Avaliação de Integridade e Extensão de Vida das Caldeiras na Tractebel Energia

Luiz Felipe - Rio de Janeiro - 6/11/2015

Complexo Termelétrico Jorge Lacerda (857 MW)

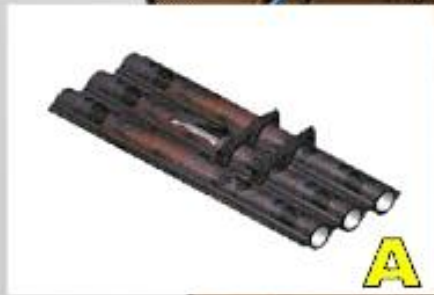
Rompimento de tubo próximo de coletor devido corrosão lado fogo e sobreaquecimento de longa duração

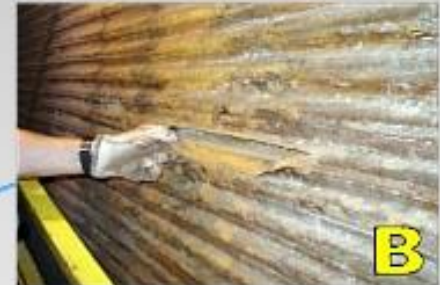
Falha em tubos da parede d'agua próximo ao queimador 36

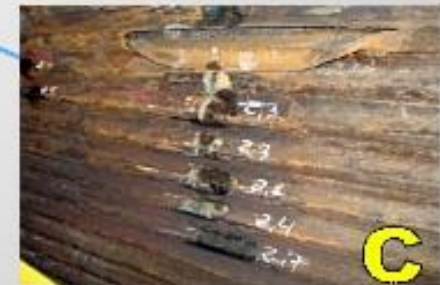
Medição de espessuras por ultrassom próximos aos tubos danificados

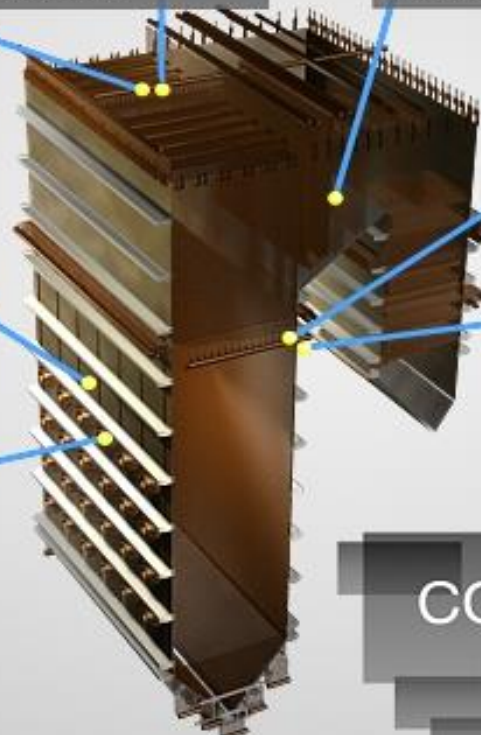
A
Trincas nos tubos de interligação teto e coletor superior do soprador

B
Trincas nas peças forjadas (90.º) no teto do soprador

C
Trincas nos espaçadores dos tubos das serpentinas do RH

D
Trincas na região divisória (canto da fornalha) entre evaporador e SH primário

G
Trincas nos cantos das caixas dos sopradores de fuligem do evaporador

E
Trincas nos suportes soldados na região final da parede espiralada

F1
F2
Trincas externas junto aos tubos e membranas nos queimadores da fila 4

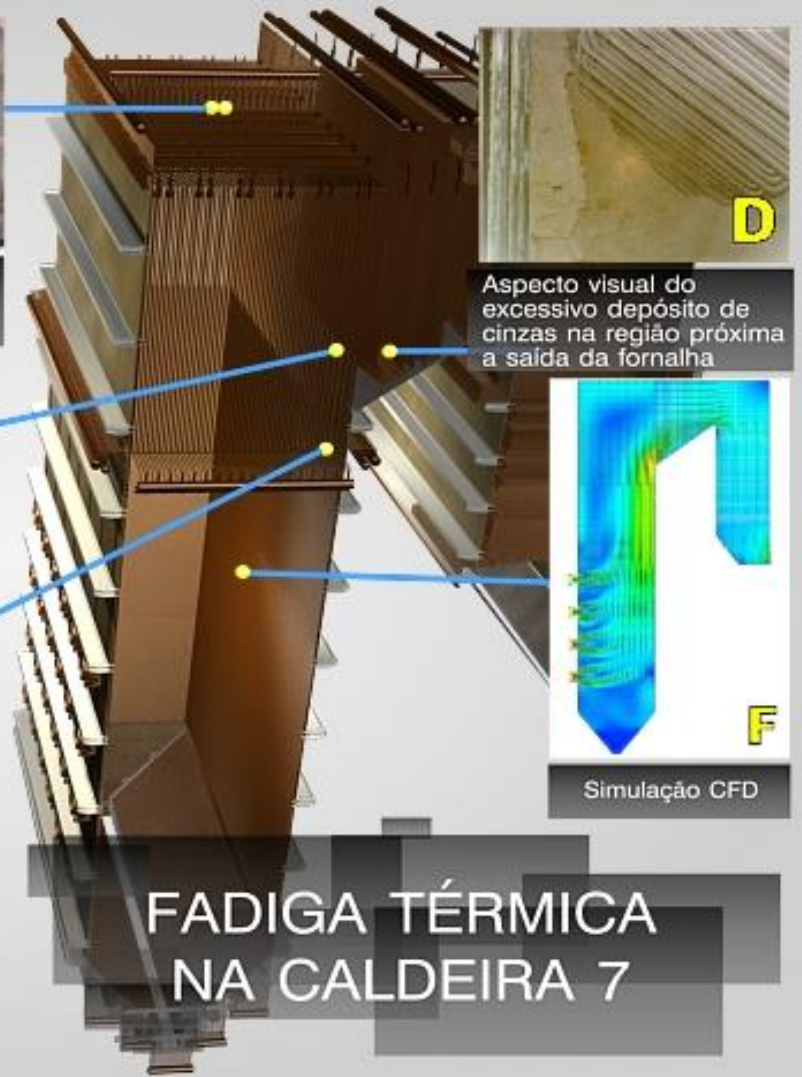
B
Teto: trincas nos tubos do evaporador (lado gases) e empenamento excessivo

C
Trincas nos tubos no teto do evaporador

A
Trincas nos tubos de sustentação da parede traseira

E1
Trincas nos tubos na região final da parede espiralada

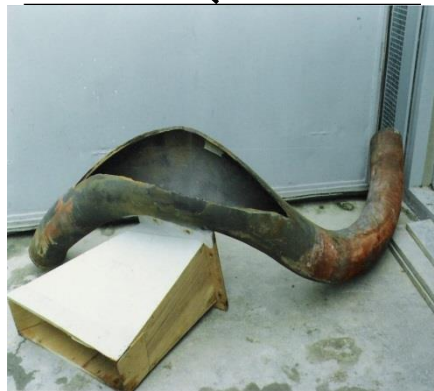
Sobreaquecimento

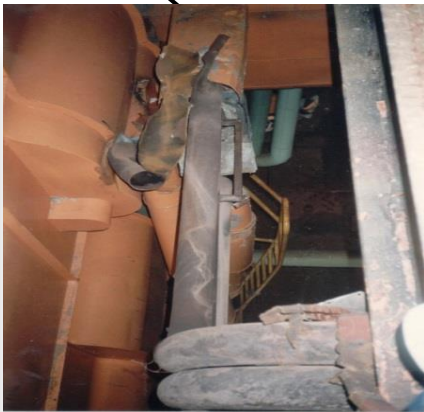
Sobreaquecimento e Corrosão

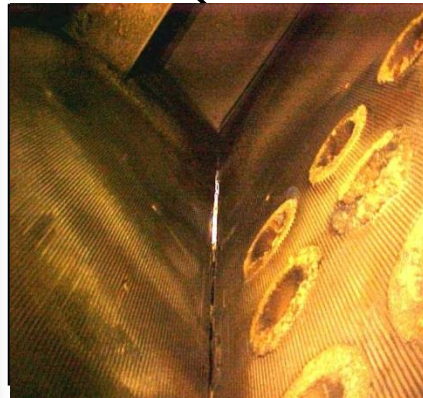
Fadiga

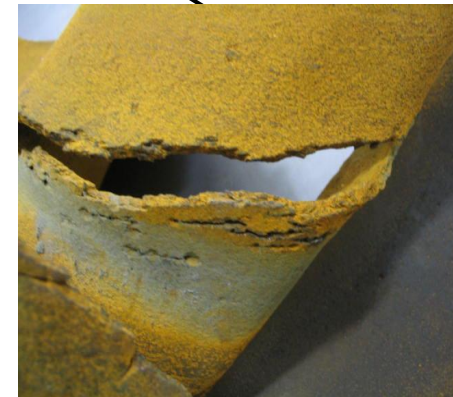
Corrosão-Fadiga

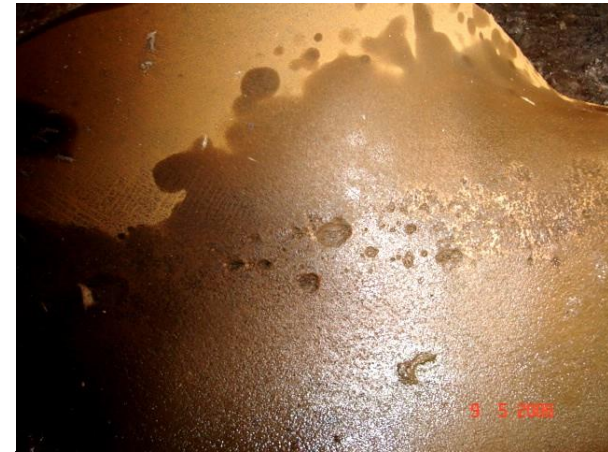
**Pites de corrosão
(LD)**

- Corrosão por pites

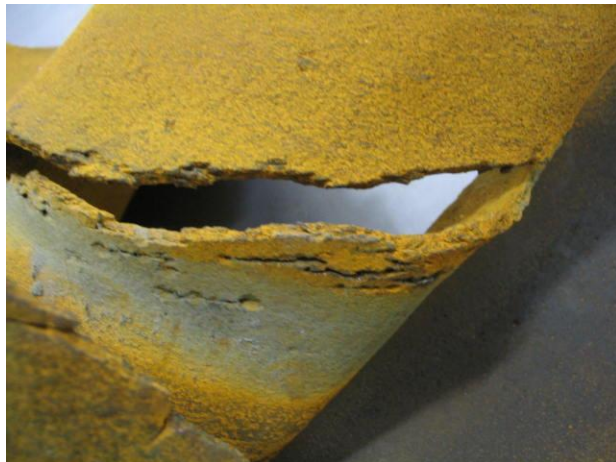
**Aspectos da falha e
pites de corrosão (LE)**

- Corrosão-fadiga

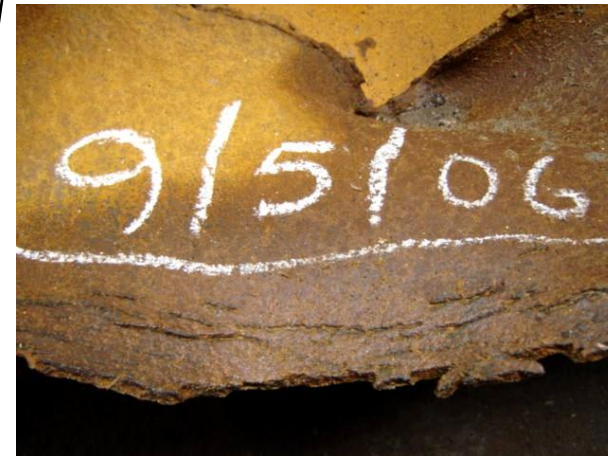
**Aspecto da fratura
(LD)**
