DETECÇÃO E DIMENSIONAMENTO DE TRINCAS
EM COMPONENTES DE CALDEIRAS – APLICAÇÃO
DE TÉCNICAS ELETROMAGNÉTICAS,
ULTRASSÔNICAS e EMISSÃO ACÚSTICA

TRINCA INTERNA EM TUBULÃO DE CALDEIRA – EA / US_PA / ECT

TRINCAS DE FADIGA TÉRMICA EM COLETORES E TUBULAÇÕES – EA / ECT / US_PA / US_TOFD

TRINCA INTERNA EM TUBO DA FORNALHA – US_PA

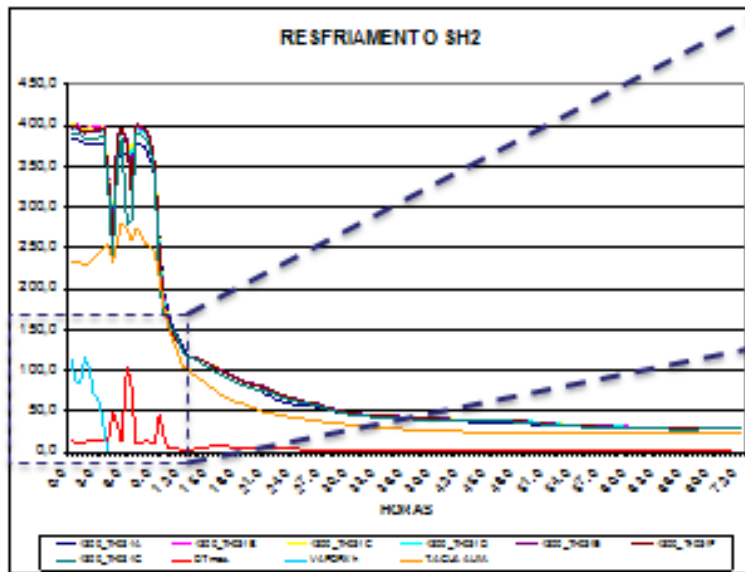
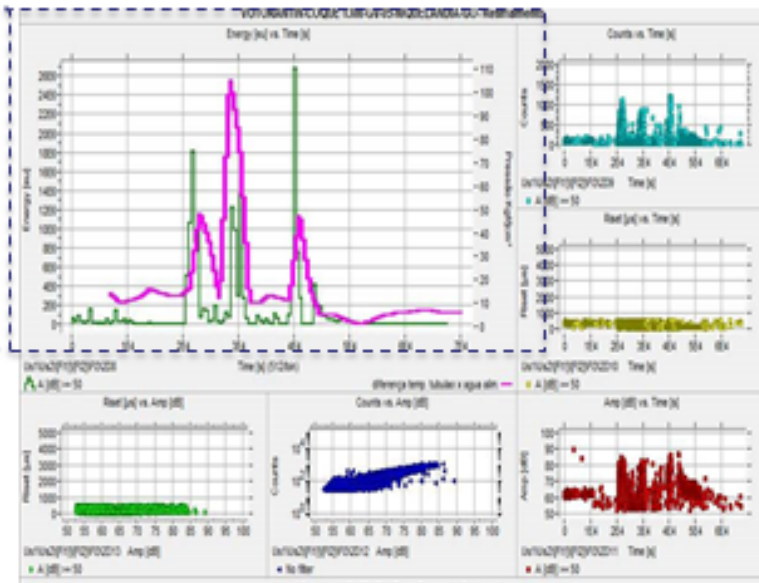
TRINCAS DE FADIGA TÉRMICA EM TUBULÕES, COLETORES E TUBULAÇÃO

Strong correlation between AE data and thermal stresses parameters (pressure, temperature)

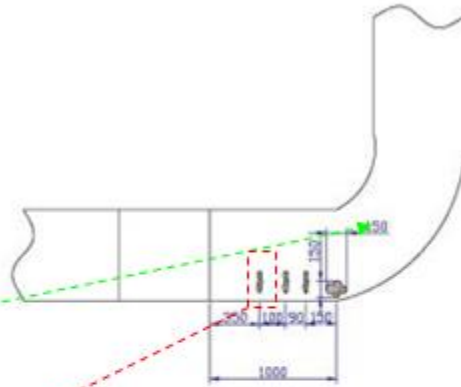
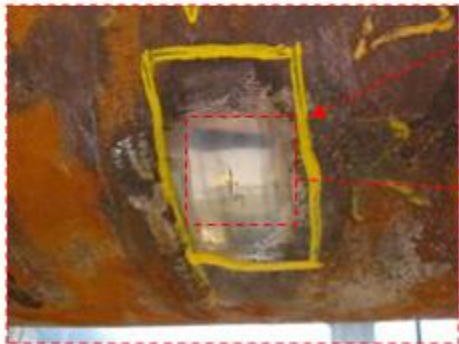
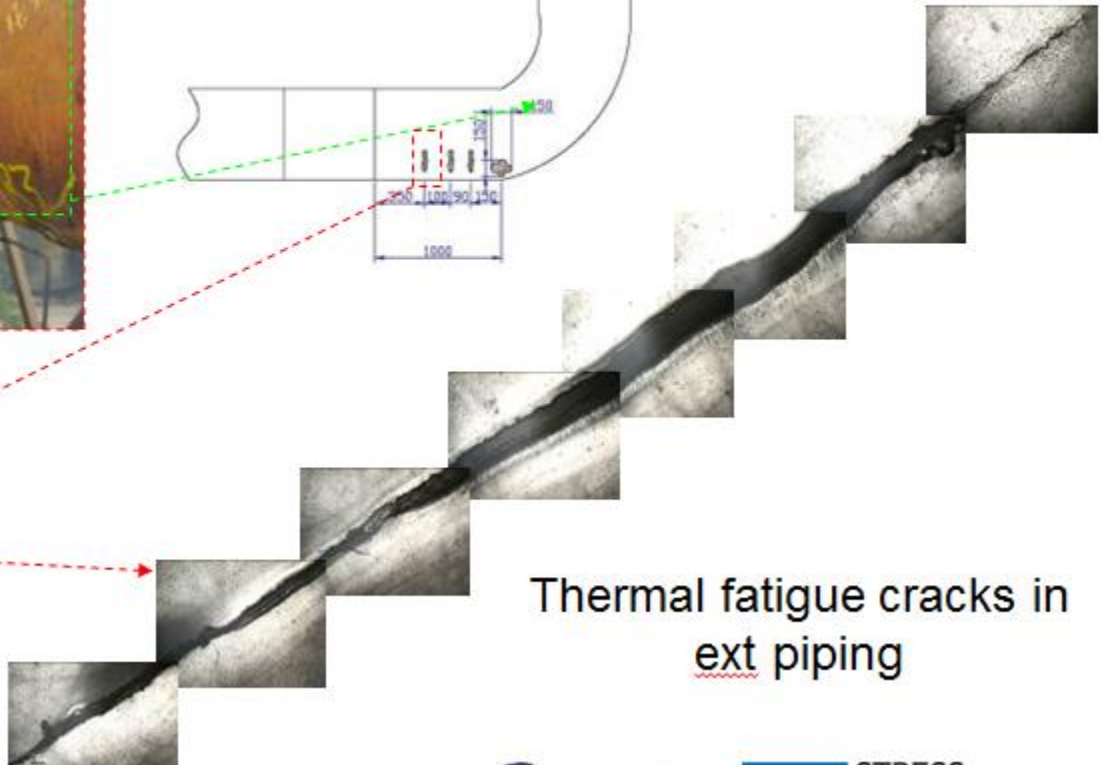
BEND OF THE DESSUPERHEATER

TRINCAS DE FADIGA TÉRMICA EM DESSUPERAQUEADORES

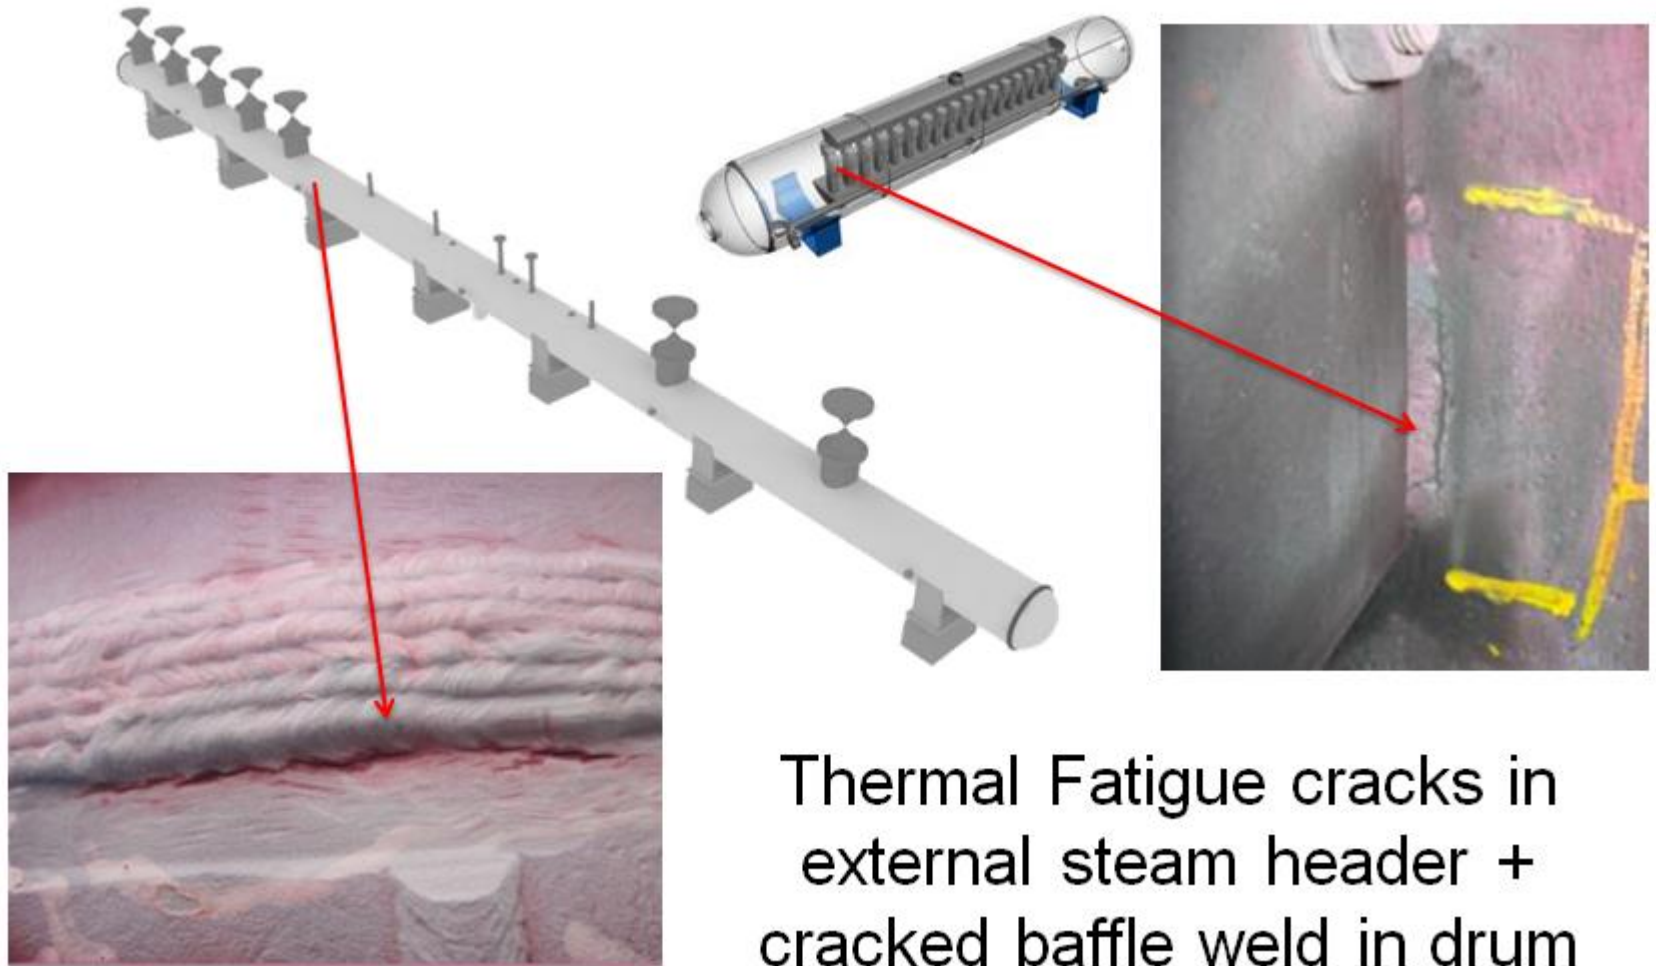
Thermal fatigue cracks in
ext piping

Thermal Fatigue cracks in external steam header + cracked baffle weld in drum

Mechanism: Thermal Fatigue⁶

Damage: Cracks

Susceptible areas: Headers & piping

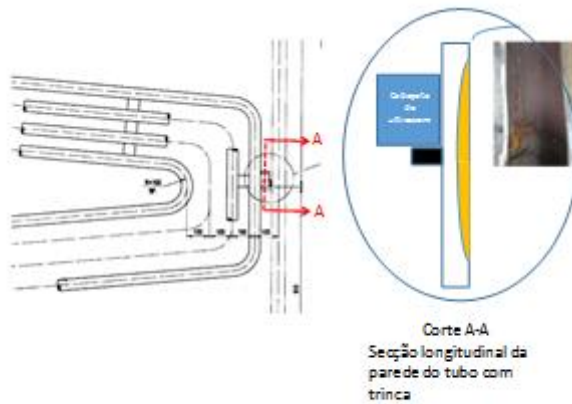
Figura 17 - Detalhes da região onde ocorrem as trincas

TRINCAS de CORROSÃO FADIGA em TUBOS da FORNALHA

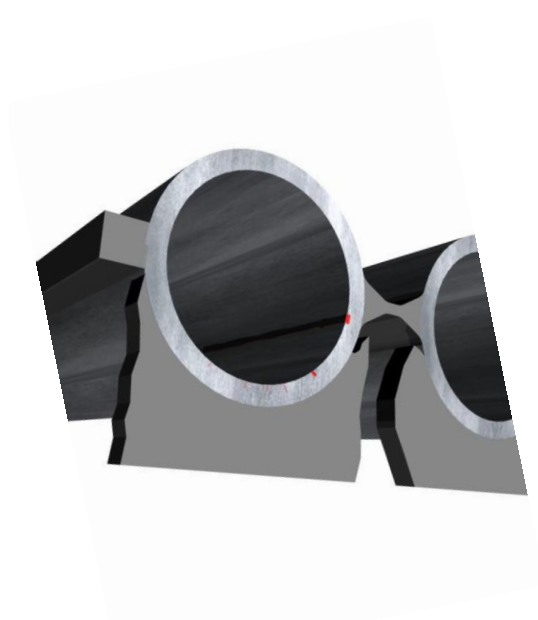
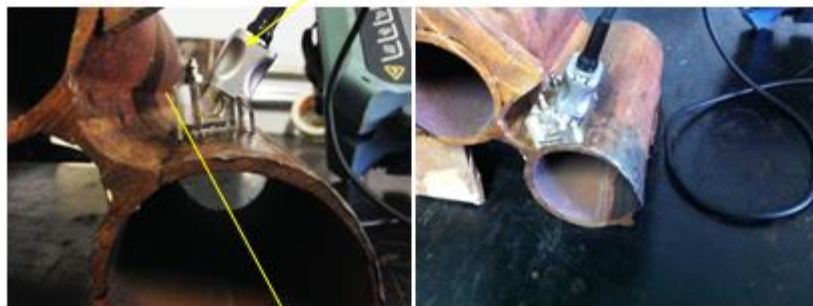
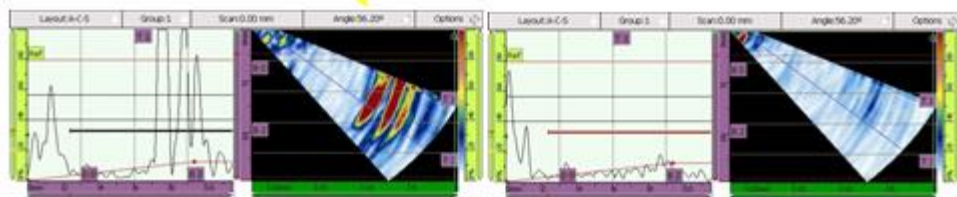
Sapata com curvatura específica para este diâmetro de tubo

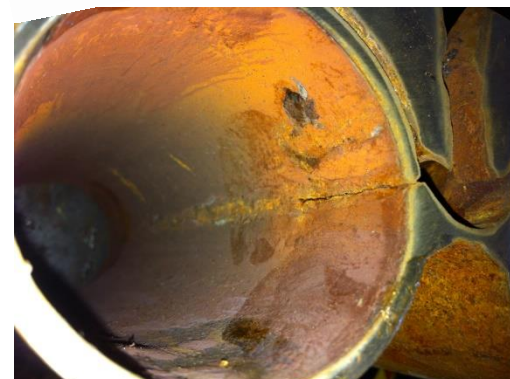
Região trincada

Região sem trinca

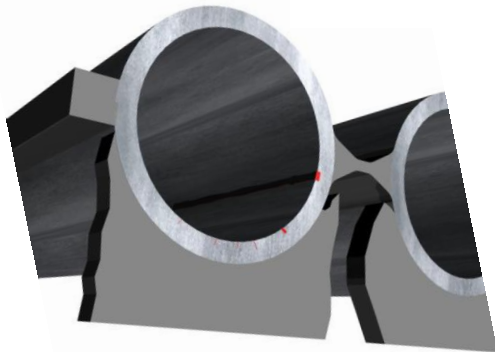
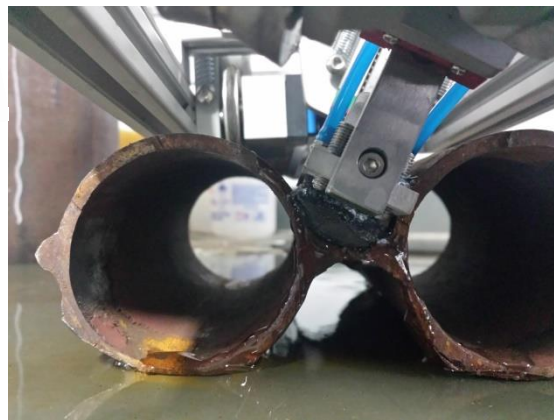
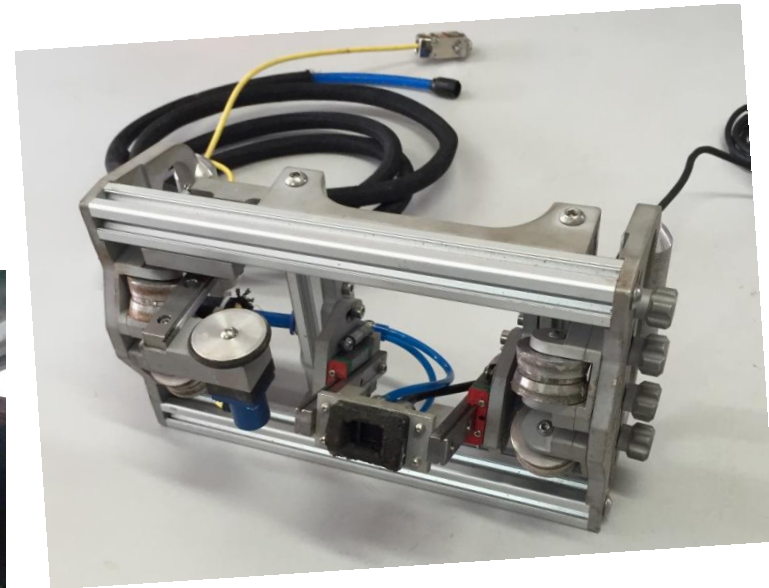
Figura 18 - Inspeção pela "face fria" dos tubos

EXAME PELA SUPERFÍCIE INTERNA – US_PA (scanner e cabeçotes “water wedge” especiais)

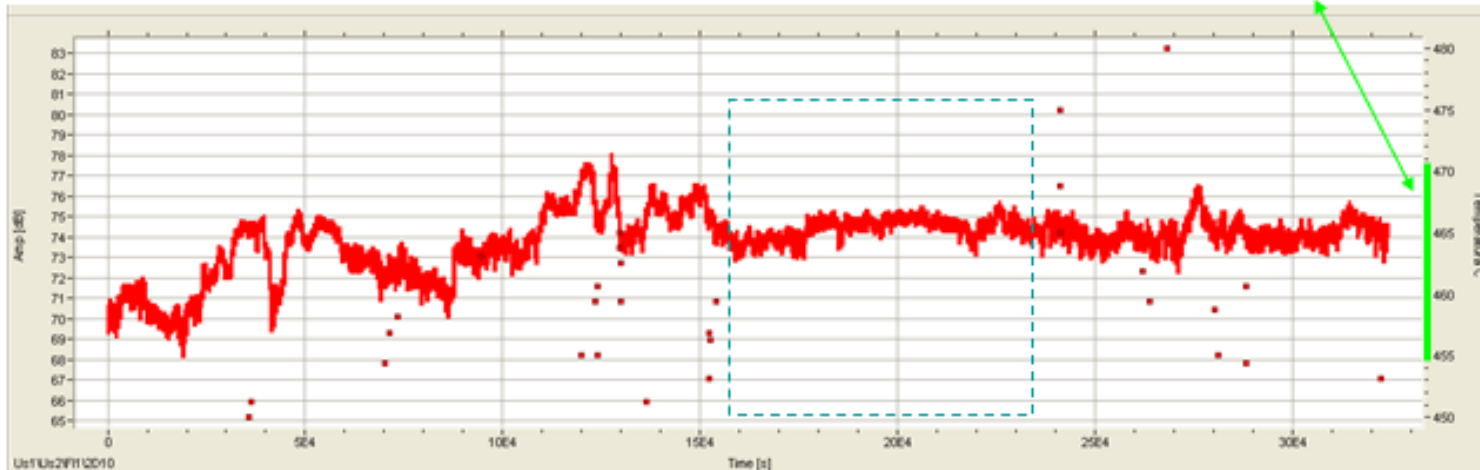
Termocouple installed in the Header. Found a variation aproximatly 60° F

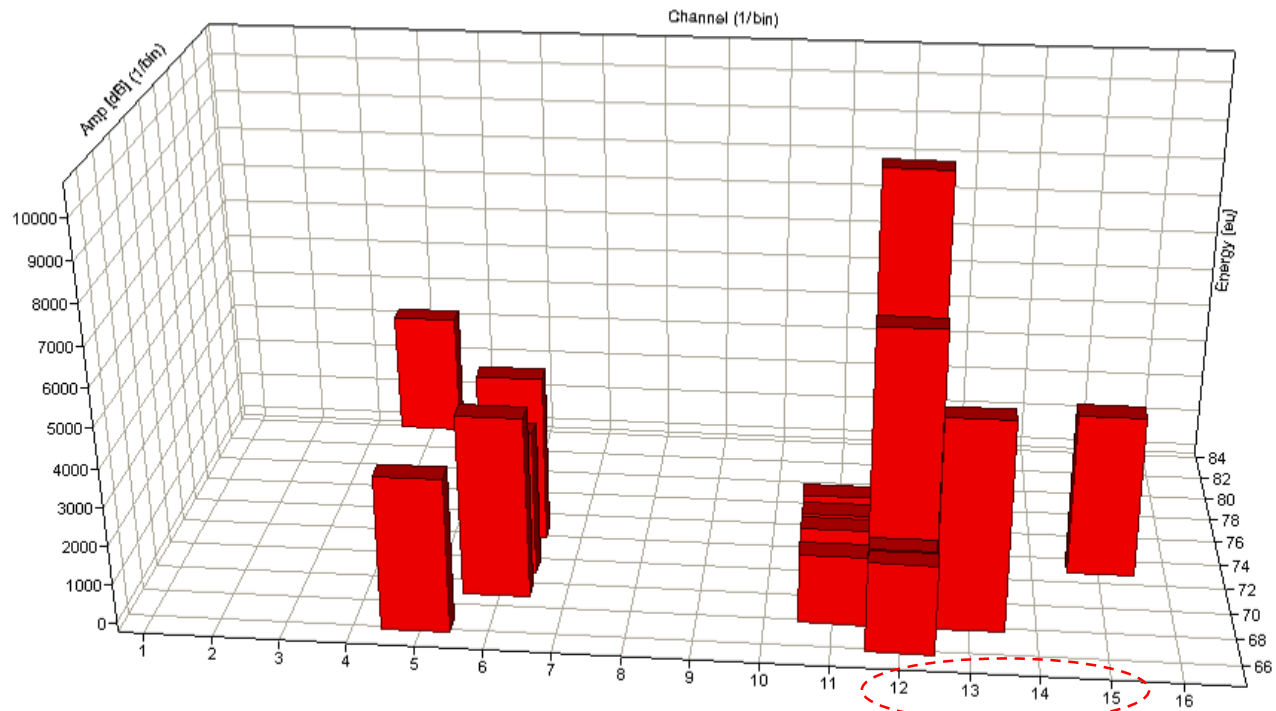
AE activity during the temperature variations

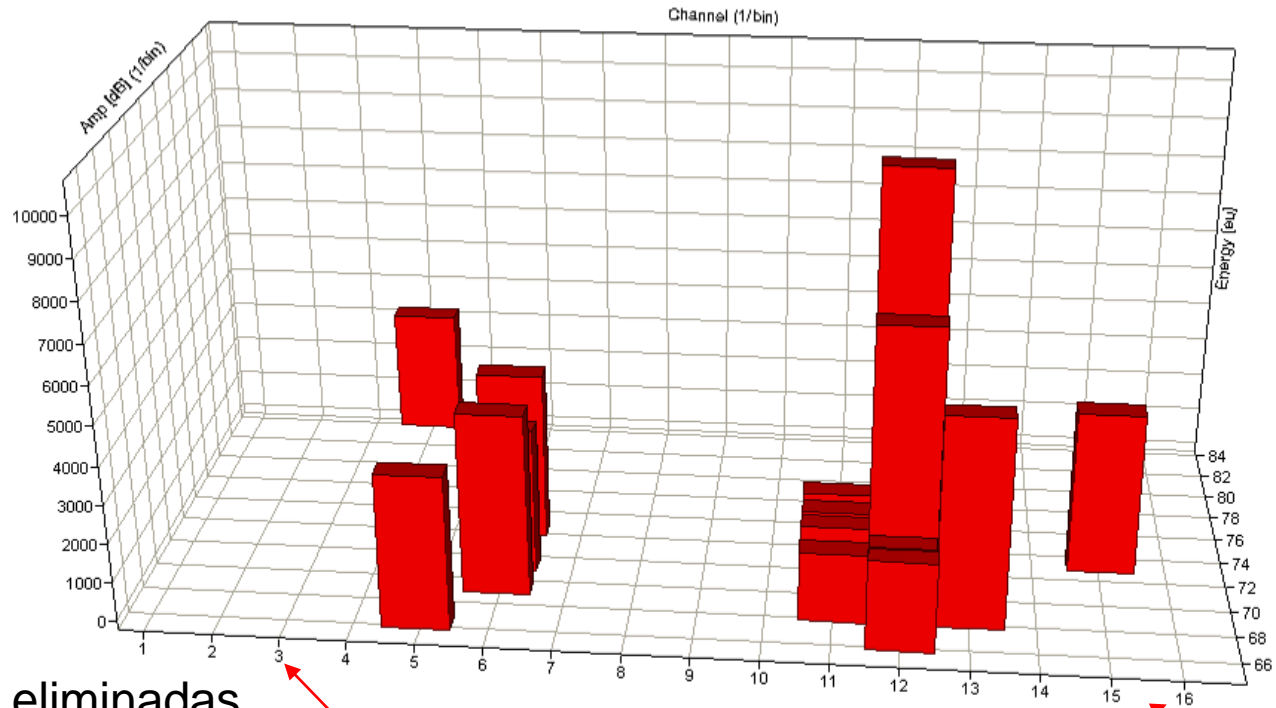
Região que contém trincas

EA x Trincas → Comportamento típico

Trincas eliminadas

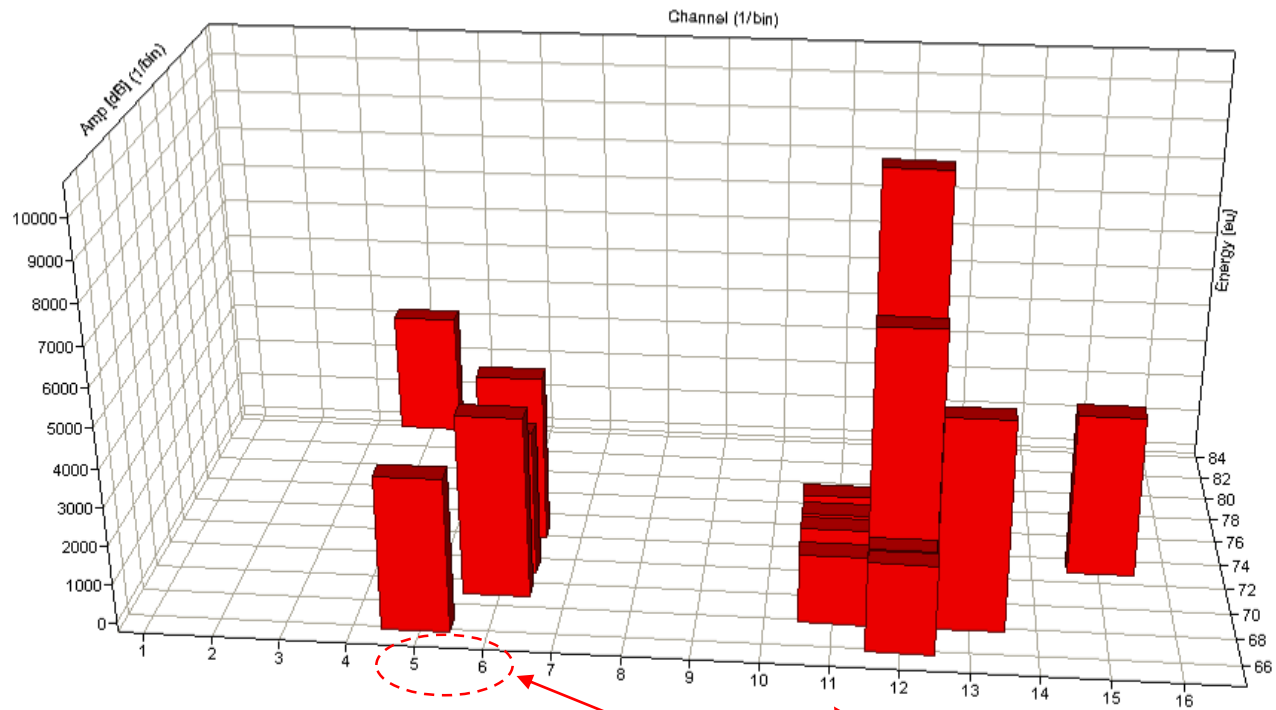
Região isenta de trincas

EA x Trincas → Comportamento típico

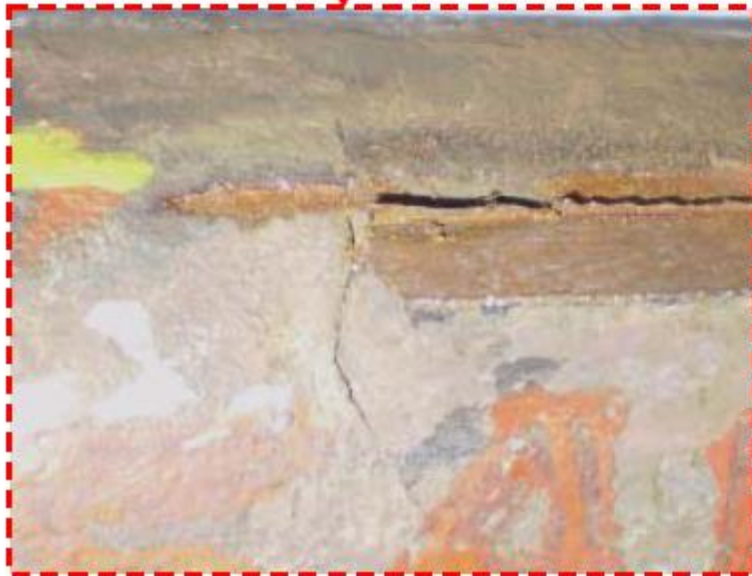
Superfície externa do trecho

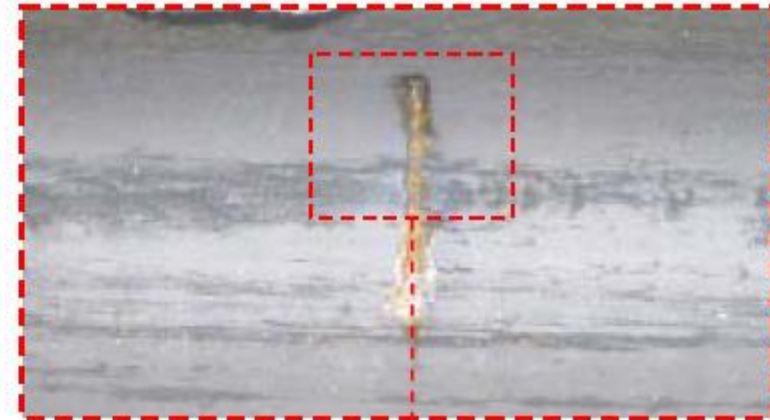
Detalhe da trinca

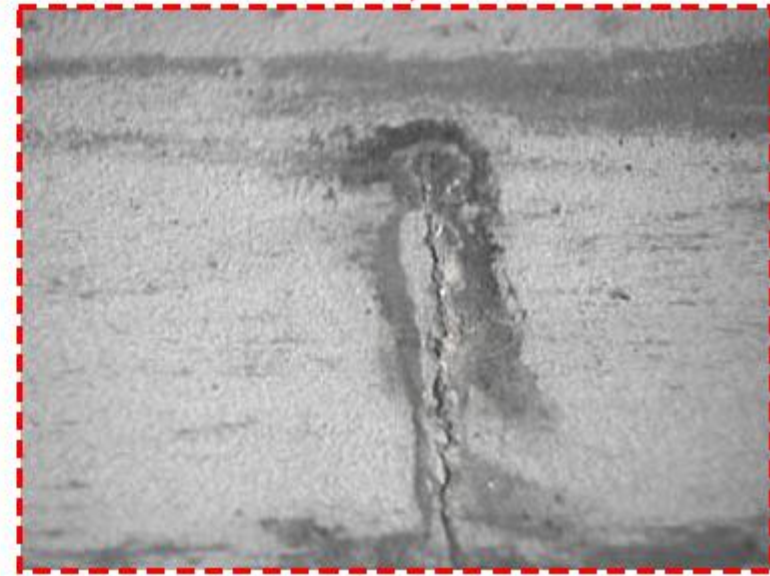
Superfície externa do trecho

Detalhe da trinca

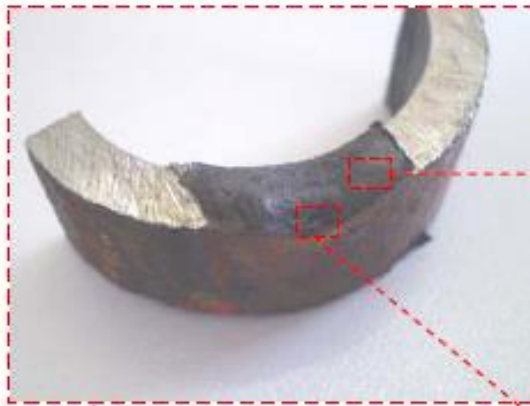
Superfície de fratura.

Detalhe da superfície com marcas de praia.
10X

Início da fratura, características fadiga. 42X

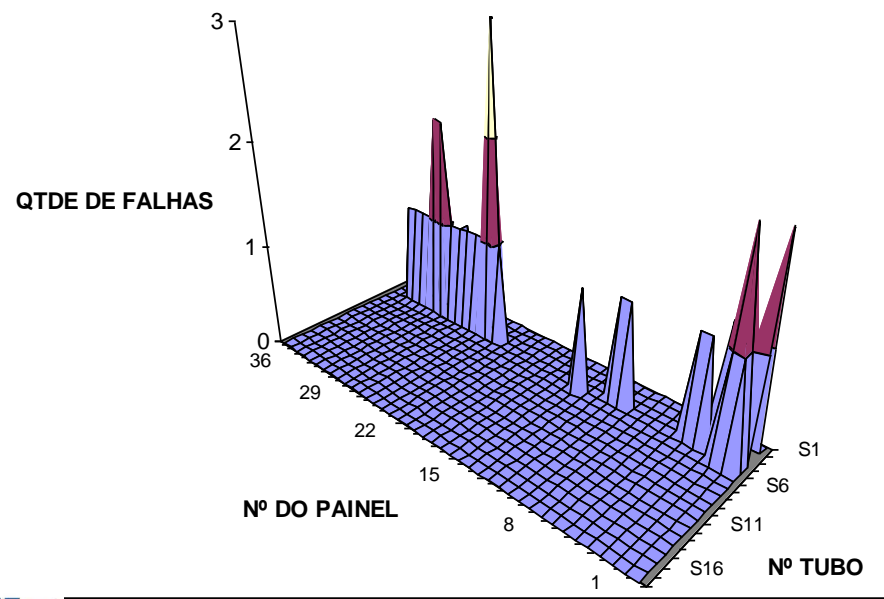
GRAFICO DE LOCALIZAÇÃO DAS TRINCAS e FALHAS NAS SOLDAS DISSIMILARES - SAI

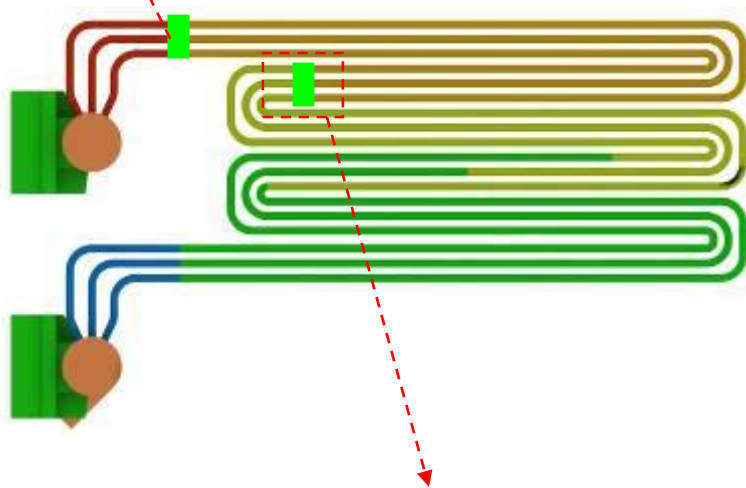
SOLDAS DISSIMILARES

REMOVER REFRATARIO

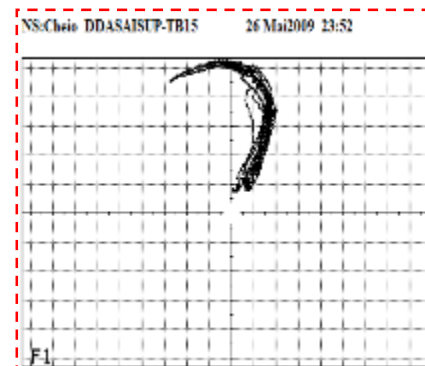
REGIÕES EXAMINADAS POR EDDY CURRENT

TRAÇO DO ENSAIO MOSTRANDO SUPERFICIE COM DESCONTINUIDADE (TRINCA) NA SOLDA DISSIMILAR DO TUBO 2 DA SERPENTINA 15.

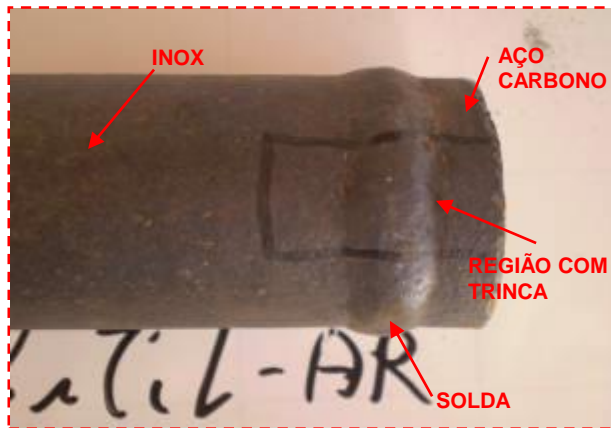
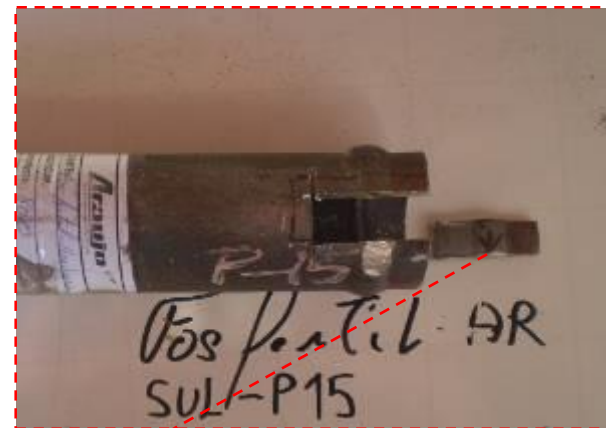
Amostra seccionada para análise micrográfica.

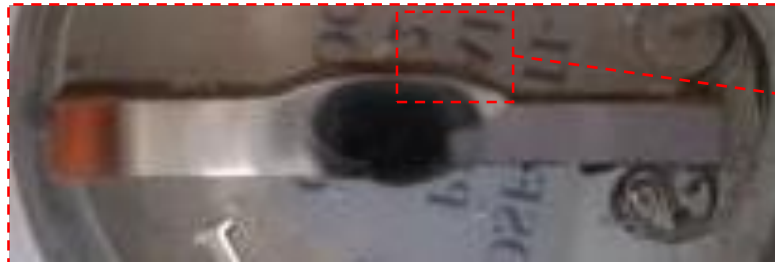
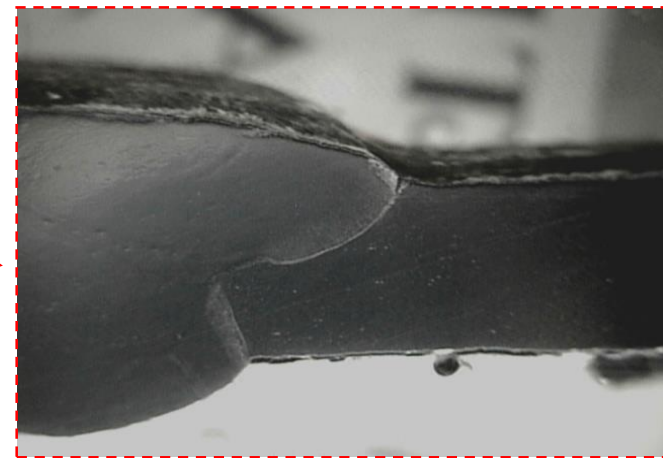
Macrografia da superfície com trinca

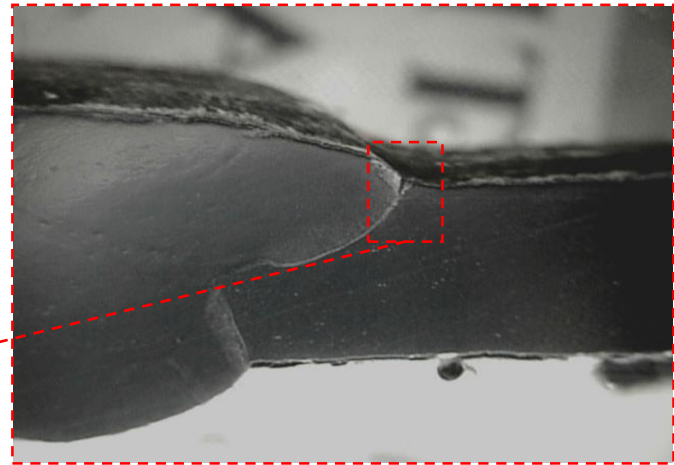
Macrografia da superfície com trincas

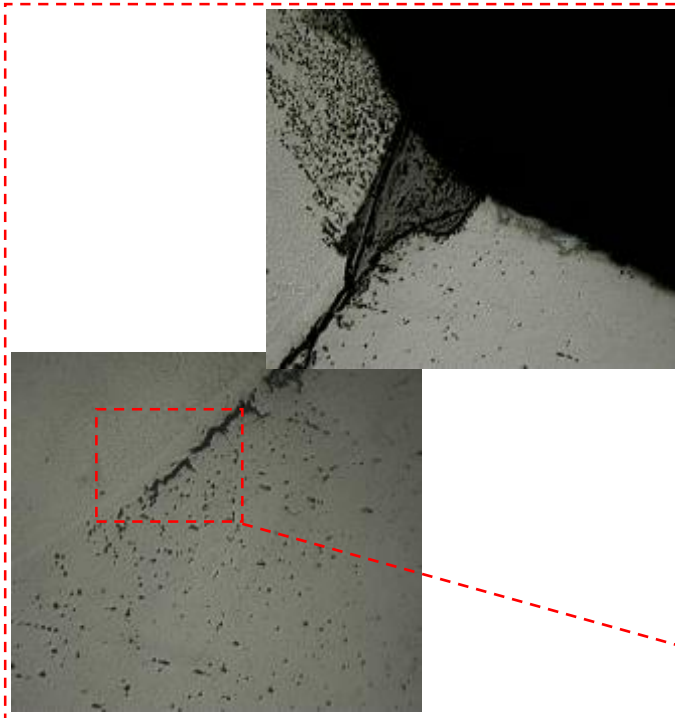
Trinca partindo da superfície do tubo em região de interface Metal Base (Aço Carbono)/ Metal de Solda. Aumento 100X.

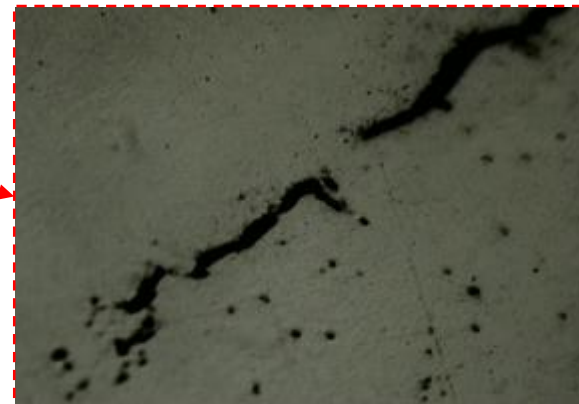
Foto detalhe da extremidade da trinca. Aumento 400X.

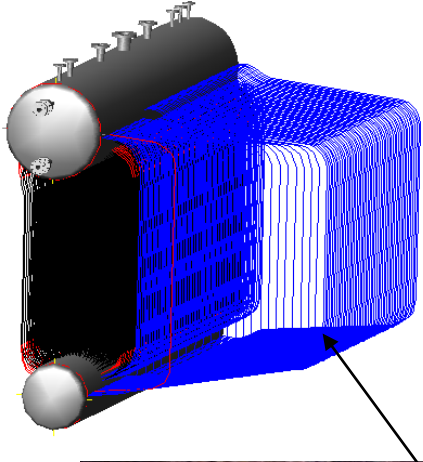
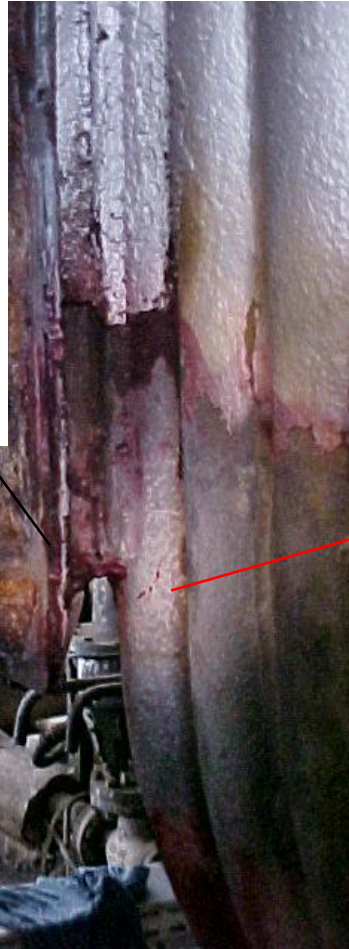
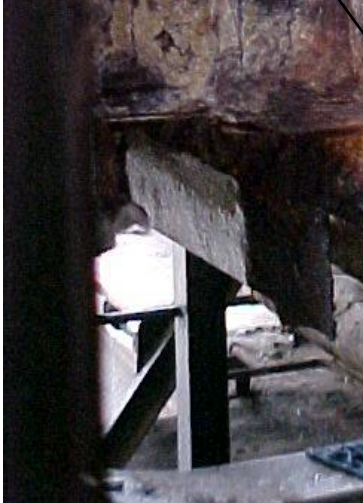
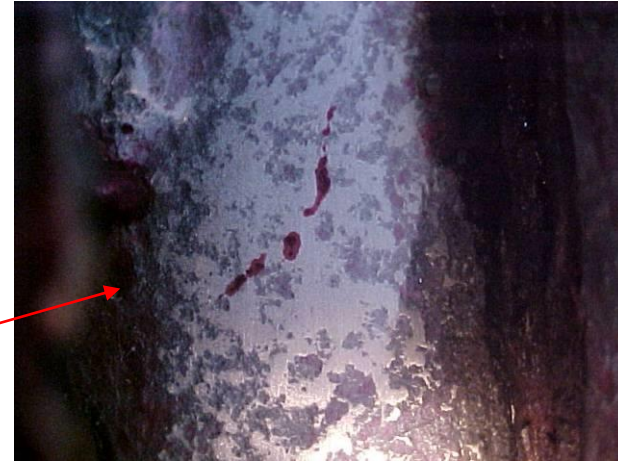
TRINCAS EM TUBO DA ZONA DE CONVECÇÃO DE CALDEIRA

DANOS – TRINCAS E PITES

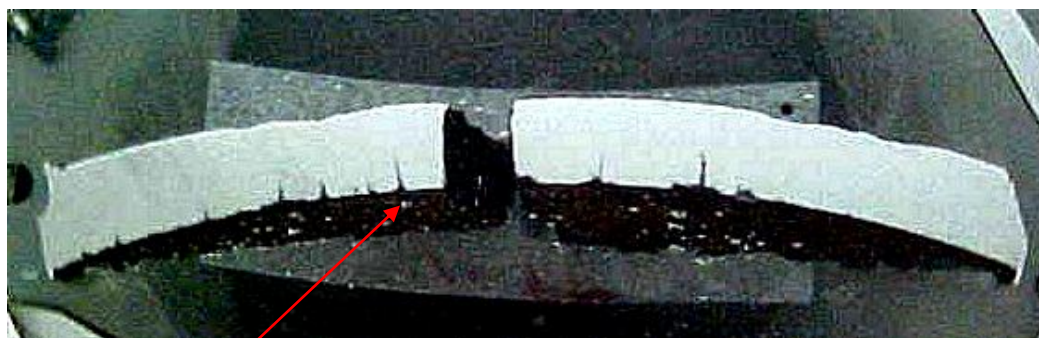
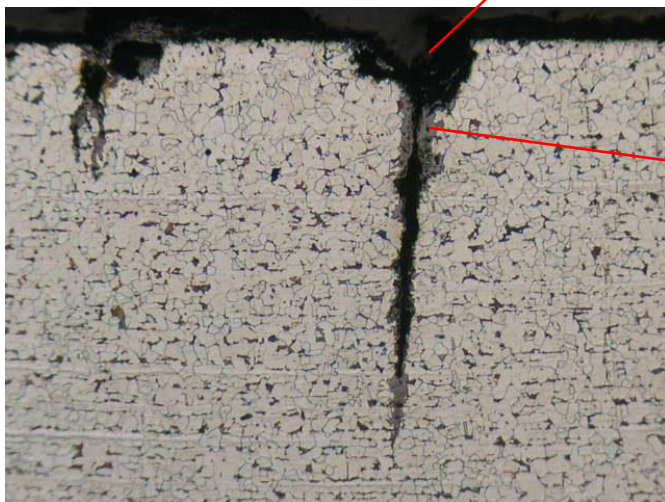
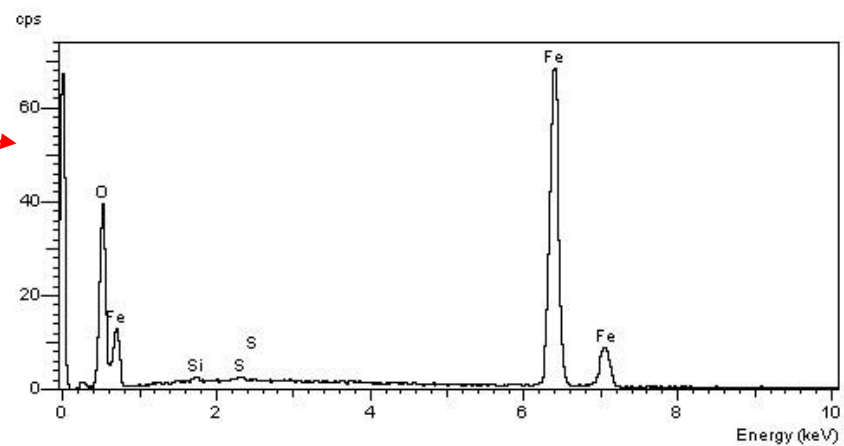
TRINCAS EM TUBO DA ZONA DE CONVECÇÃO DE CALDEIRA

MECANISMO -

CORROSÃO-FADIGA

CAUSA RAIZ -

PARTIDAS DIÁRIAS

ÁGUA C/ O₂
