FÓRUM TANQUES DE ARMAZENAMENTO

10:50 | Colapso de Teto Flutuante Causas & Soluções

Apresentar a ocorrência no teto flutuante de tanque de armazenamento de nafta petroquímica para divulgação técnica

Características Construtivas do Tanque: **Tag: 31TQ02**

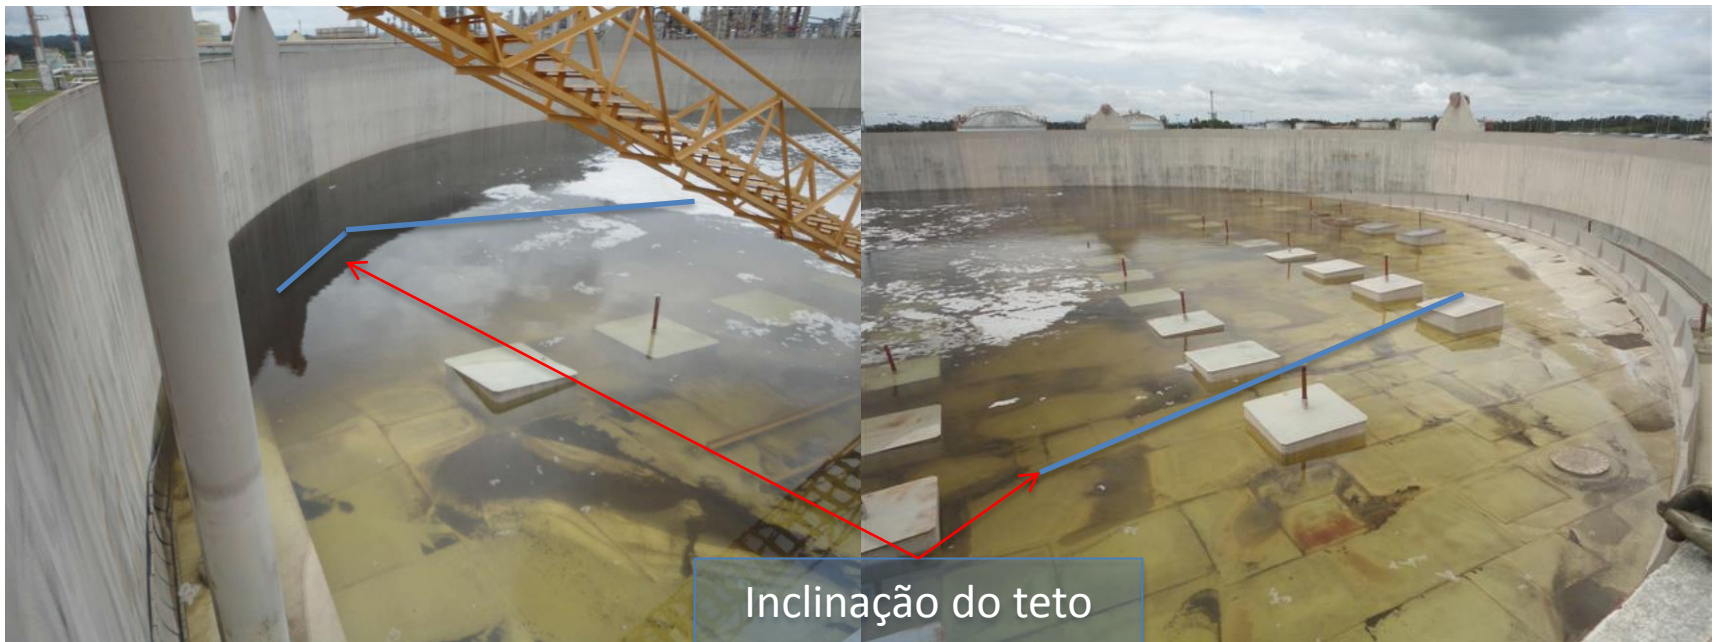
Vista do Tanque a partir da escada – nível máximo, nafta sobre o teto flutuante

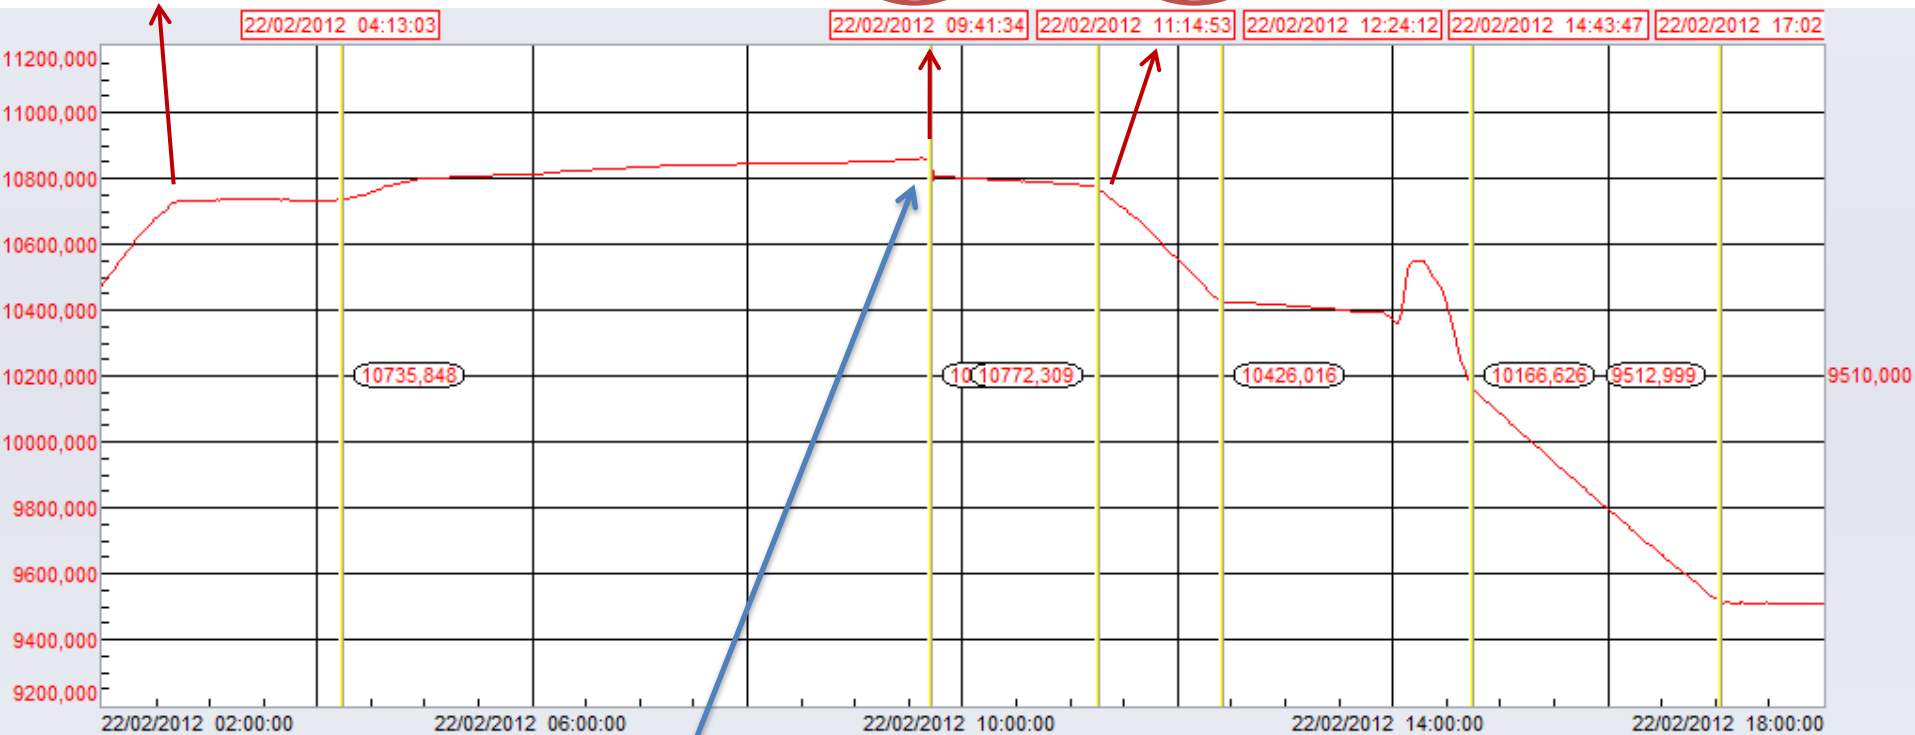
31TQ02 – Comportamento do Nível no Dia 22/02

Término do recebimento de Nafta

Momento do adernamento

Gravitação do 31TQ02 para o 31TQ01

22/02 02:45h: concluído recebimento da NAFTA para o 31TQ02 ficando com o nível de 10.735 mm.

22/02 04:15h às 09:42h: variação de nível devido ao acúmulo de água da chuva.

22/02 10h: operador de campo identifica adernamento do teto flutuante do 31TQ02.

22/02 17h: gravitação é interrompida devido a deformação do teto.

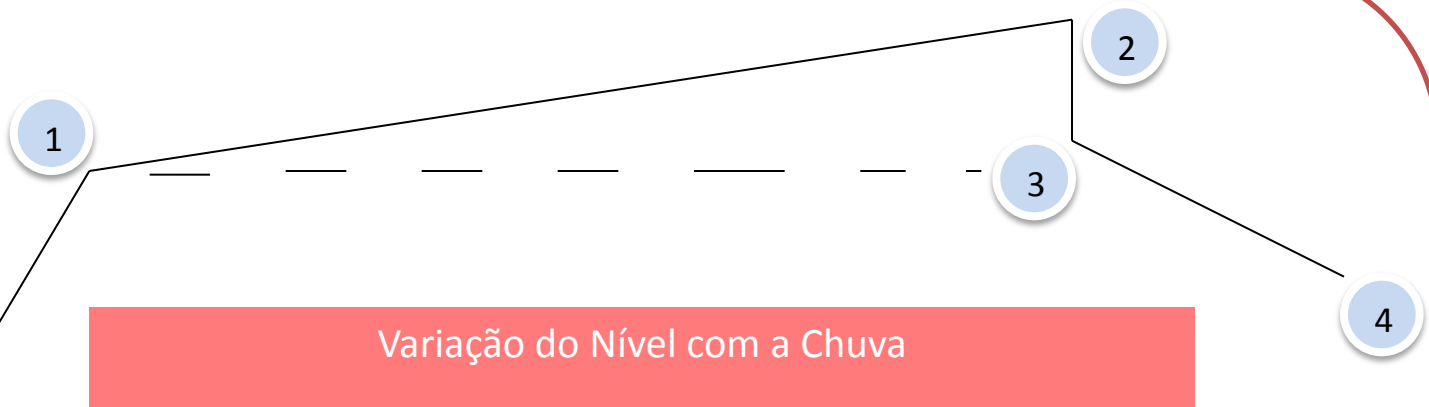
(1) 2:42 h, bombeio parado, nível = 10.733 mm, massa contida 16.695 t. Às 4:11 h começa a subir o nível do tanque por efeito da forte chuva que cai.

(2) 9:42 h, nível = 10.861 mm. Nesses instantes o teto aderna.

Em **(3)** o nível cai para 10.804 mm e a massa contida para 16.821 t.

De **(1)** para **(2)** o nível de nafta subiu 128 mm. Pelo efeito multiplicador (se nenhuma água vazou de sobre o teto para debaixo do teto nesse período), o nível de água sobre o teto aumentou de $128 \text{ mm} / 1,356 = 94,4 \text{ mm}$.

De **(2)** para **(3)**, essa água escorreu para debaixo do teto, abaixando a indicação de nível. Pelo medidor, o nível caiu em 57 mm. O volume de água que escorreu para debaixo do teto foi de $202,75 \text{ m}^3$.

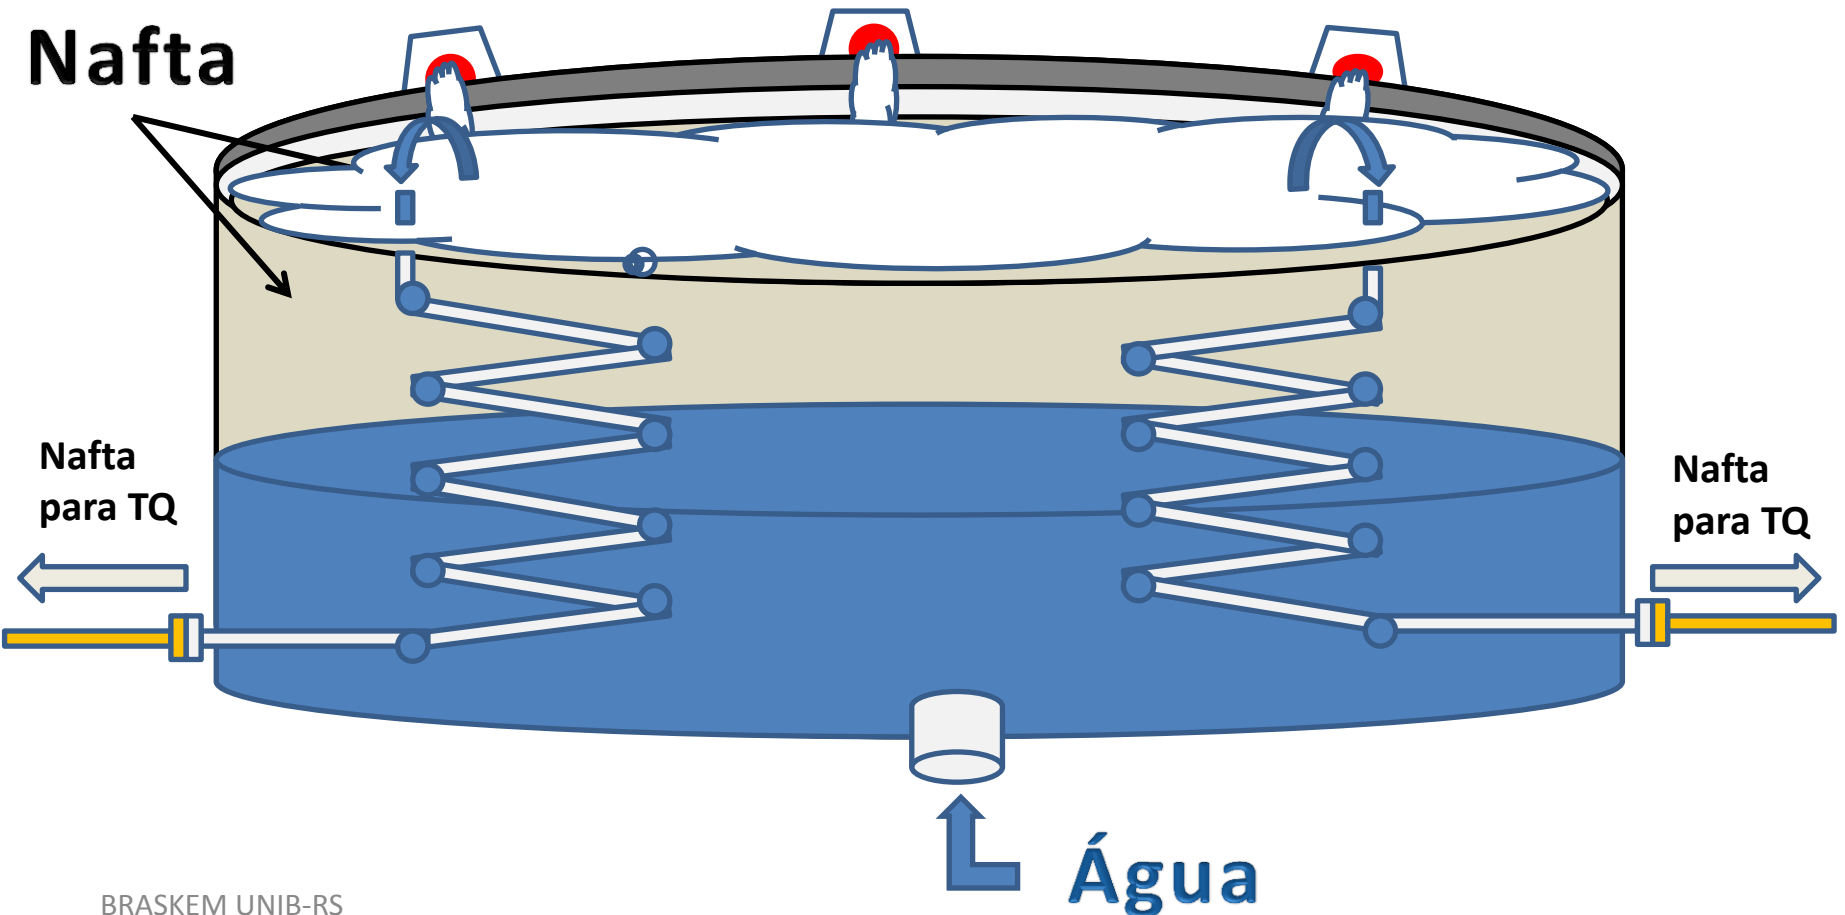
Processo de Remoção de Nafta

Deslocamento de Nafta com Água e Esgotamento via Dreno Articulado

Aplicação de espuma

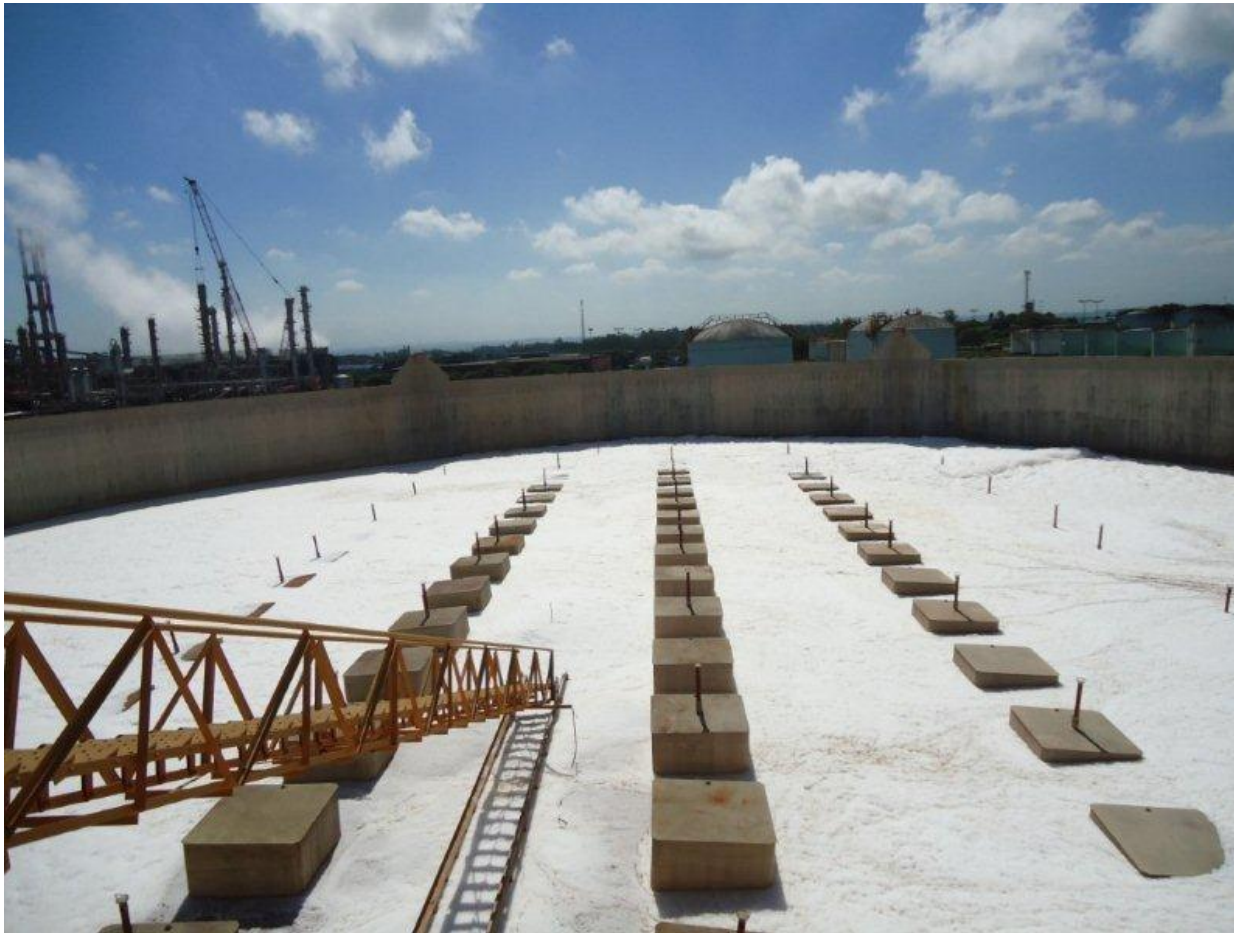
Cobertura de Espuma para reduzir evaporação

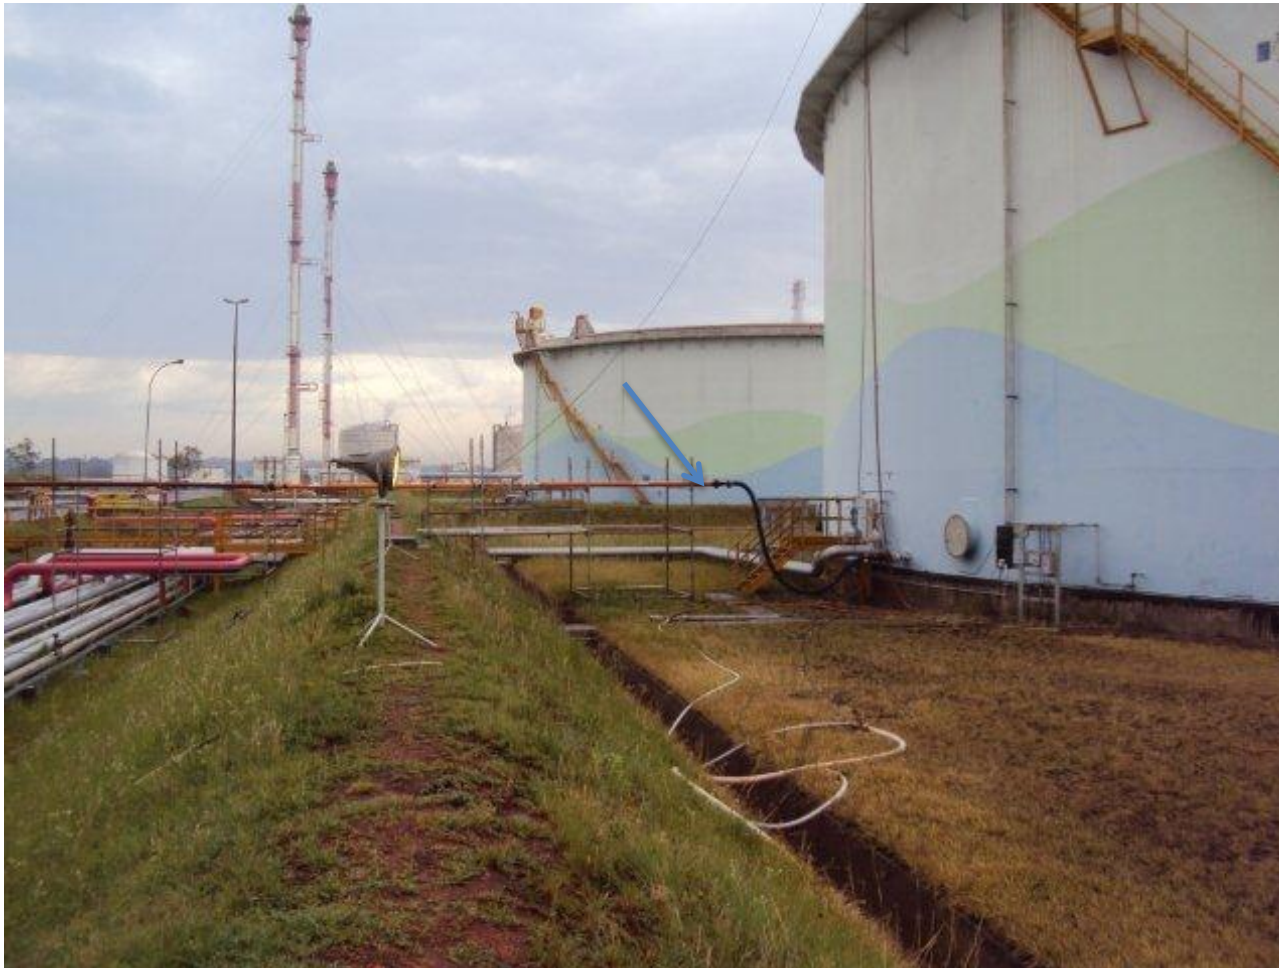
Tubulações temporárias para transferência pelo bocal do dreno do teto

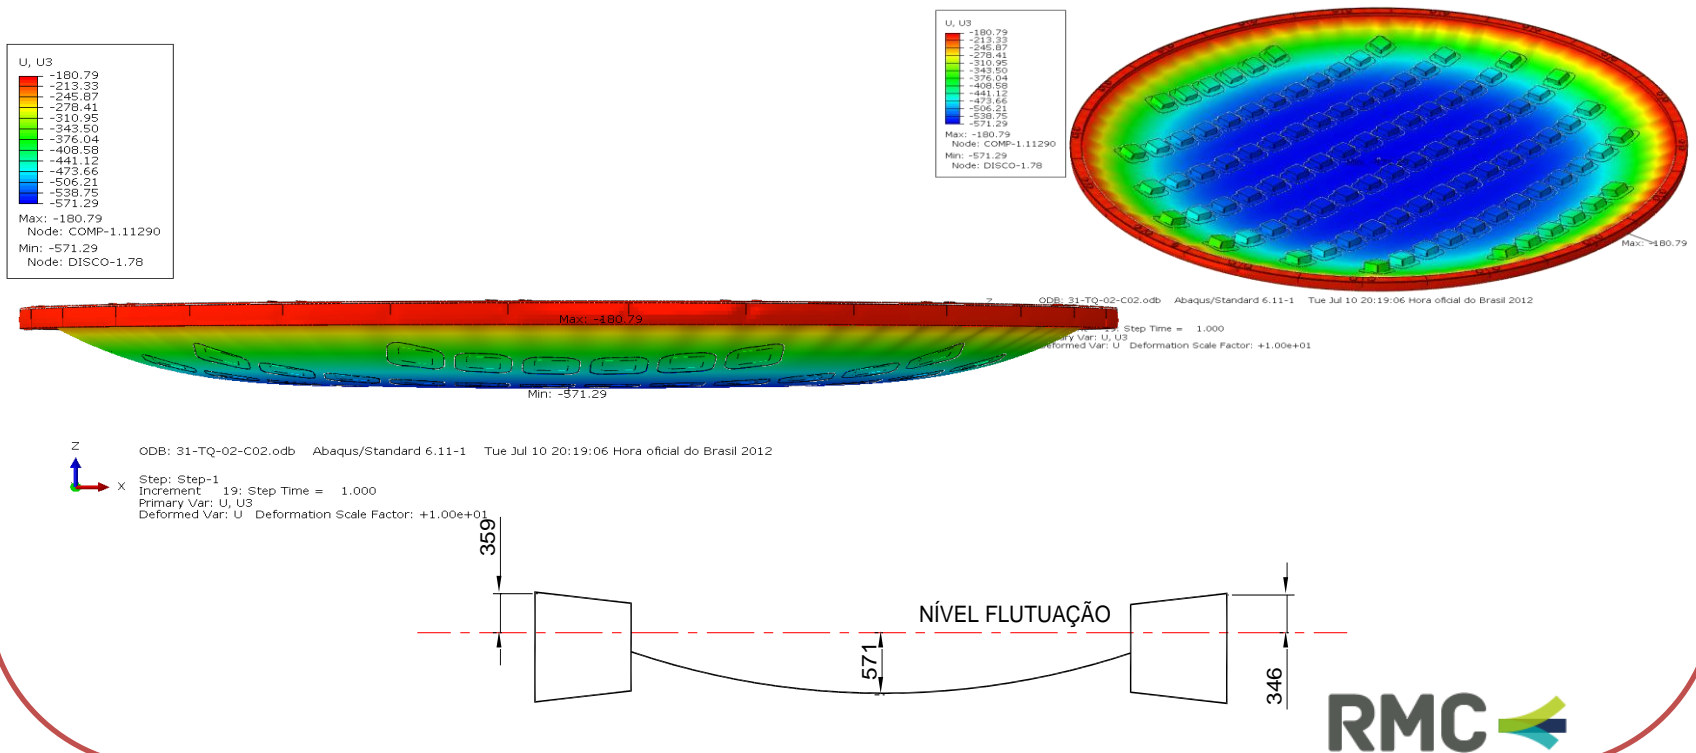
2. CONDIÇÃO : Teto com drenos bloqueados e com 250 mm de chuva sobre o disco central – primeira condição do API 650:

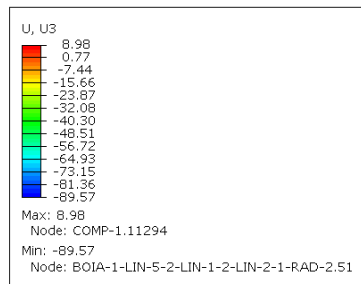
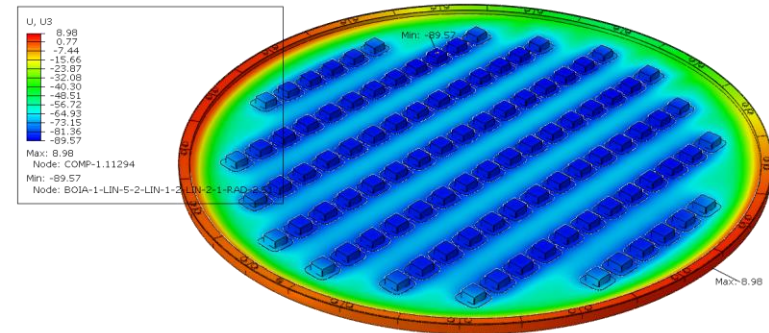
3. CONDIÇÃO: Teto com 2 flutuadores periféricos furados – segunda condição do API:

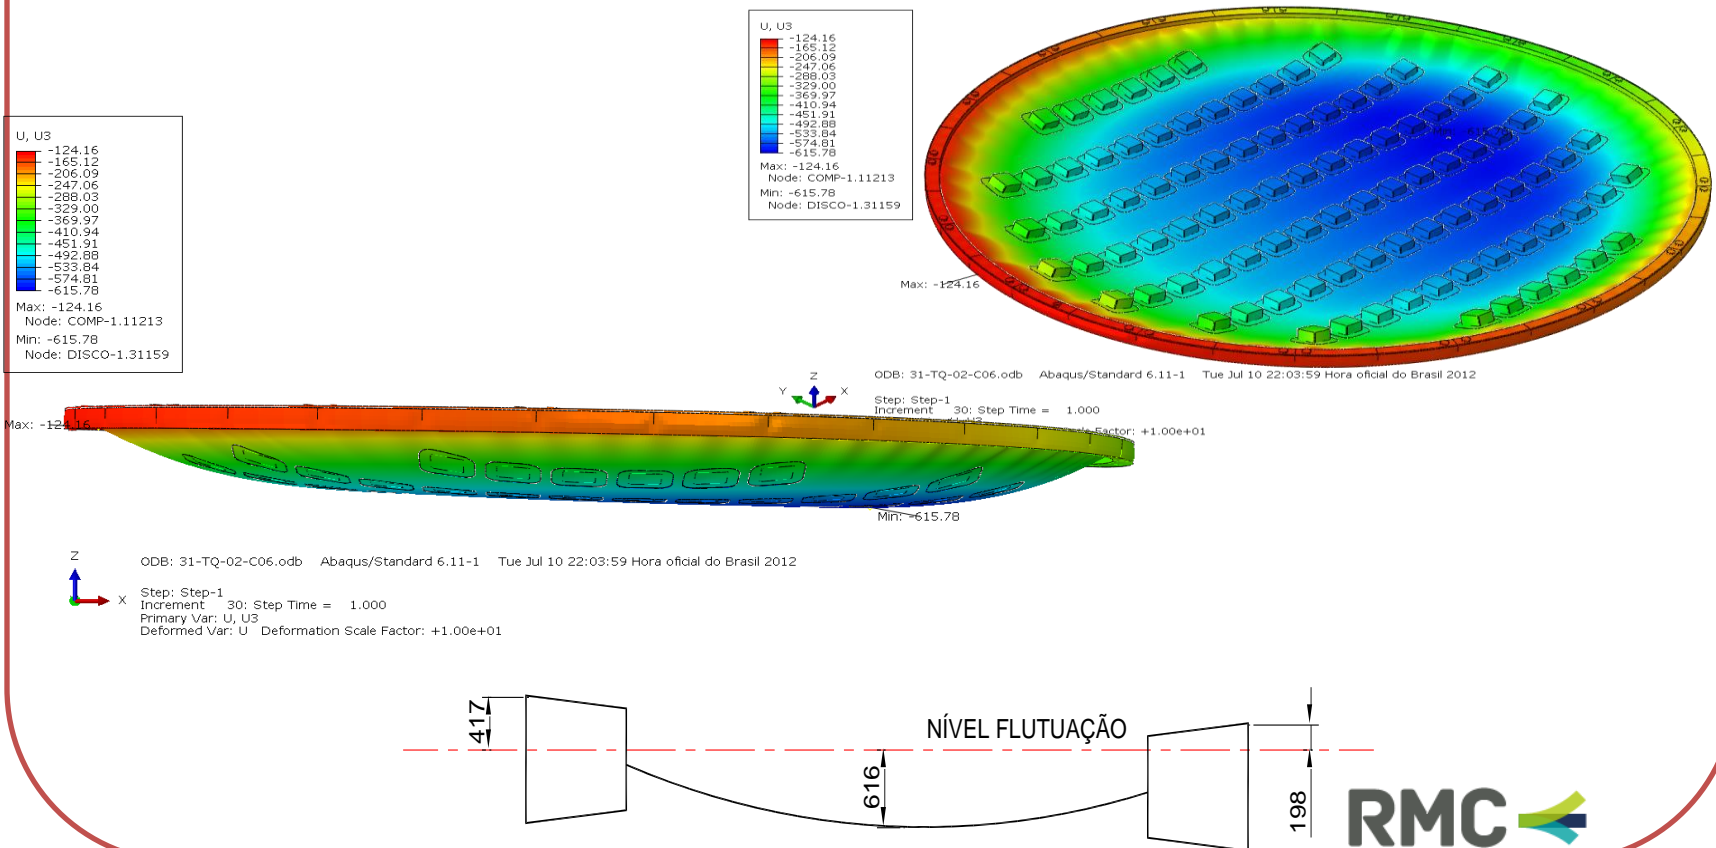
4. CONDIÇÃO : Teto com drenos bloqueados, com 250 mm de chuva, com dois flutuadores furados e com inclinação de 70 mm:

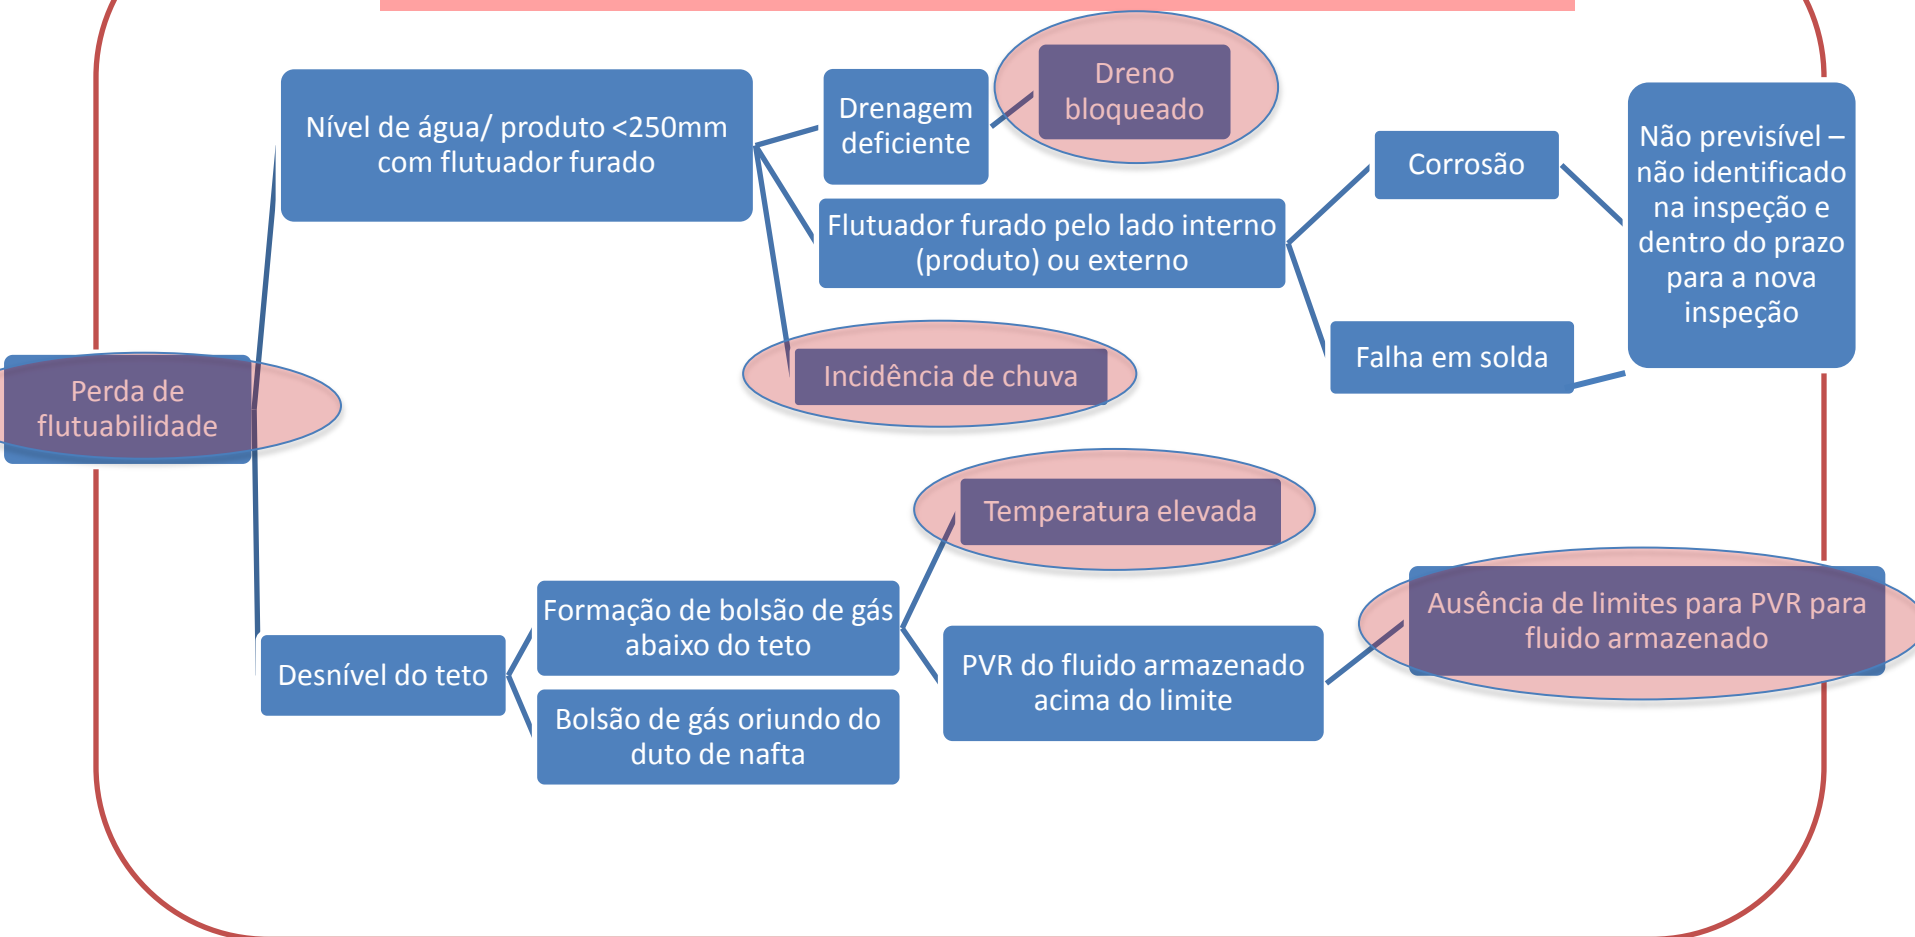
Hipótese Confirmada

- Nível de água acima de 250 mm;
- Flutuadores furados pelo lado externo;
- Trancamento do teto durante carregamento;
- Operação do tanque fora das condições de projeto;
- Dreno obstruído;
- Teto furado;
- Dreno sub-dimensionado;

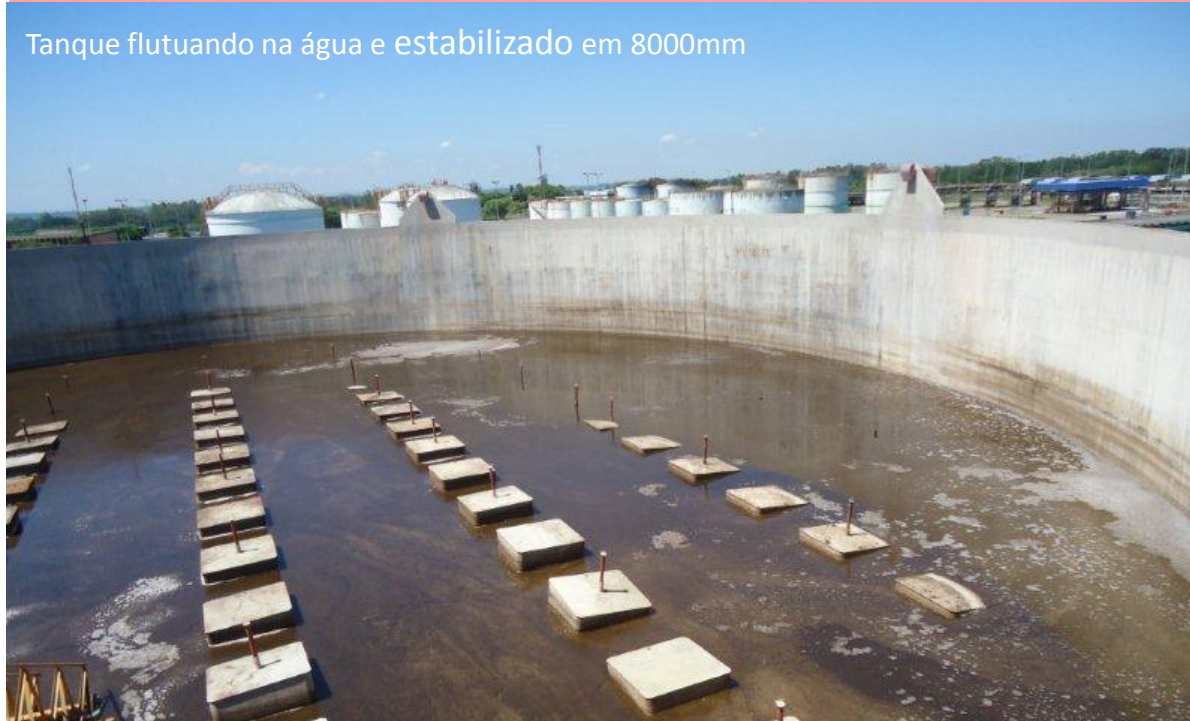
Condição 22/03/2012

Lado Sul: afundamento de todo o flutuador periférico

Tanque flutuando na água e estabilizado em 8000mm

Observa-se a grande flutuabilidade deste tipo de teto pelos flutuadores centrais

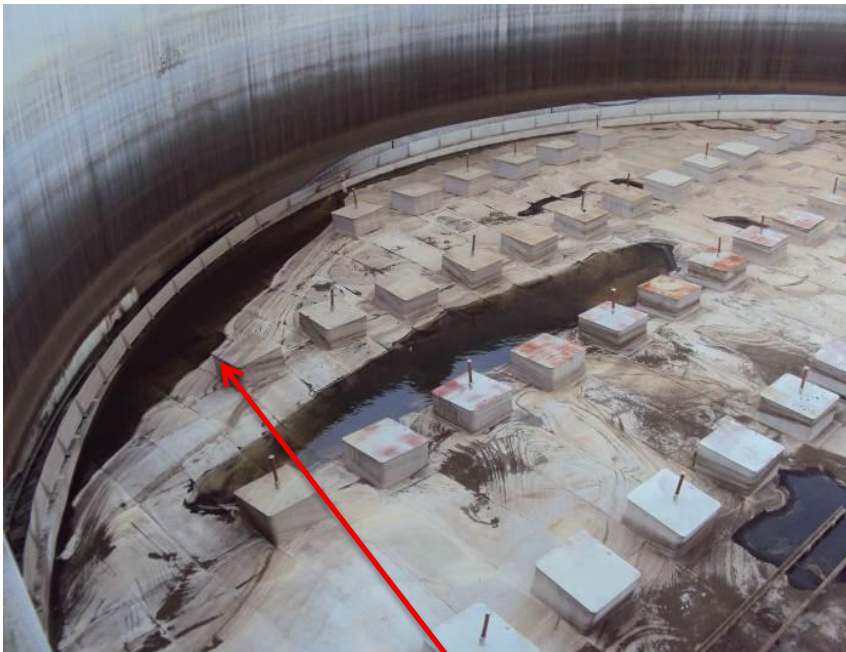
Dobramento do teto

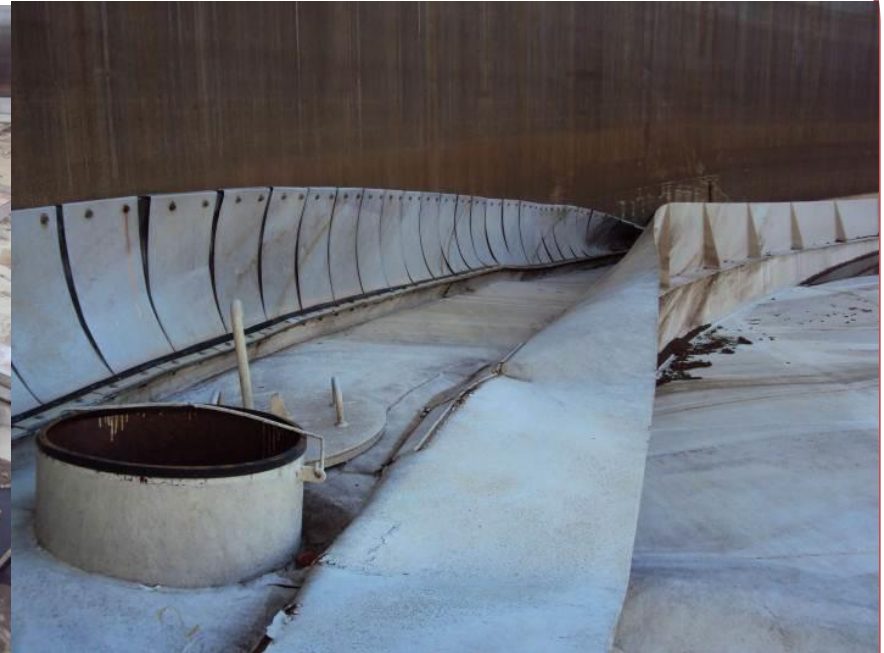
Dobramento da chapa do dique do
anel flutuador

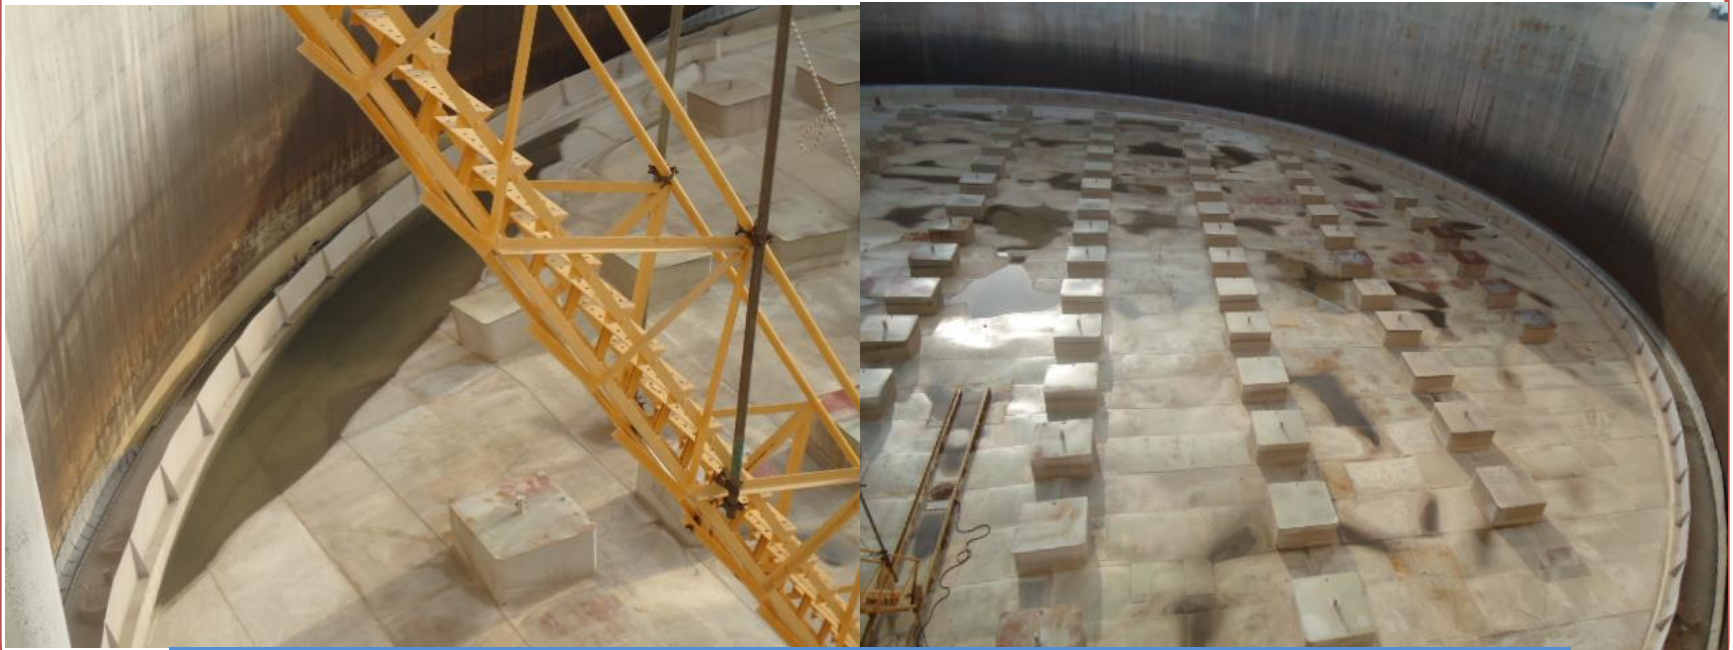
31TQ02 – Teto apoiado sobre os pés → danos de baixa intensidade

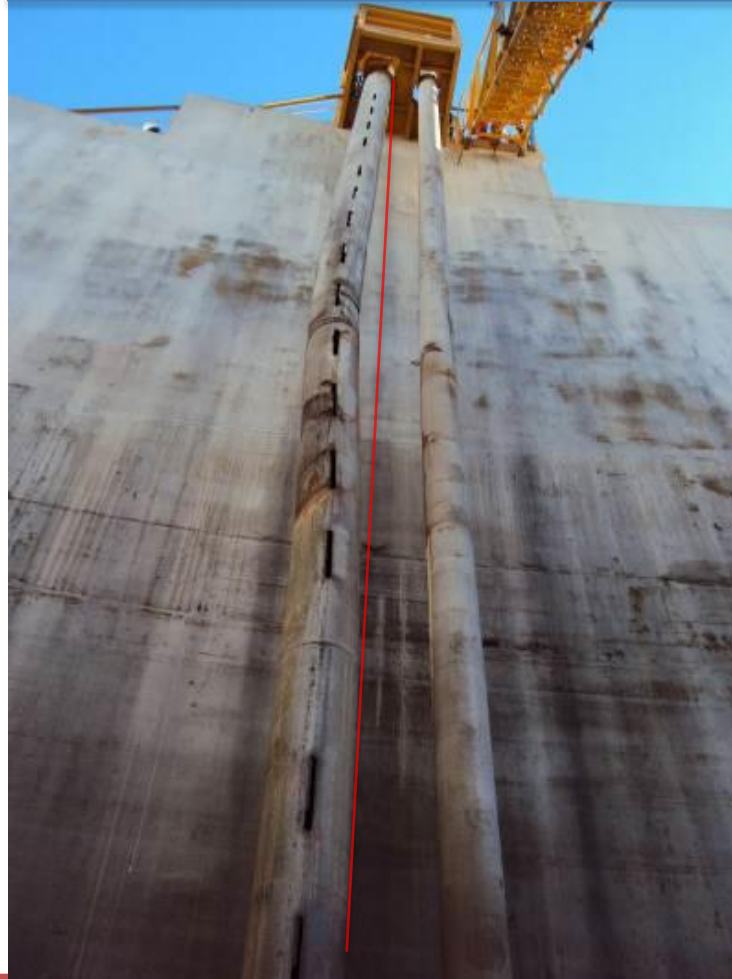
Tubo Anti-rotacional - flambagem

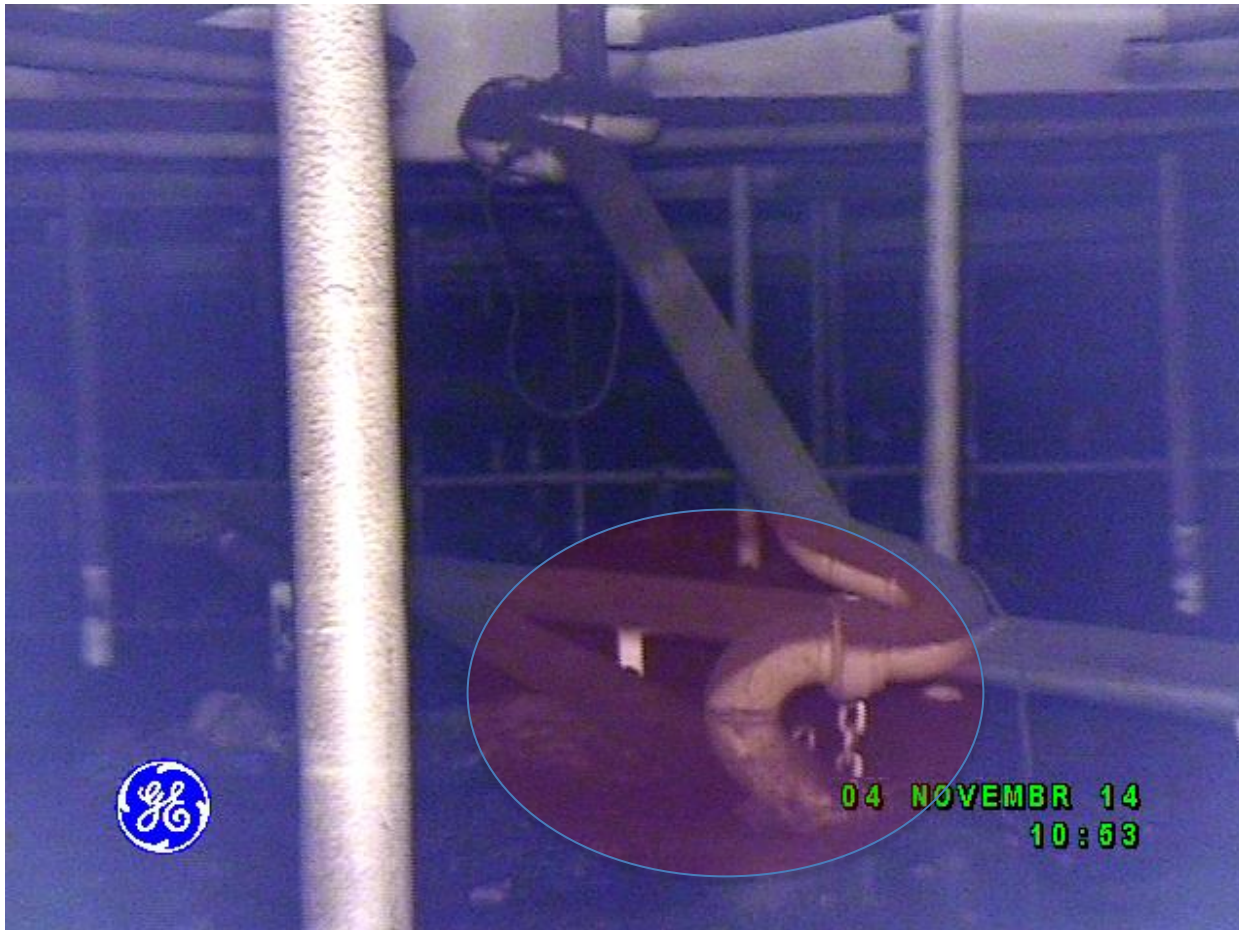
Dreno Articulado: trancamento da junta e dobramento do tubo de drenagem
