Dreno Articulado: trancamento da junta e dobramento do tubo de drenagem

99TQ616/617/618/619: Inspeção com V.O.R. para verificar comportamento do mangote em flutuação durante o teste hidrostático do casco

Conclusões

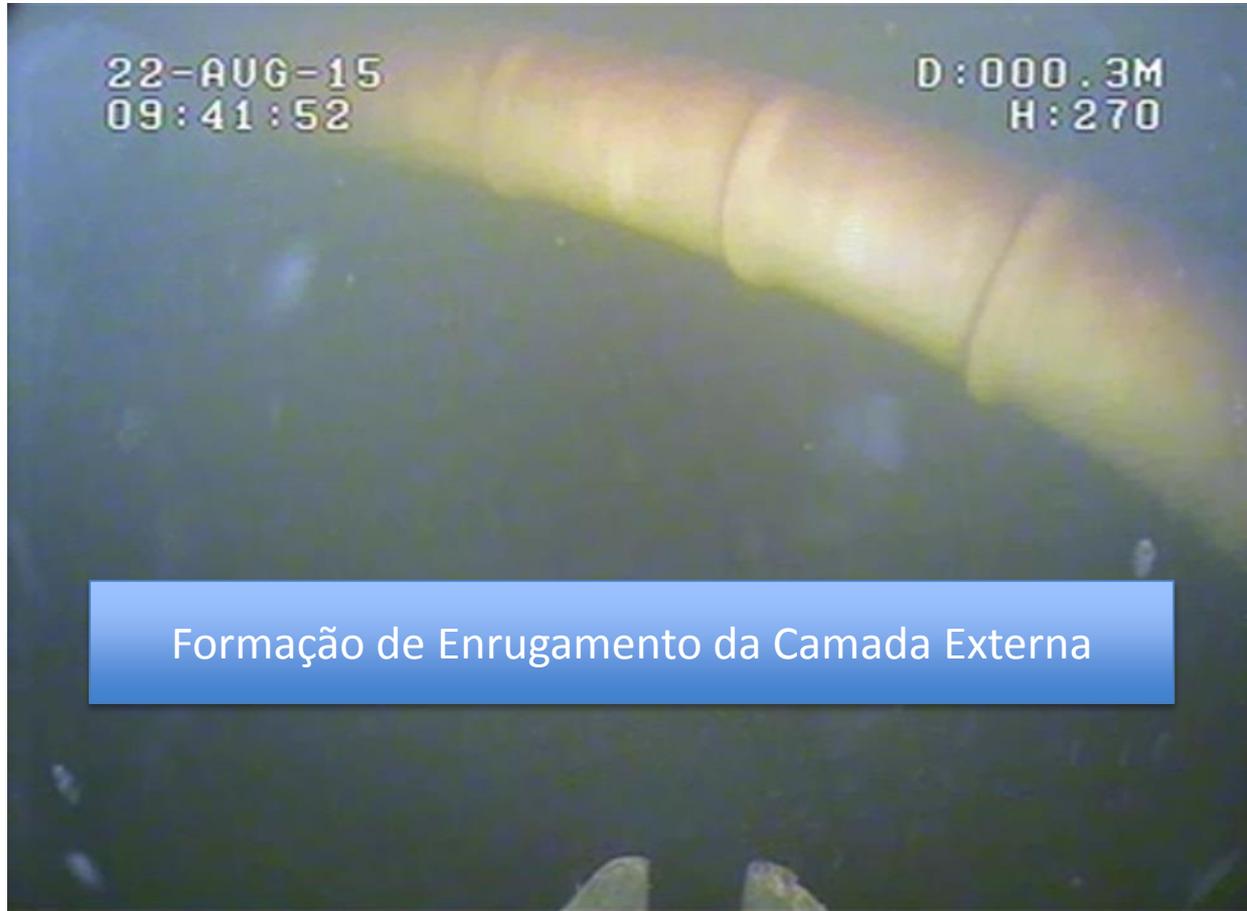
99TQ616/617/618/619: Inspeção com V.O.R. para verificar
condição do dreno na posição tanque cheio

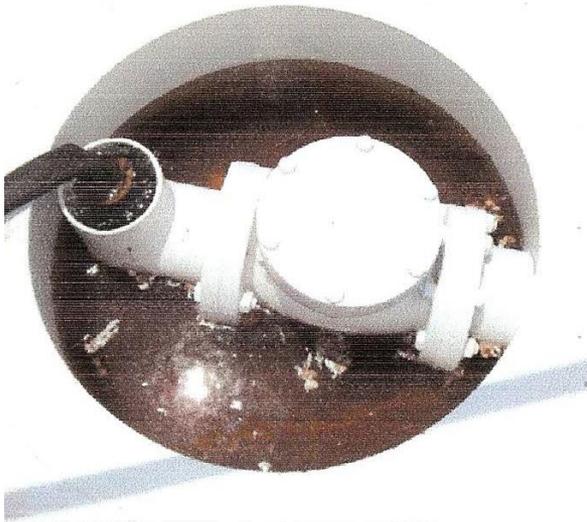
131TQ04/05/06 - Retenção tipo Portinhola Metálica - Mantida

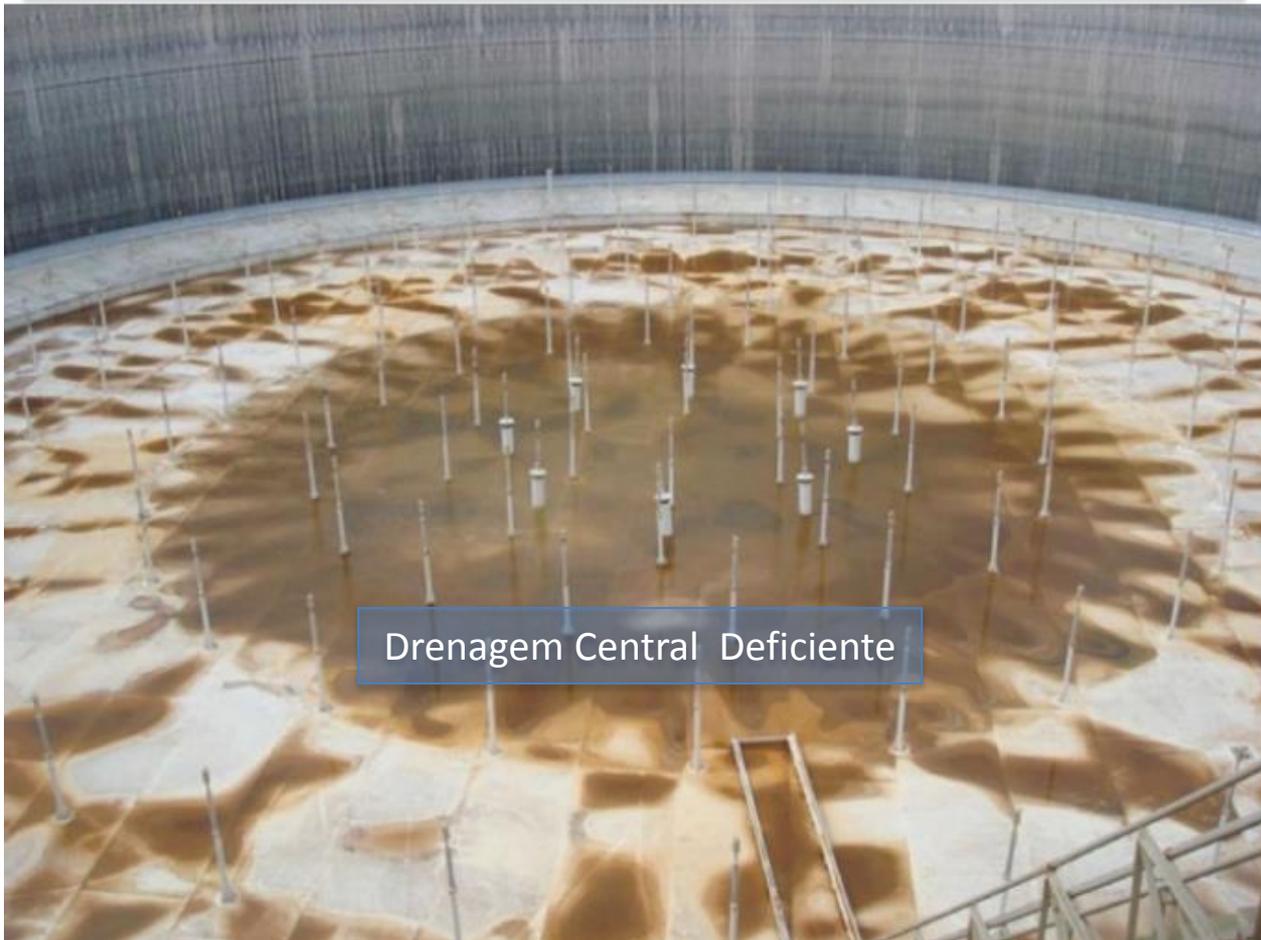
99TQ616/617/618/619: sistema antigo

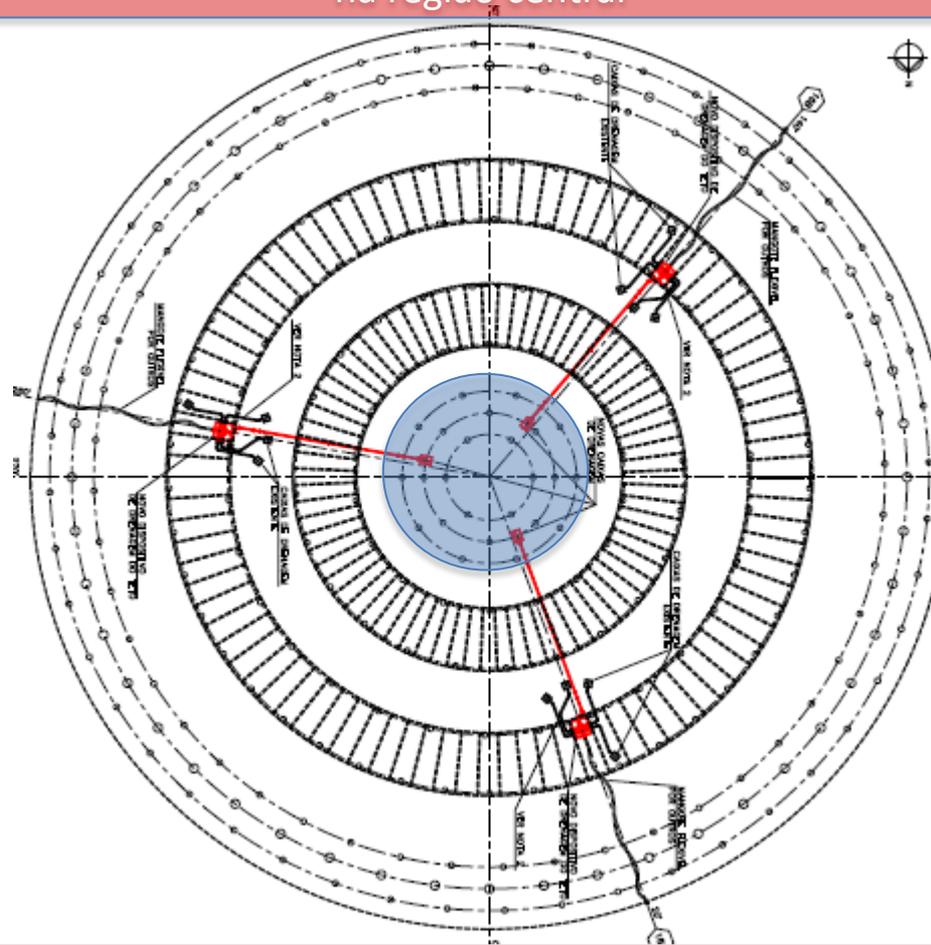
Drenagem Central Deficiente

99TQ616/617/618/619: Melhoria do ponto de Captura de drenagem na região central

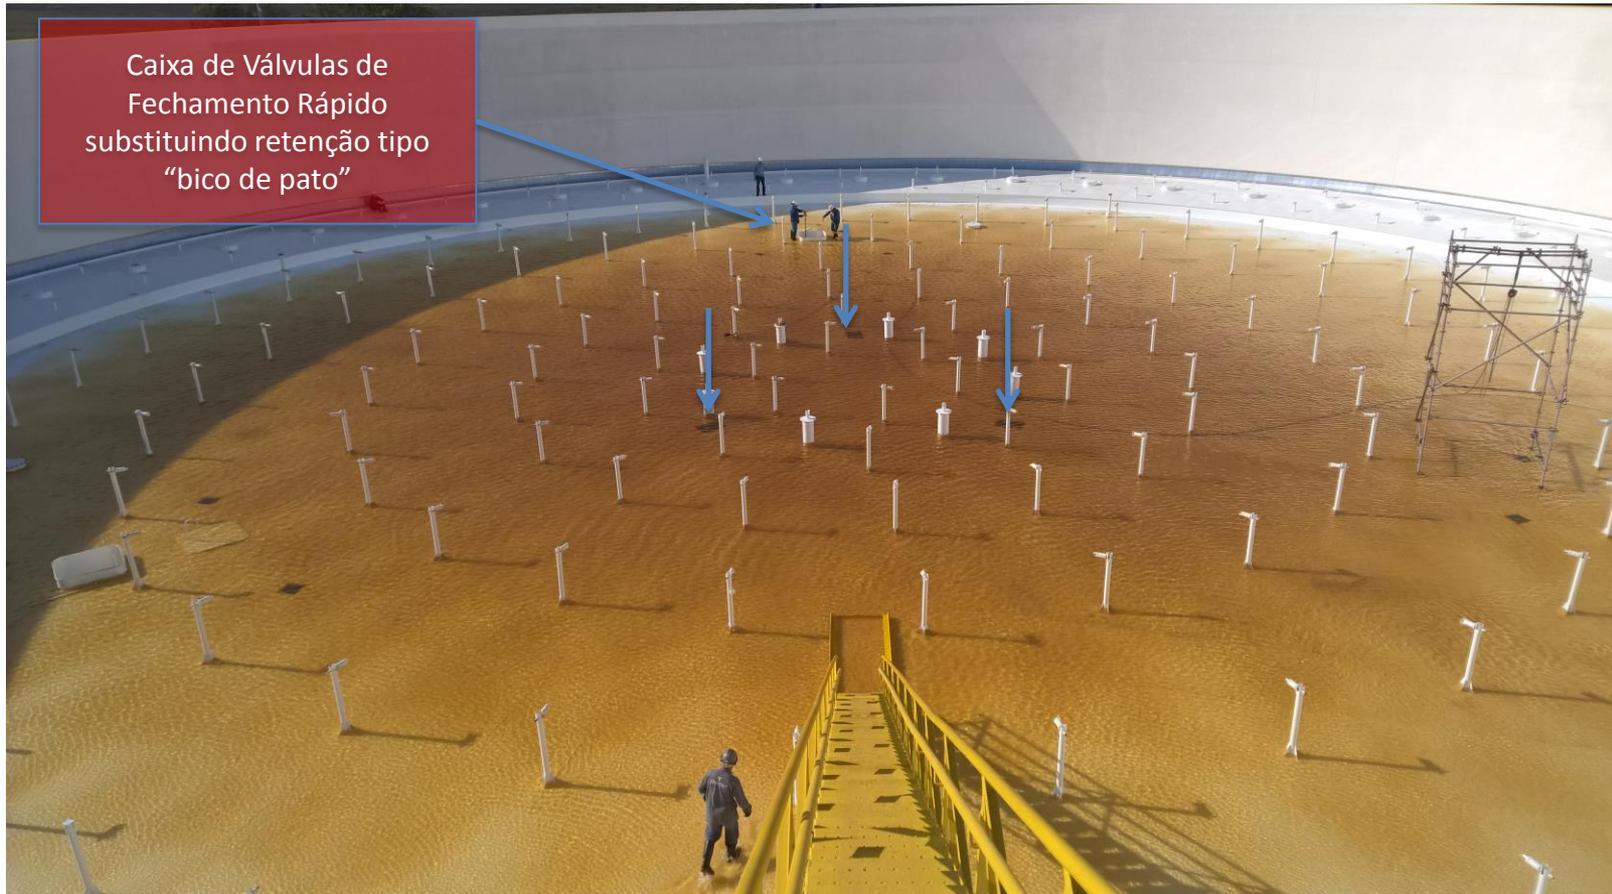
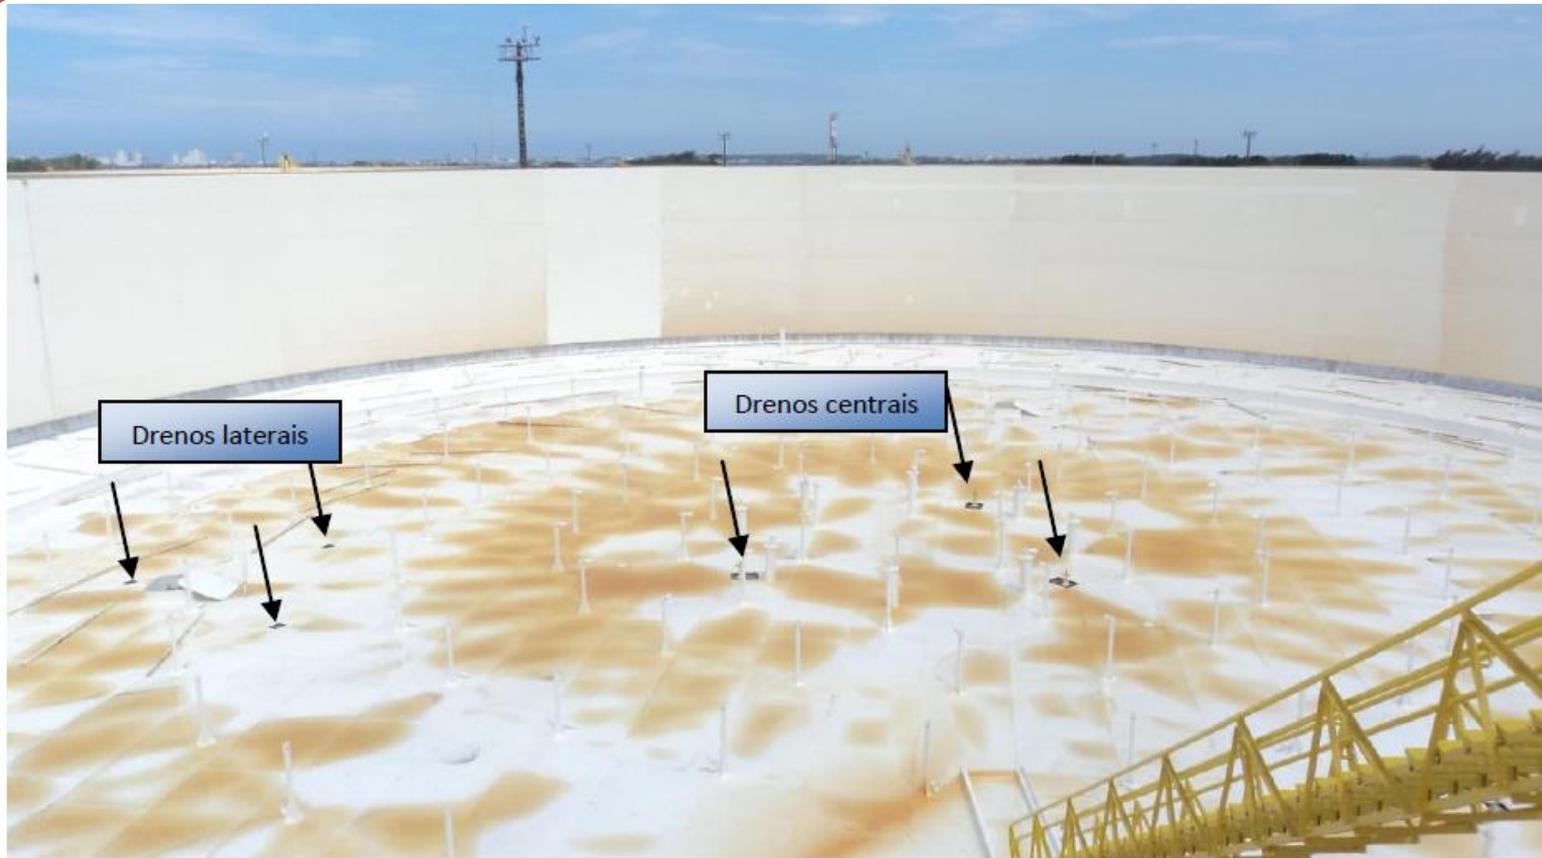
Condição final do teste: sem acúmulo de água no centro do teto e nas regiões próximas as caixas de coleta

99TQ - Teste Sistema de Drenagem do Teto – Novos pontos de coleta

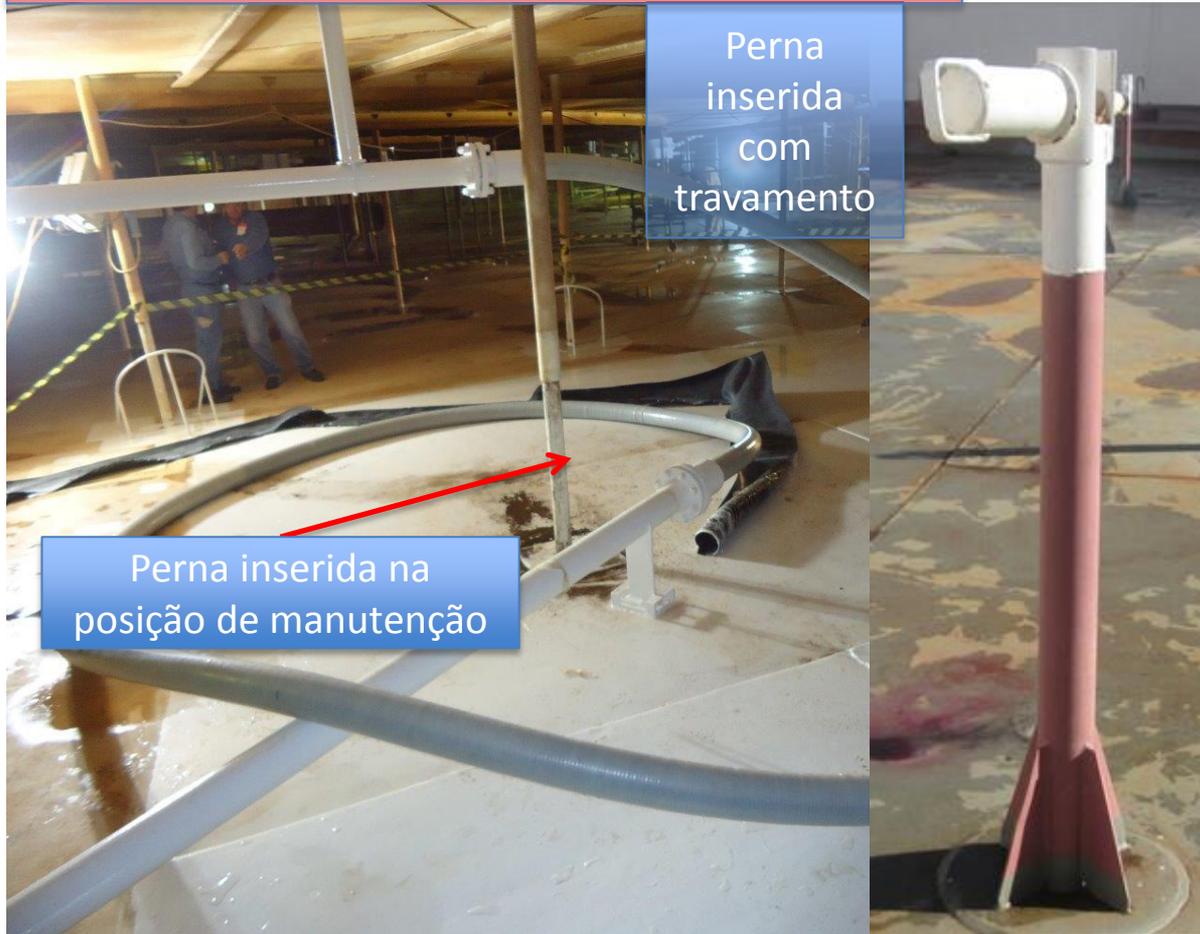
Deterioração: Pernas de Manutenção

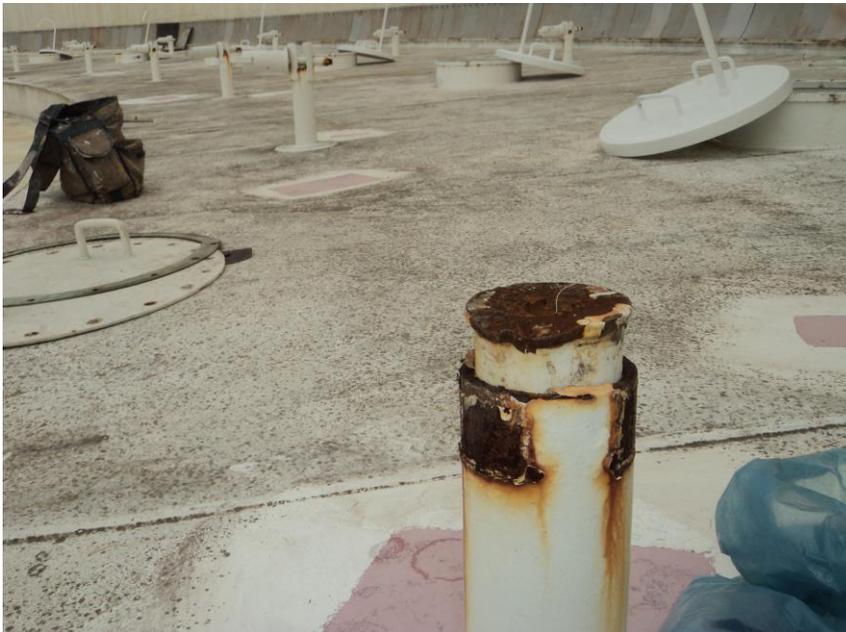
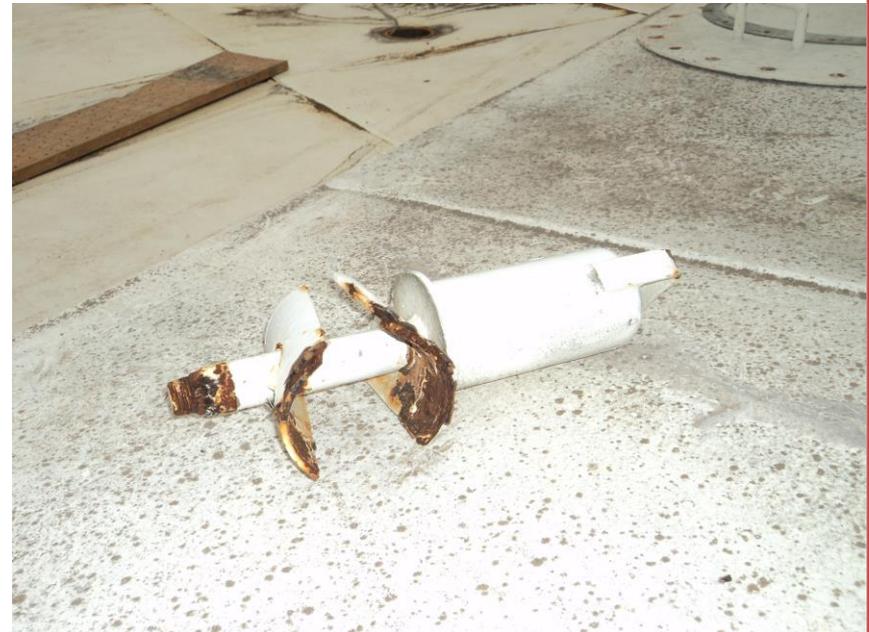
Suporte do Travamento da Perna Rompido

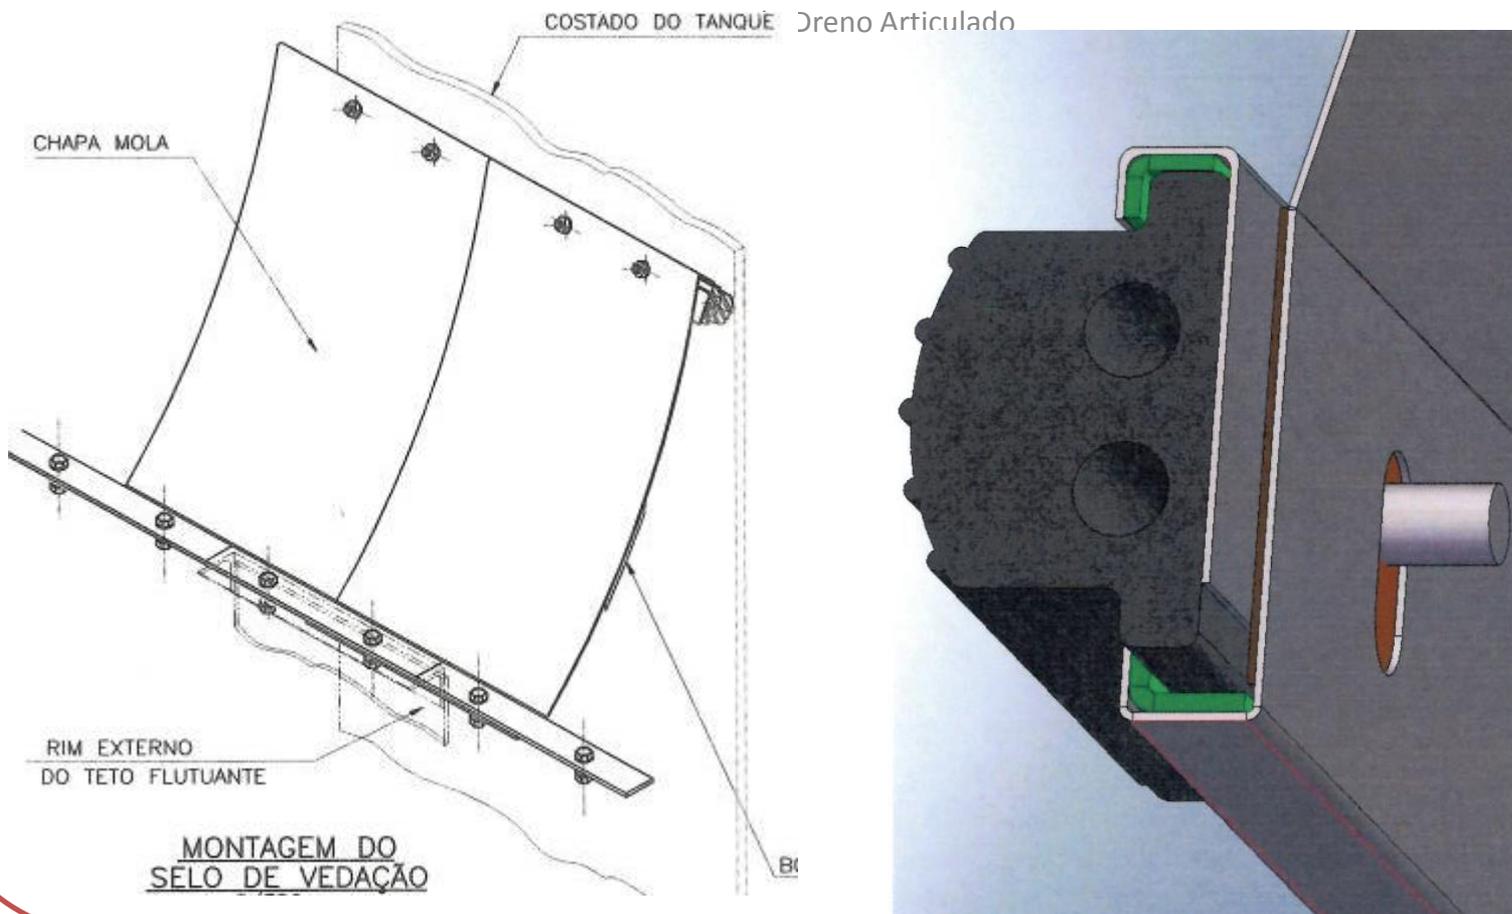
Selo PW: desgaste acentuado

Melhorias: Atualização do perfil do selo PW
