FÓRUM DE TANQUES DE ARMAZENAMENTO

Mecanismos de Danos em Tanques Casos Práticos TRANSPETRO

CASOS PRÁTICOS

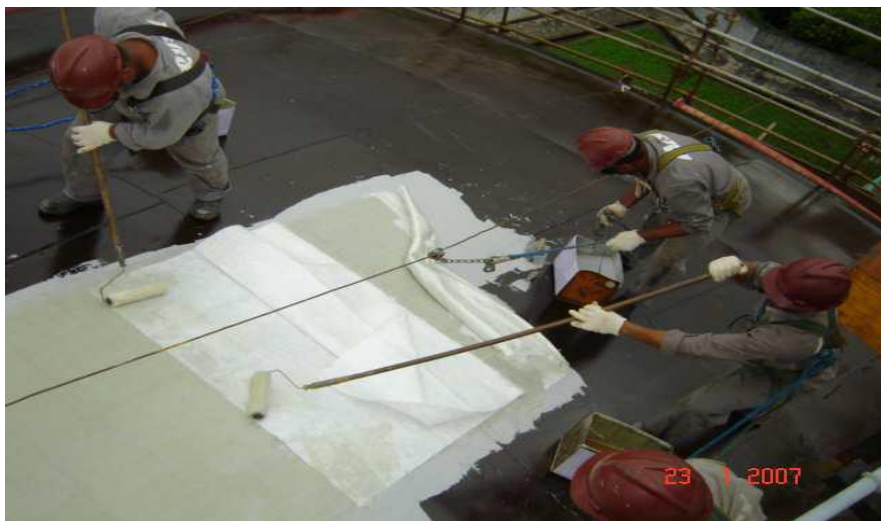
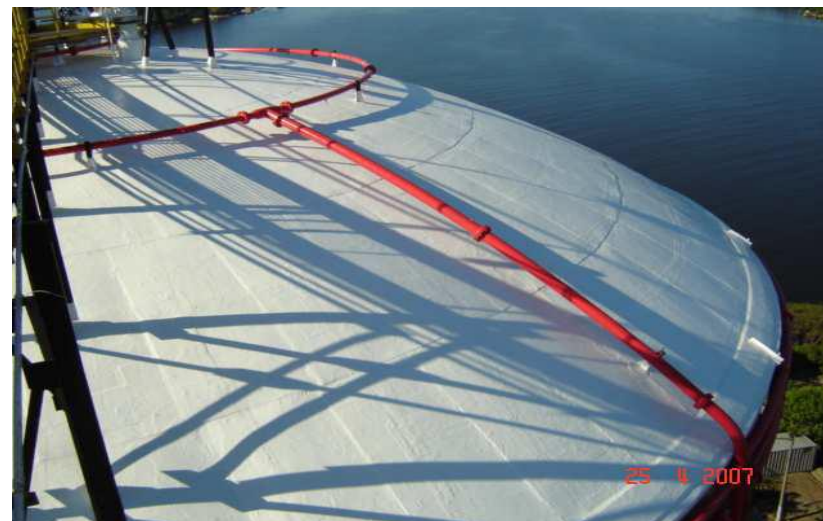
Teto Fixo

- ✓ Corrosão alveolar
- ✓ Atmosfera marítima

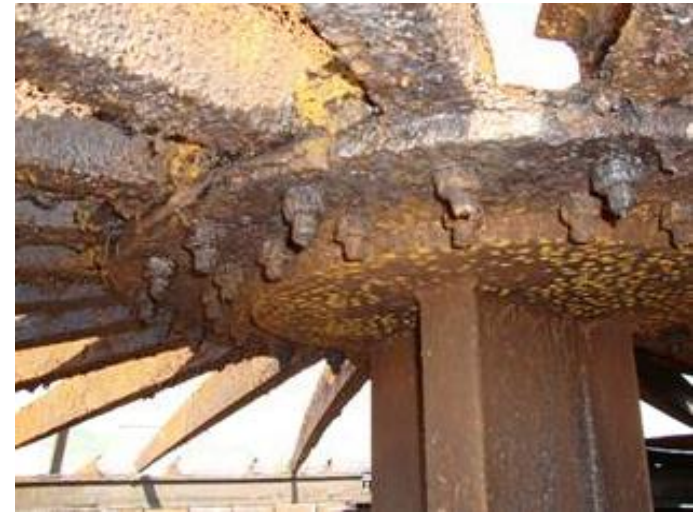
Teto Fixo

- ✓ Corrosão generalizada
- ✓ Deformação

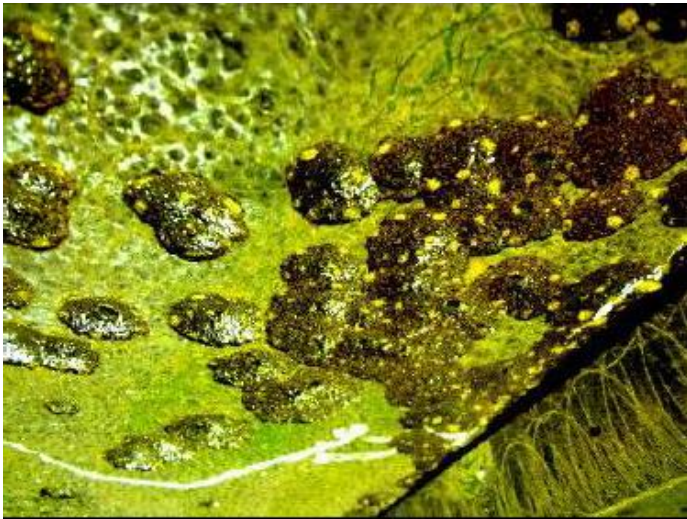
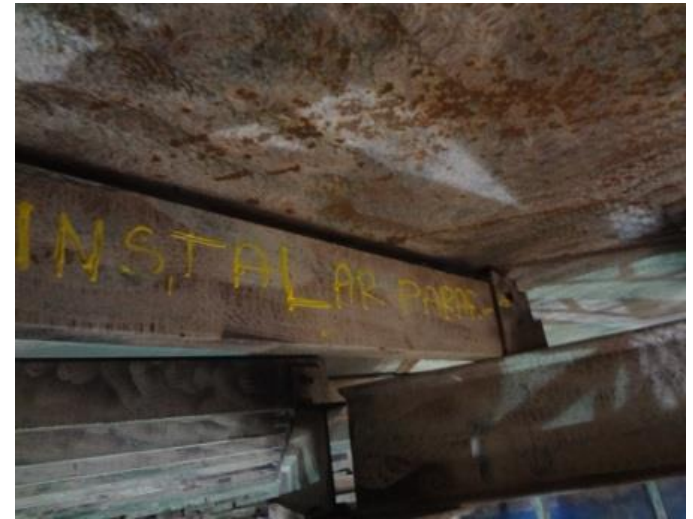
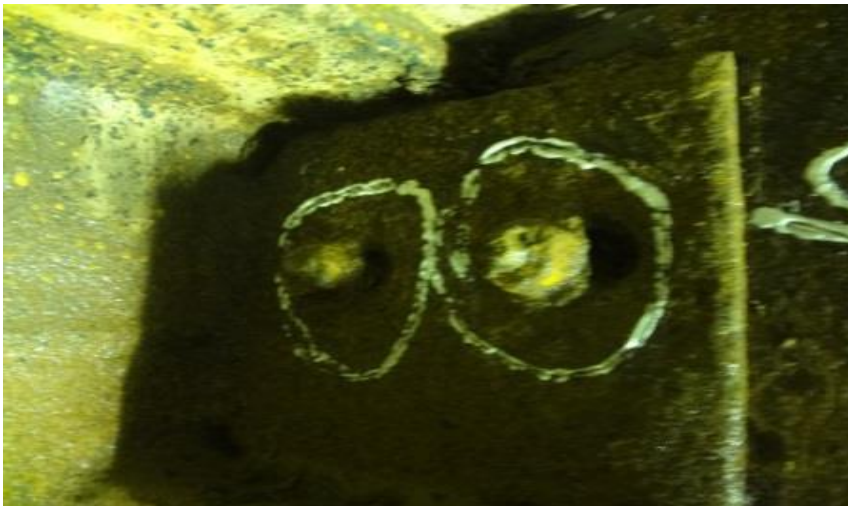
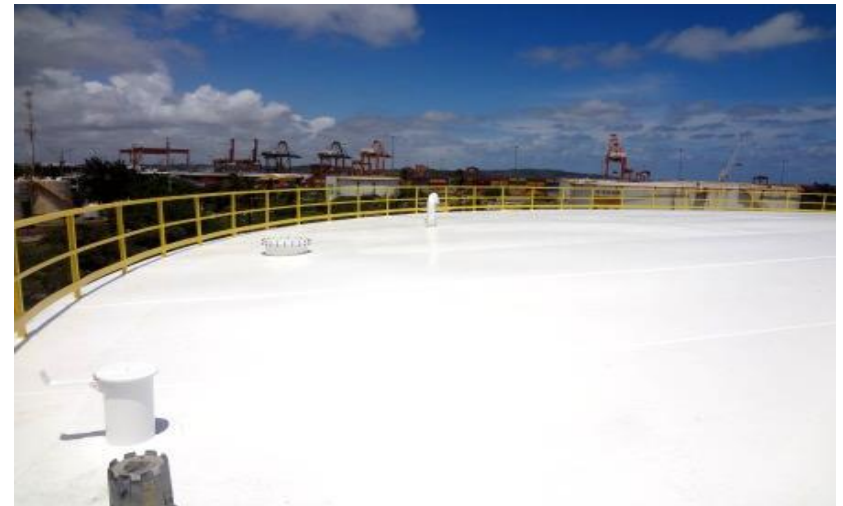
Teto Fixo

- ✓ Corrosão localizada
- ✓ Alveolar, por fretas

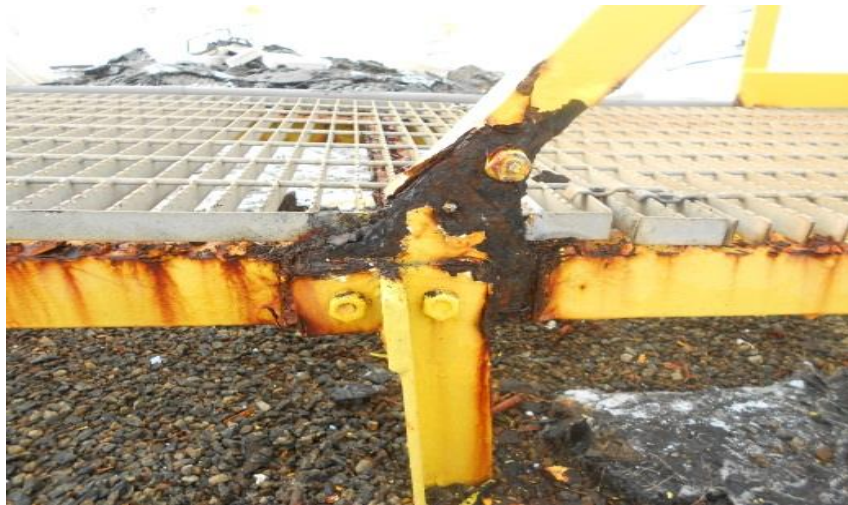
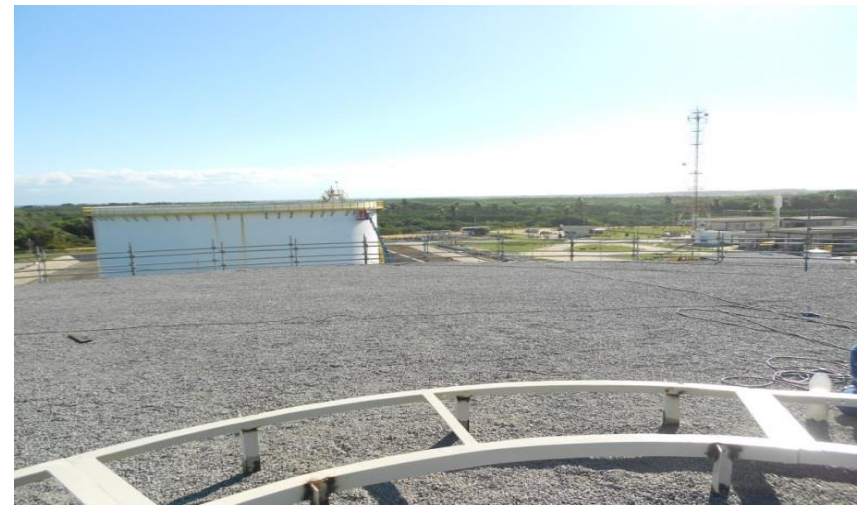
Teto Fixo

- ✓ Corrosão sob isolamento
- ✓ Projeto
- ✓ Atmosfera marítima
- ✓ Desafio!

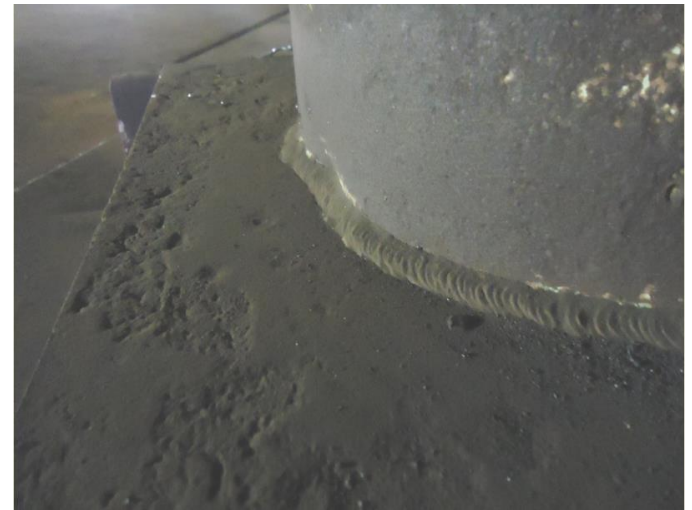
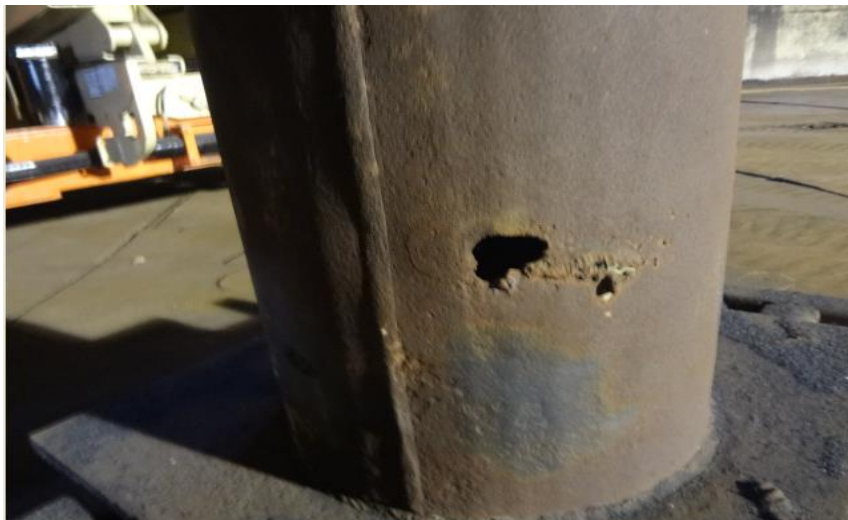
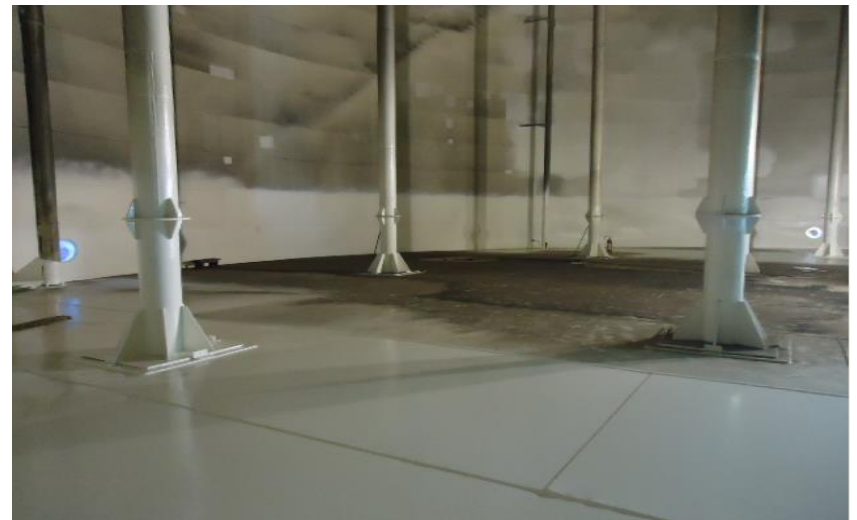
Teto Fixo

- ✓ Colunas de sustentação
- ✓ Corrosão preferencial sob depósito

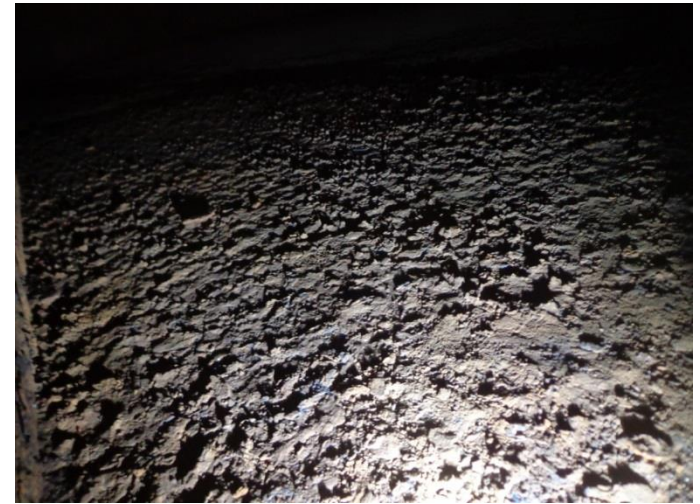
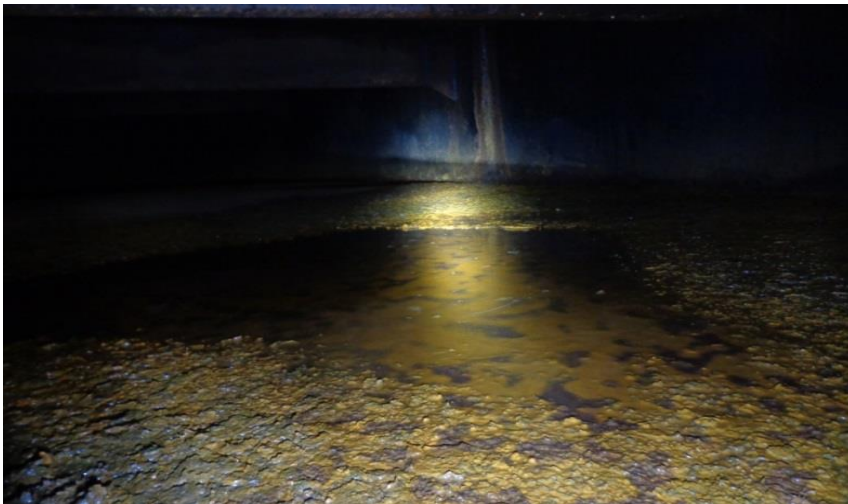
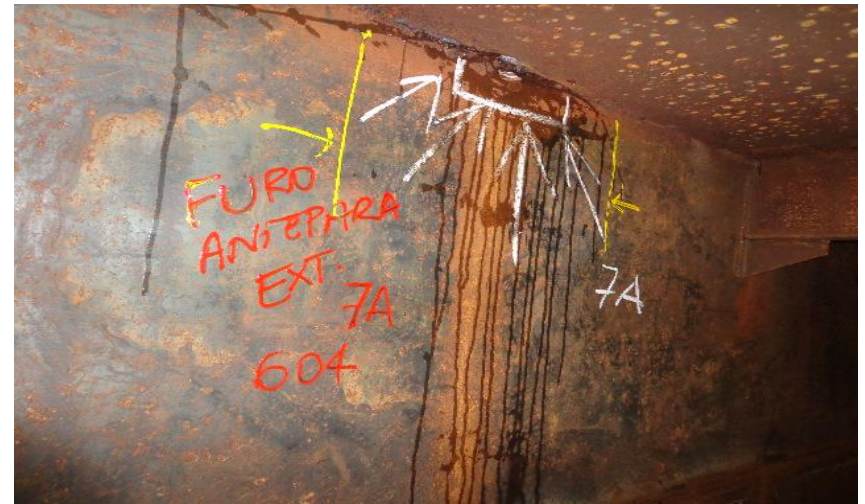
Teto Flutuante

- ✓ Corrosão localizada
- ✓ Infiltração por água pluvial
- ✓ Alagamentos dos porões

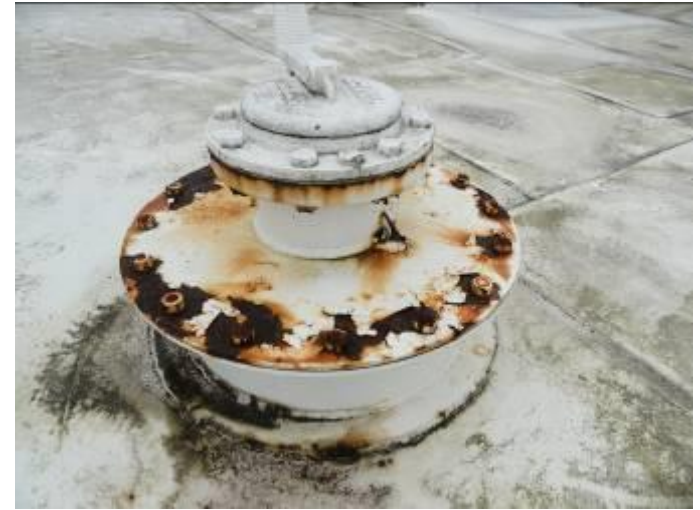
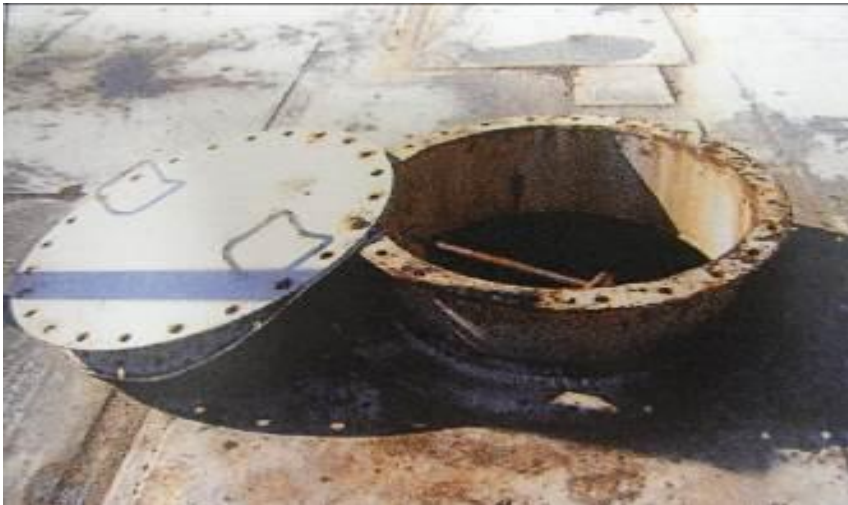
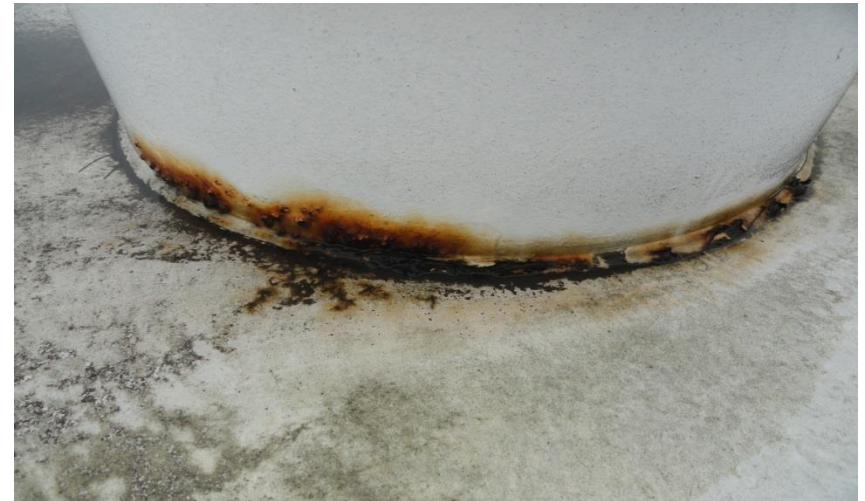
Teto Flutuante

- ✓ Corrosão localizada
- ✓ por frestas
- ✓ Atmosfera marítima

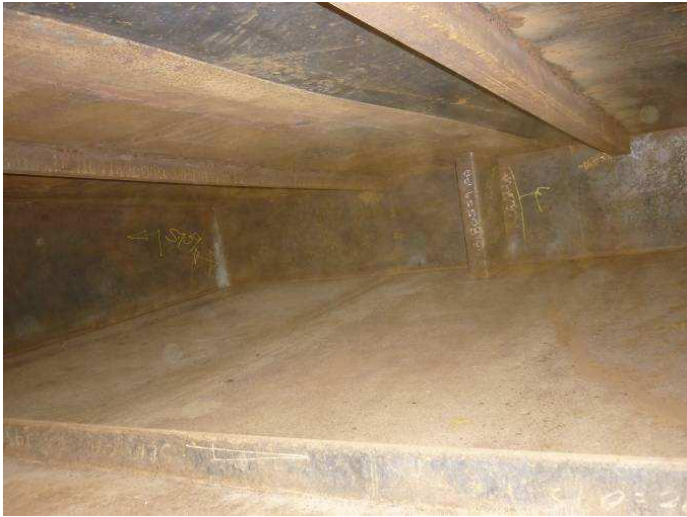
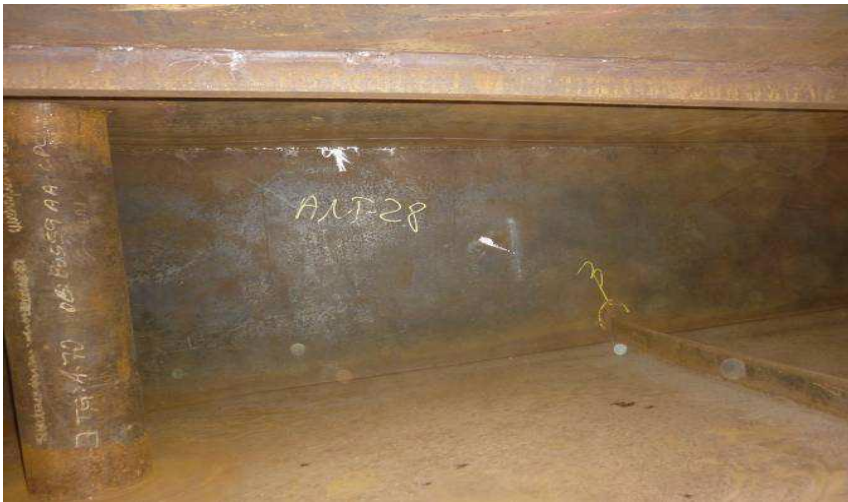
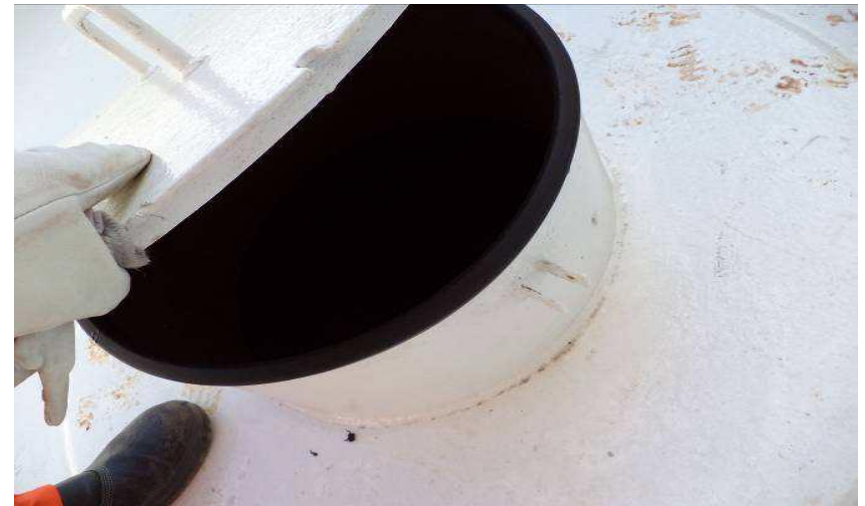
Teto Flutuante

- ✓ Corrosão interna uniforme
- ✓ Atmosfera fluvial

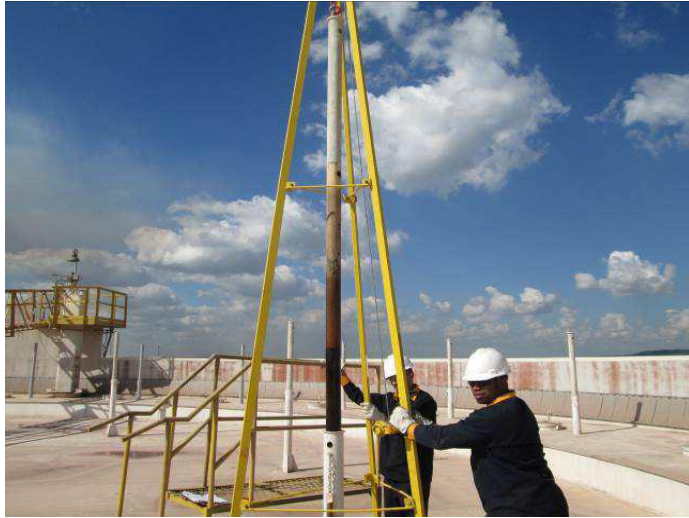
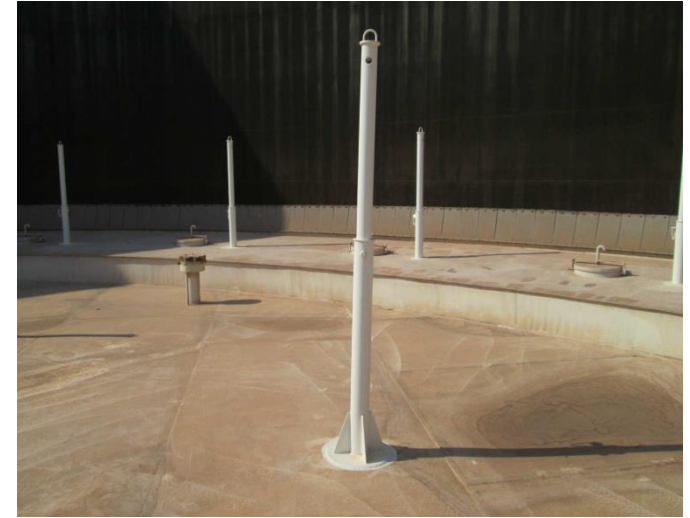
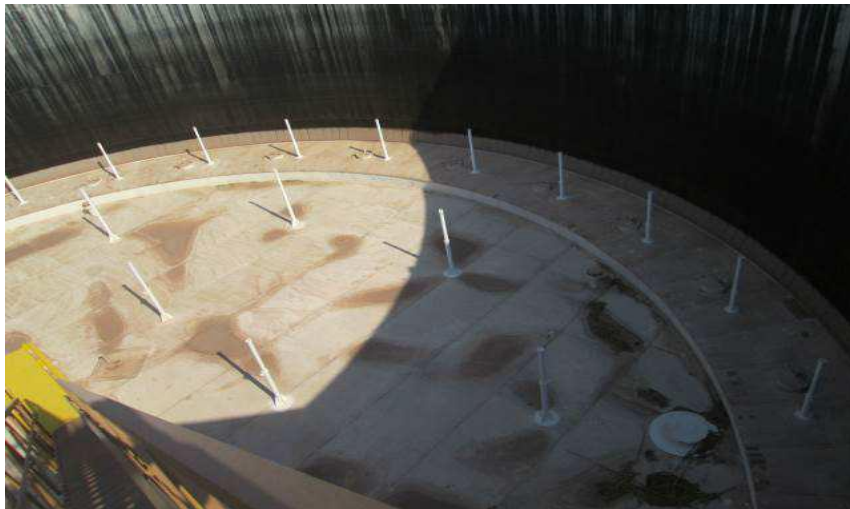
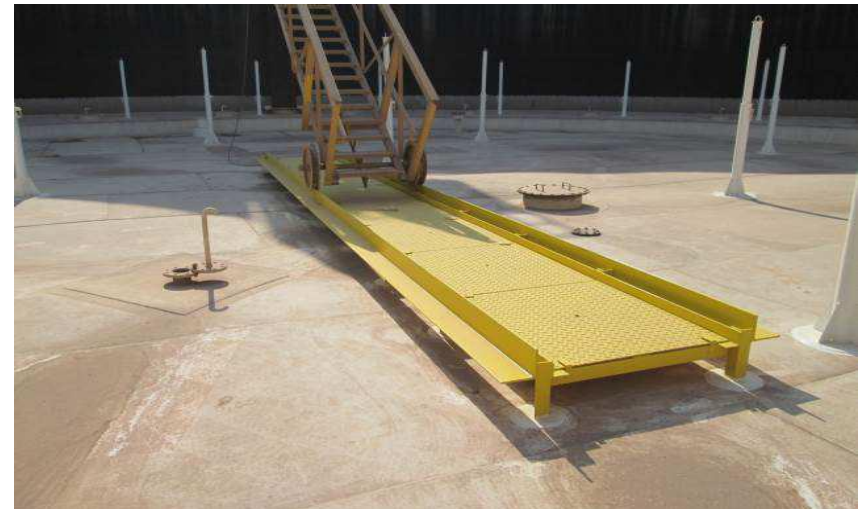
Teto Flutuante

- ✓ Corrosão localizada
- ✓ Atmosfera terrestre

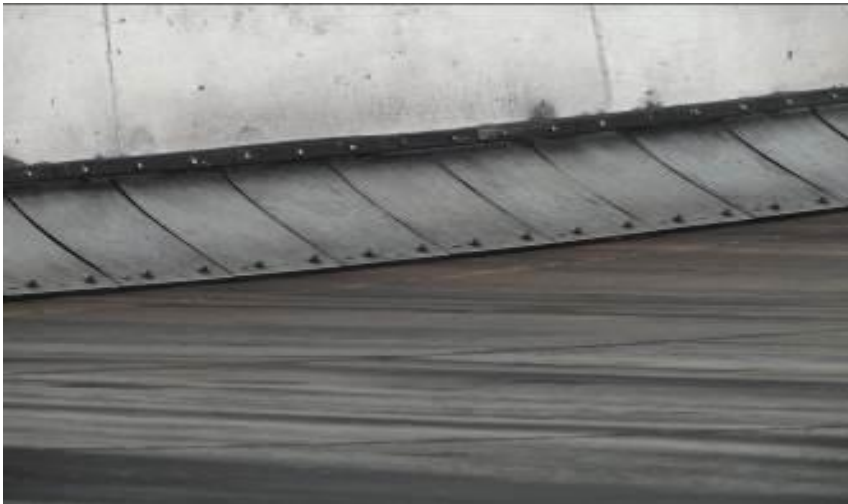
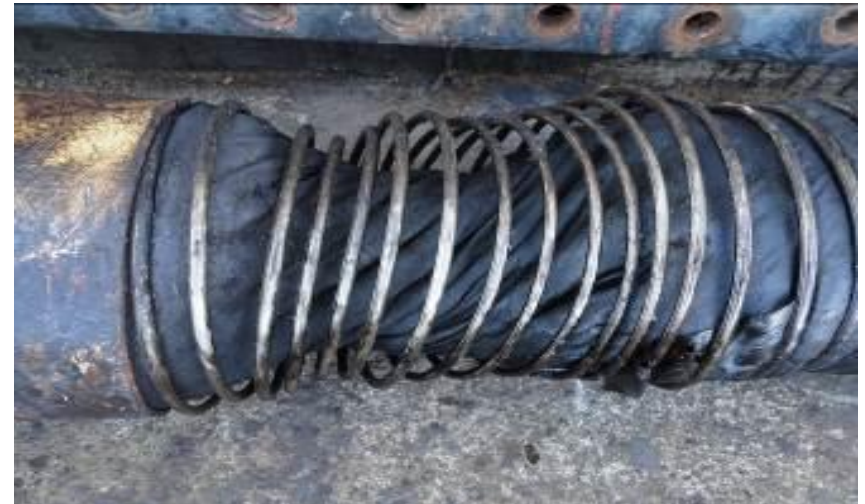
Teto Flutuante

- ✓ Acúmulo de água
- ✓ Deformação
- ✓ Corrosão localizada
- ✓ Atmosfera marítima

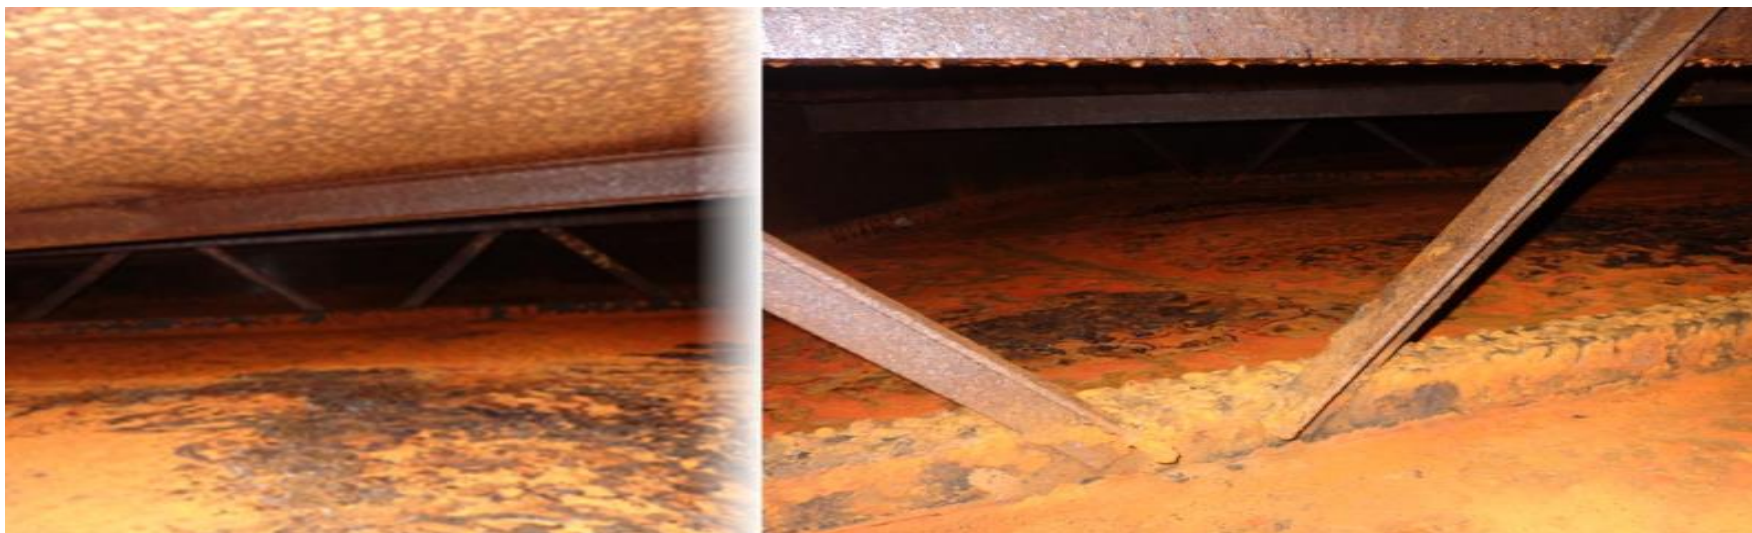
Teto Flutuante

- ✓ Corrosão generalizada
- ✓ Atmosfera marítima

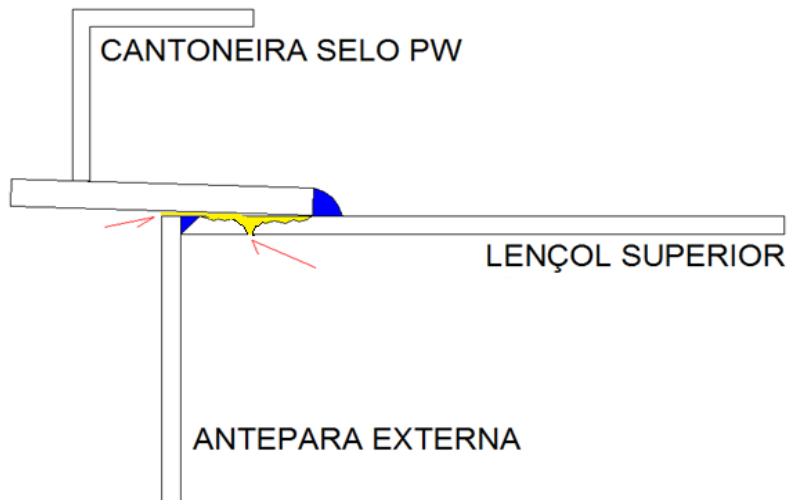
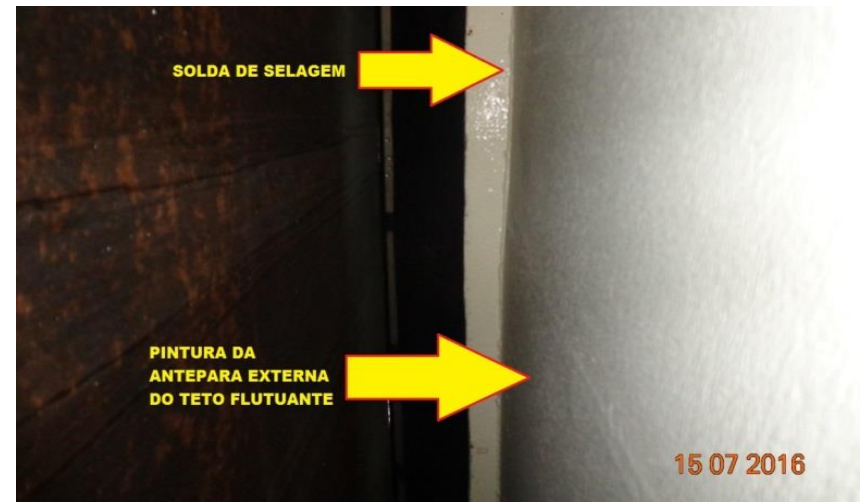
Teto Flutuante

- ✓ Corrosão por fresta
- ✓ Atmosfera mista

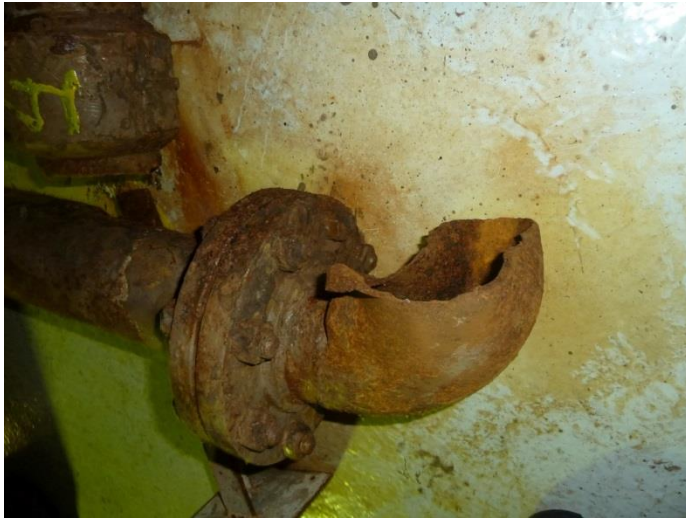
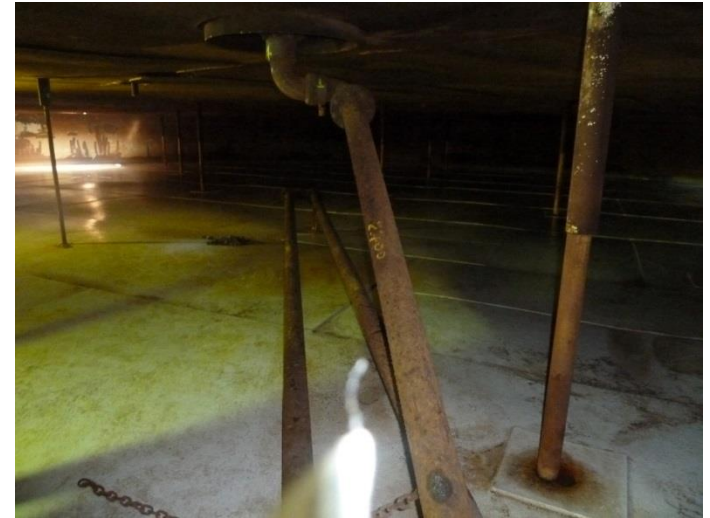
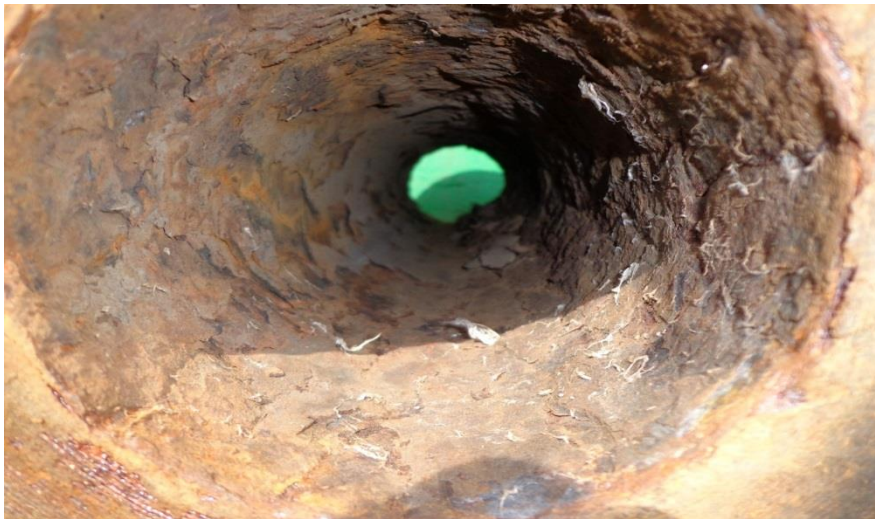
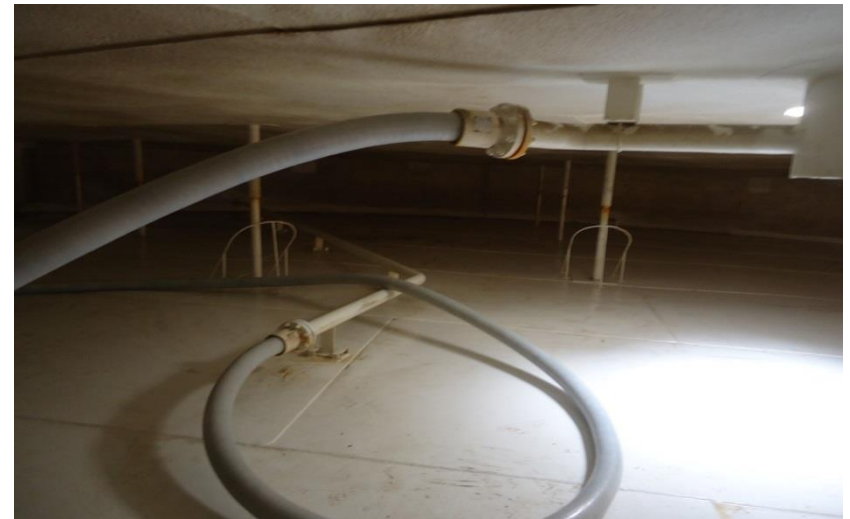
Dreno articulado

- ✓ Corrosão generalizada
- ✓ Travamento junta articulada
- ✓ ruptura

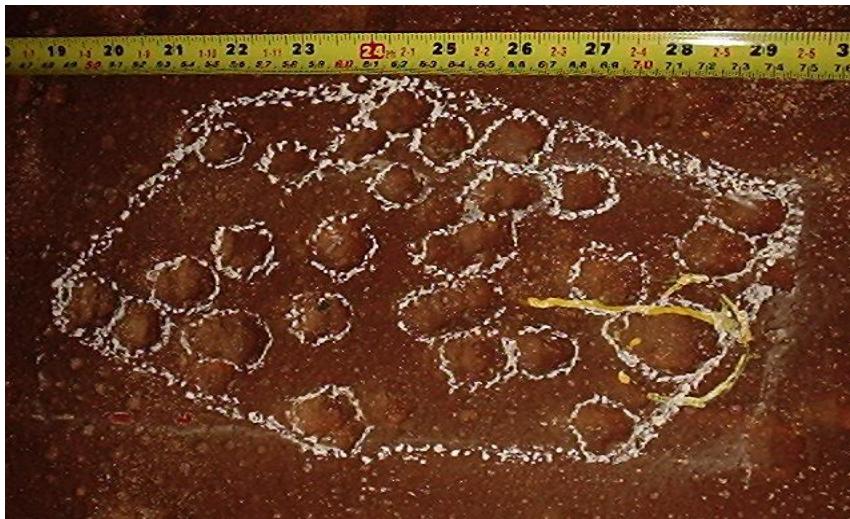
Costado Interno

- ✓ Corrosão generalizada por pites
- ✓ 1º inspeção 1971
- ✓ Desativado 2007

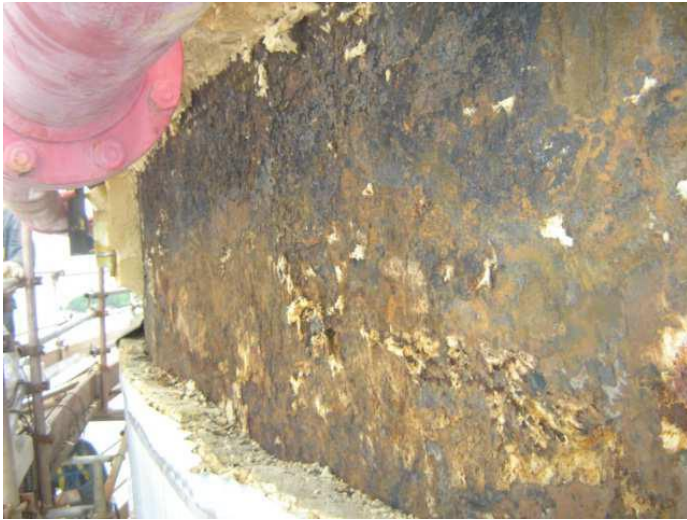
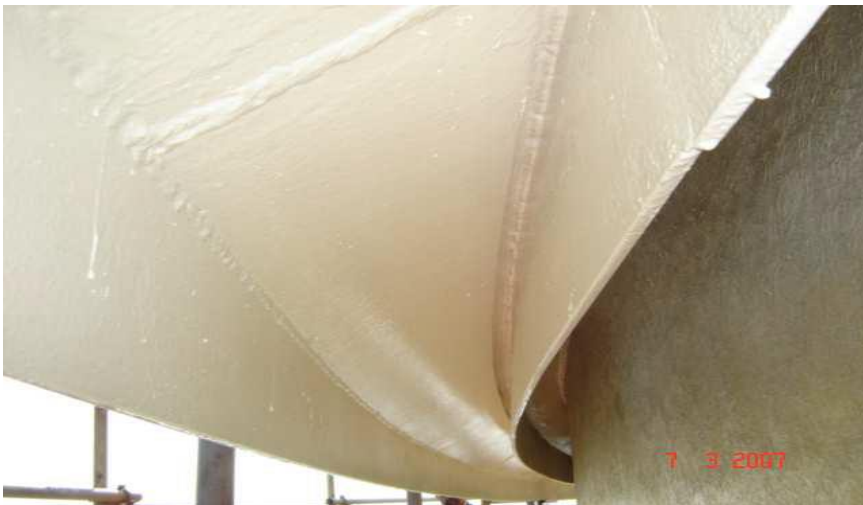
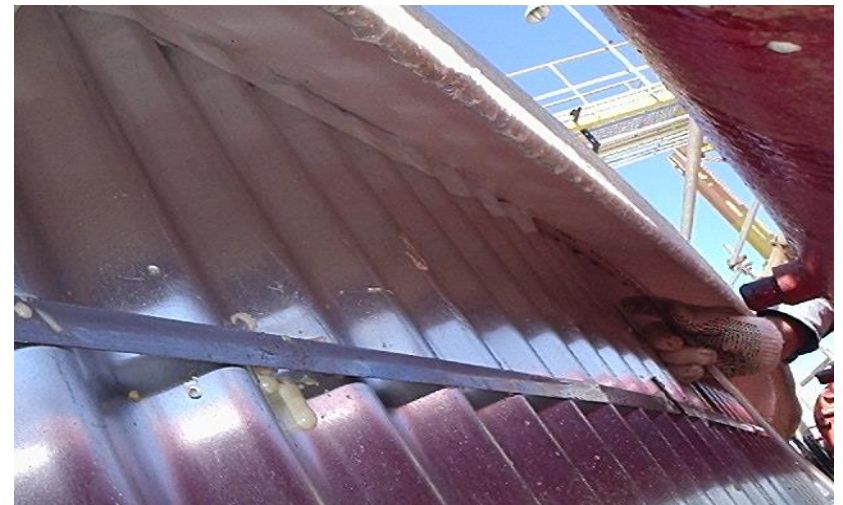
Costado Externo

- ✓ Corrosão sob isolamento
- ✓ Projeto
- ✓ Atmosfera marítima

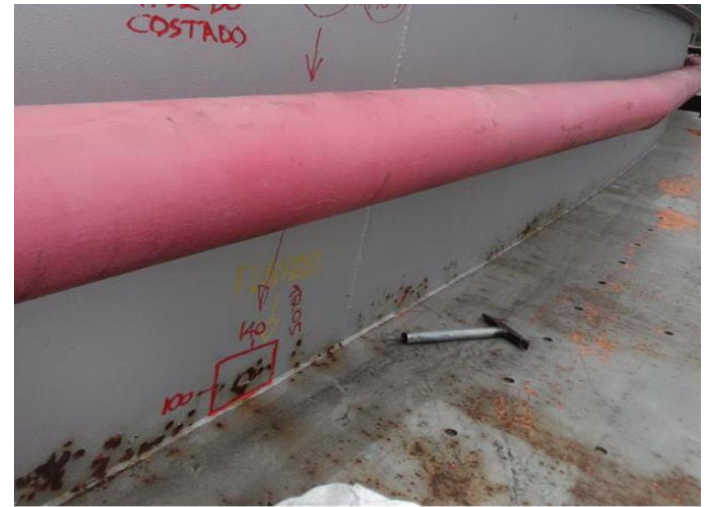
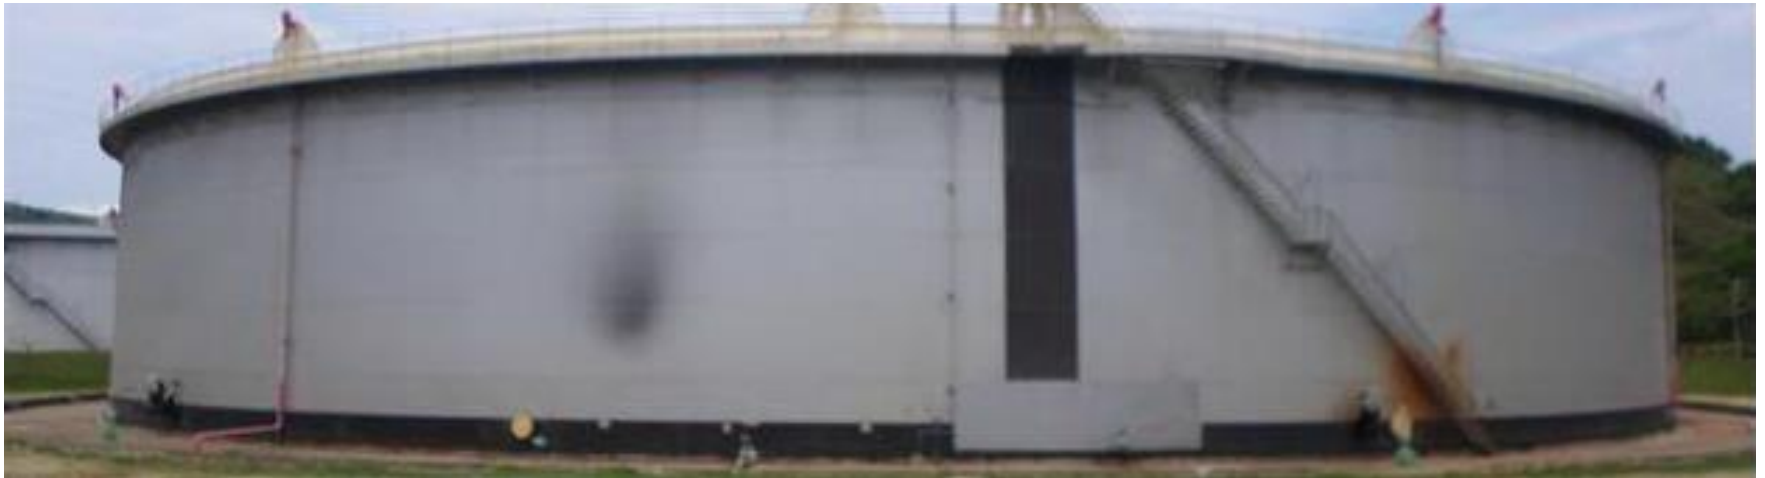
Costado

- ✓ Corrosão alveolar localizada
- ✓ Atmosfera marítima

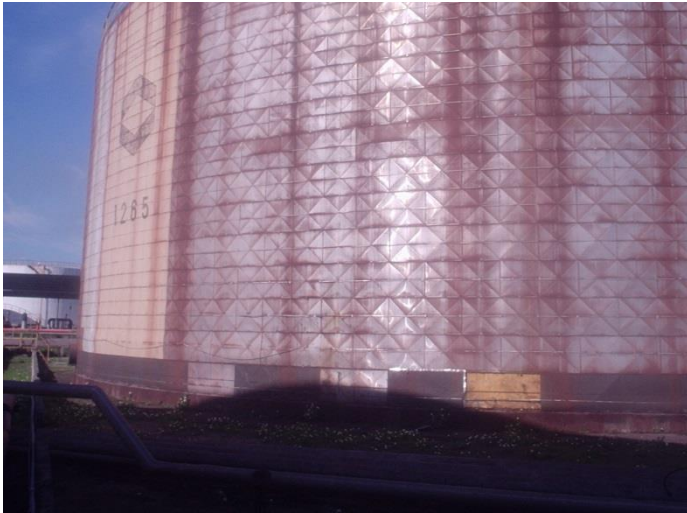
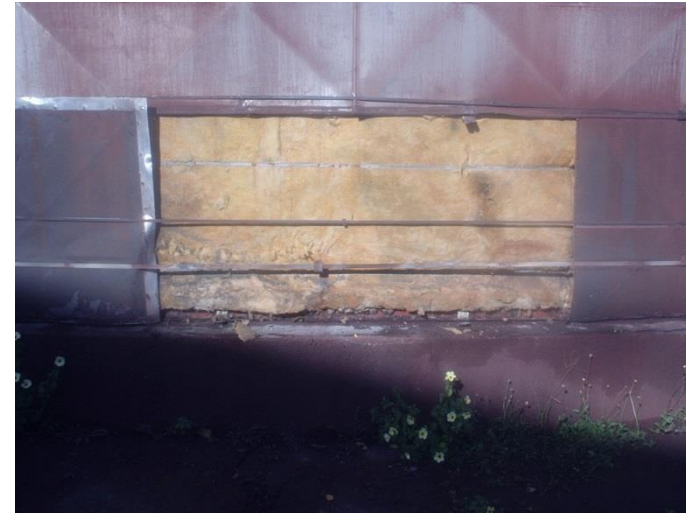
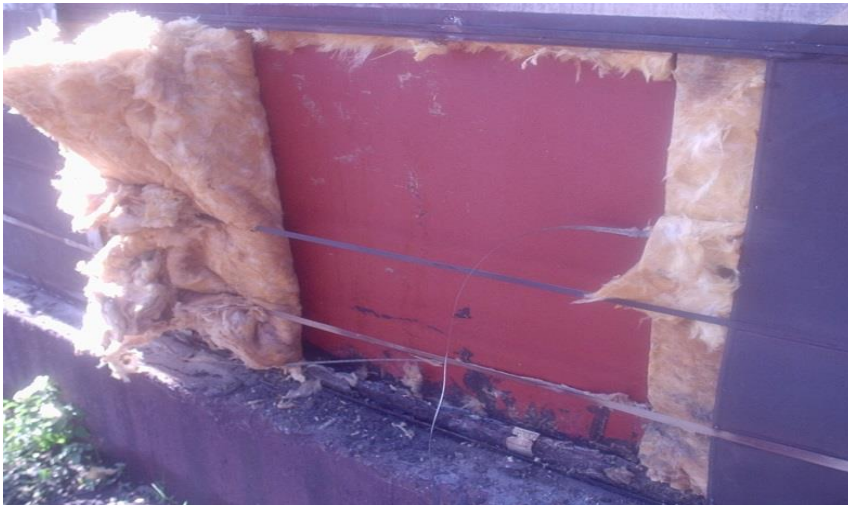
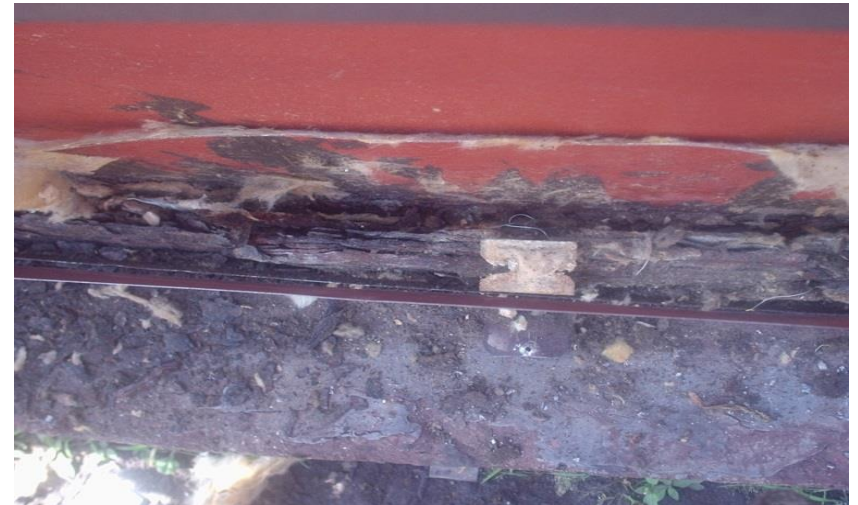
Costado Externo

- ✓ Corrosão sob isolamento
- ✓ Atmosfera mista

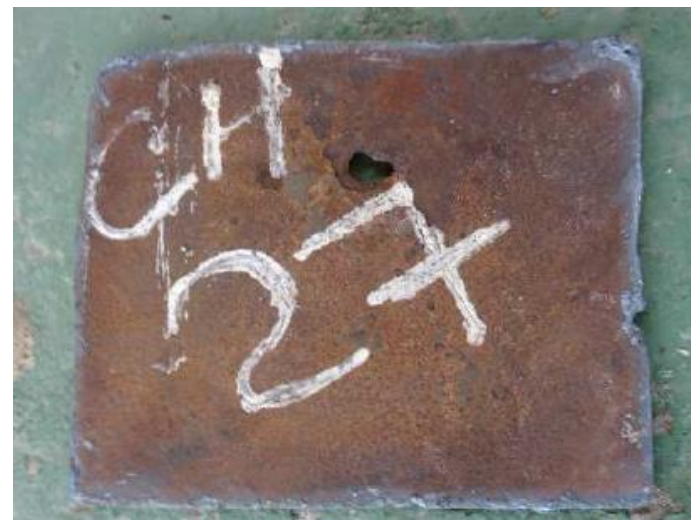
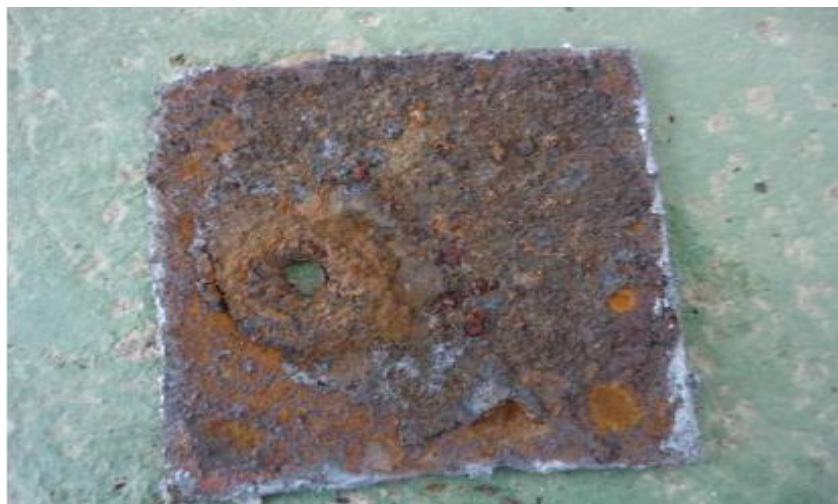
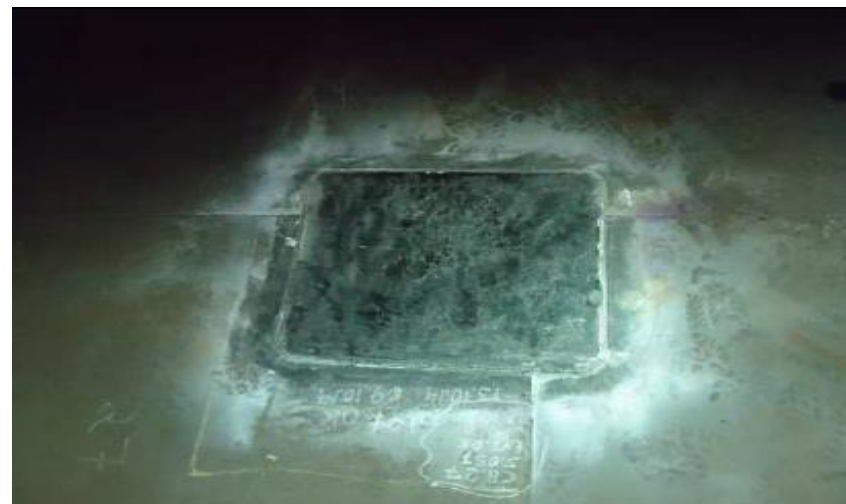
Fundo

- ✓ Corrosão externa
- ✓ Alvéolos passantes
- ✓ Infiltração
- ✓ Falhas do isolamento costado

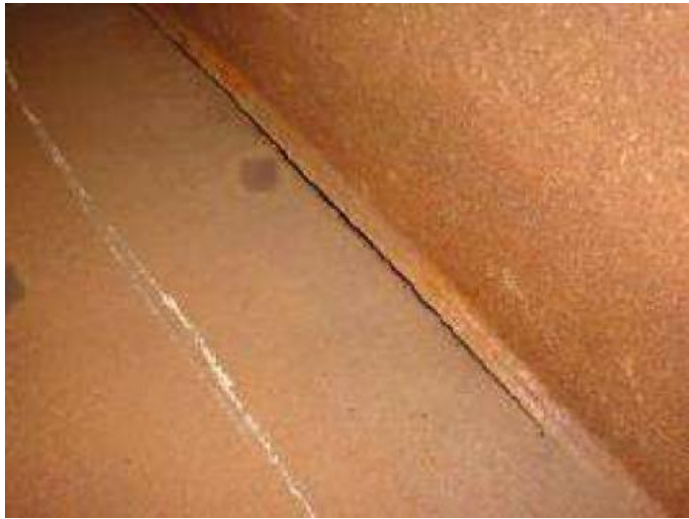
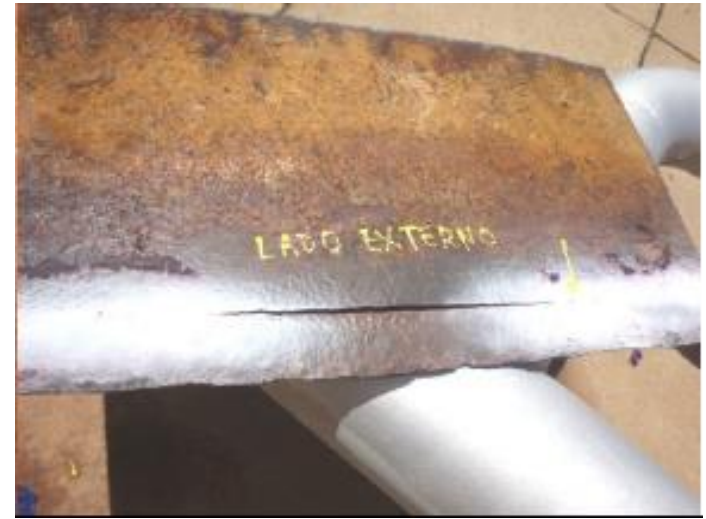
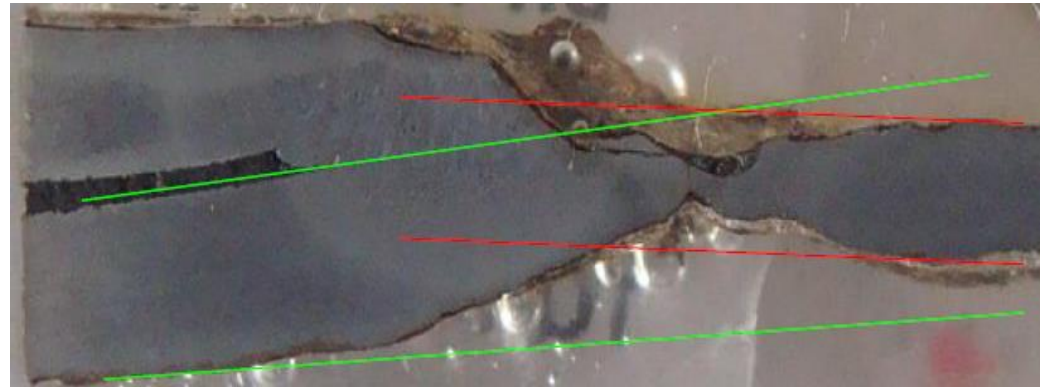
Fundo

- ✓ Infiltração
- ✓ Corrosão externa chapa periférica
- ✓ Ruptura por sobre carga
- ✓ Fadiga em operação

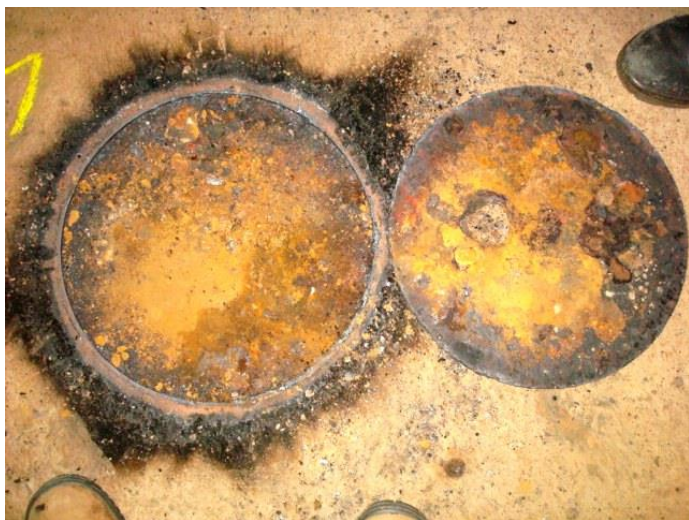
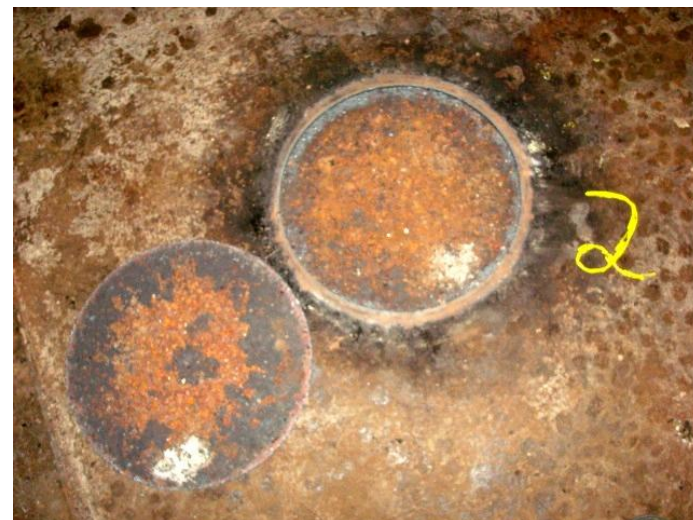
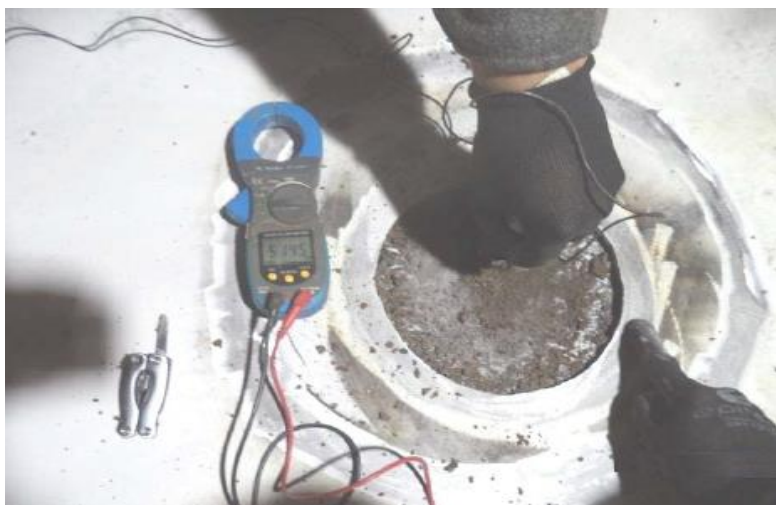
Fundo

- ✓ Corrosão externa
- ✓ Corrente proteção
- ✓ Disposição dos leitos de anodos
