FÓRUM DE TANQUES DE ARMAZENAMENTO

Mecanismos de Danos em Tanques Casos Práticos TRANSPETRO

CASOS PRÁTICOS

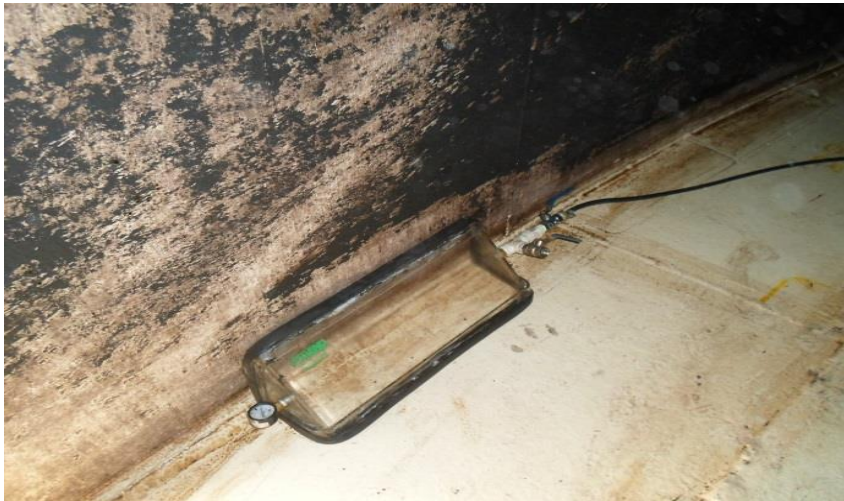
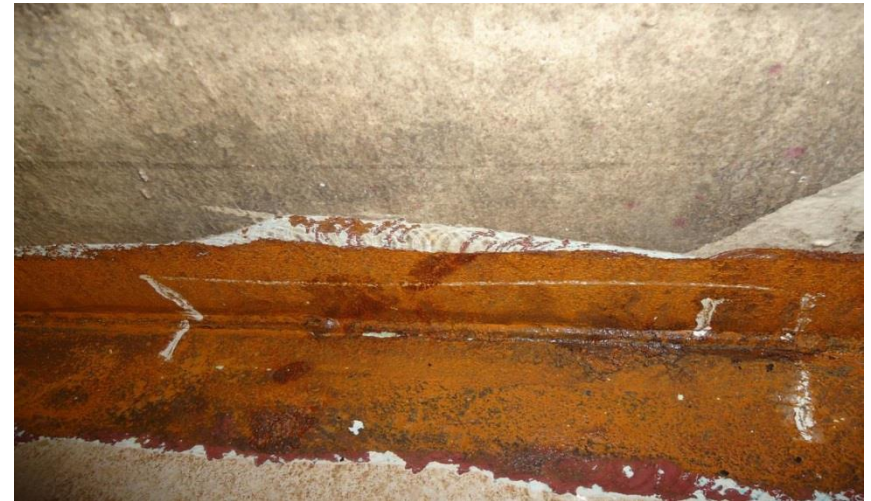
Fundo

- ✓ Trinca fadiga
ZTA/MB + corrosão
externa
- ✓ Carga/descarga
- ✓ Vazamento

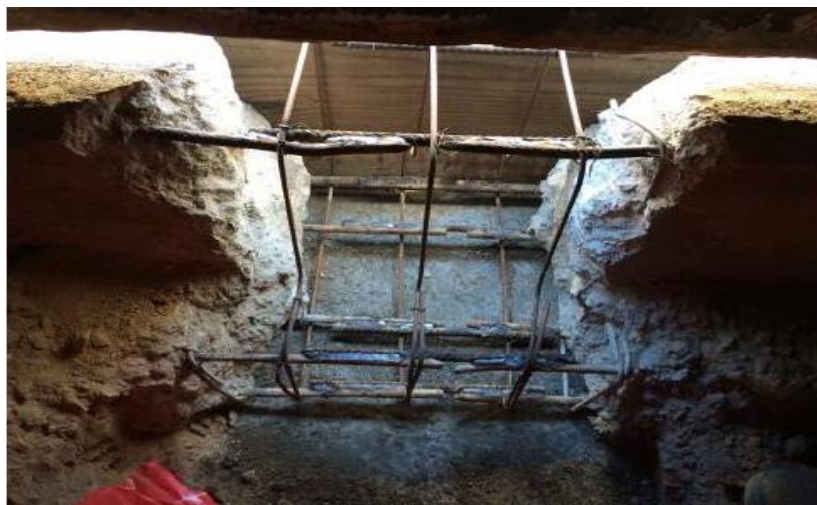
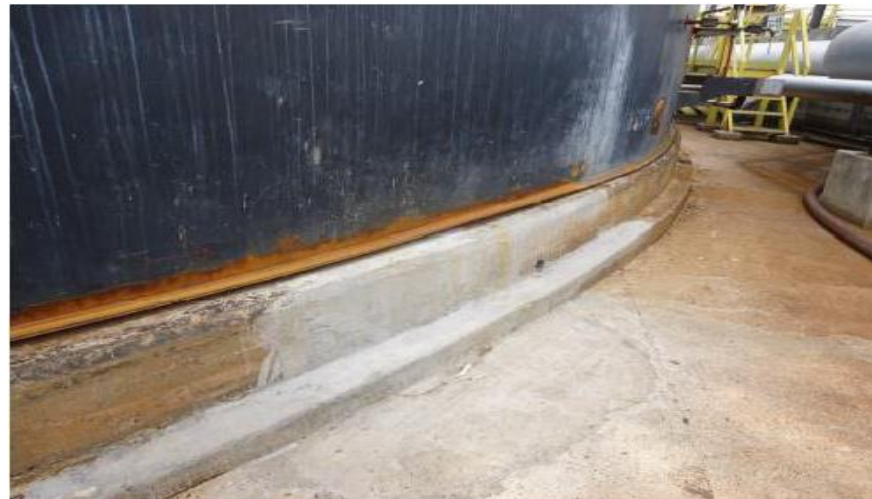
Anel de Concreto

- ✓ Trinca
- ✓ Processo corrosivo armadura

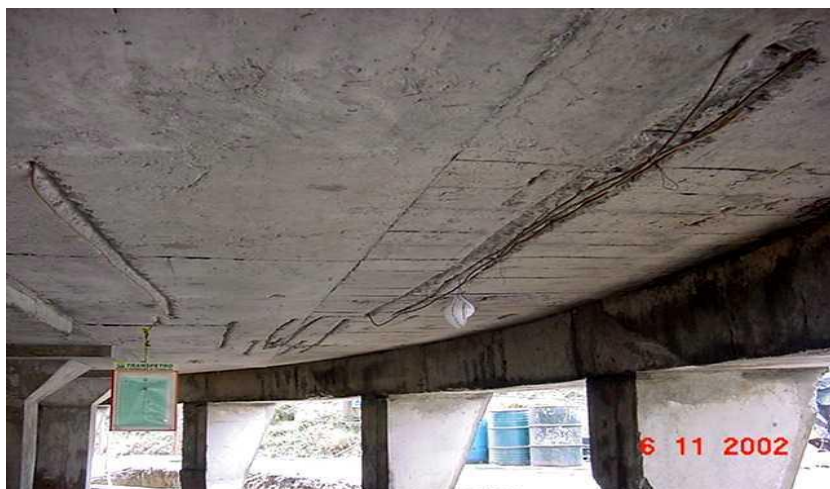
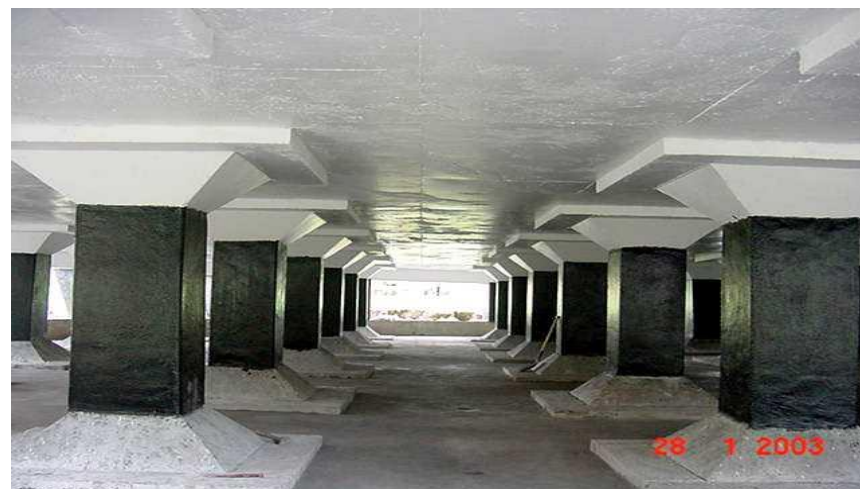
Fundação

- ✓ Deterioração da impermeabilização
- ✓ Deficiência na drenagem
- ✓ Acúmulo aterro
- ✓ Corrosão armadura

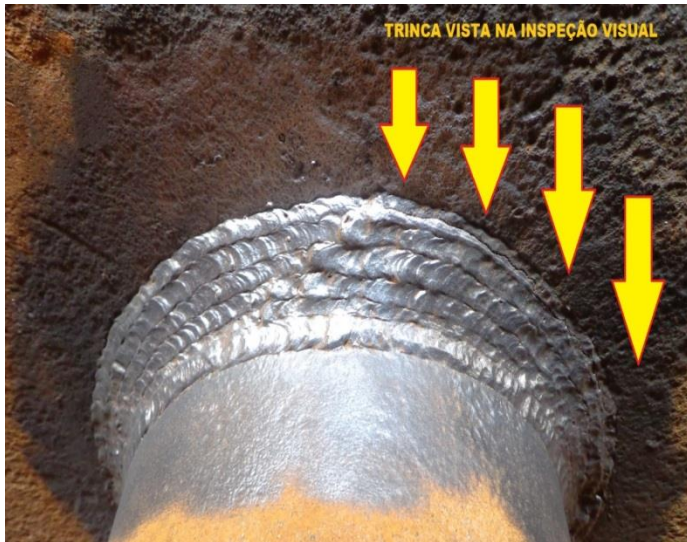
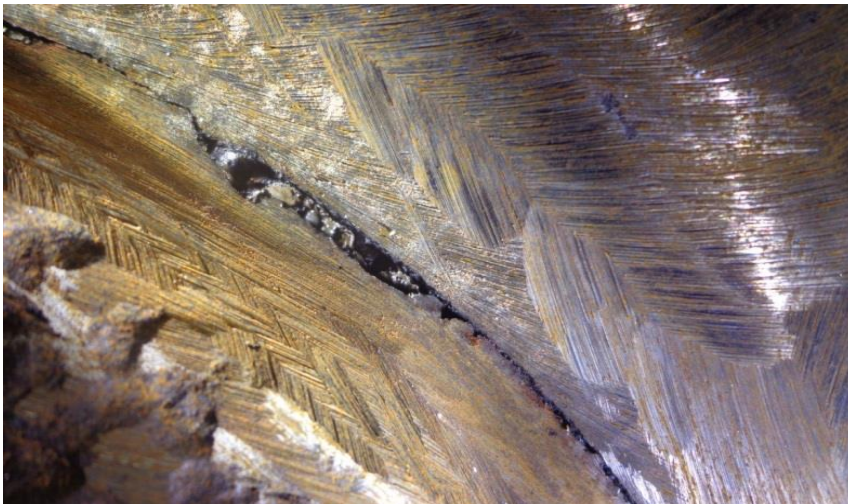
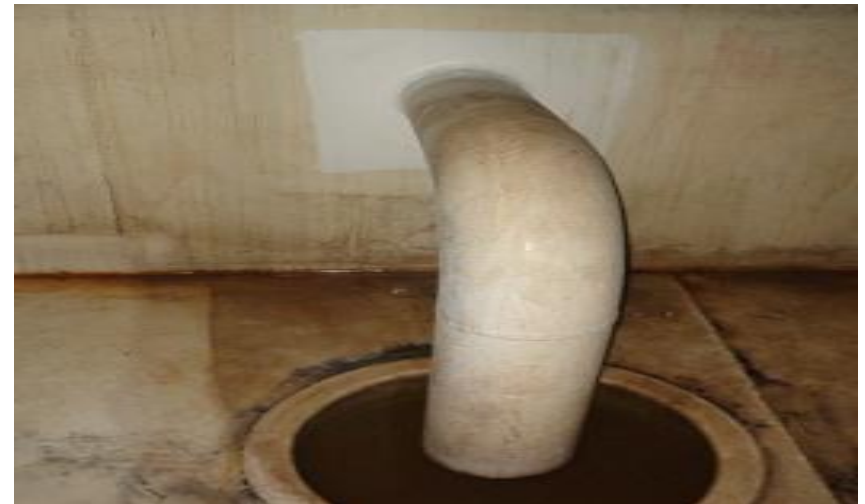
Bocais

- ✓ Fabricação: defeito de soldagem
- ✓ Trincamento

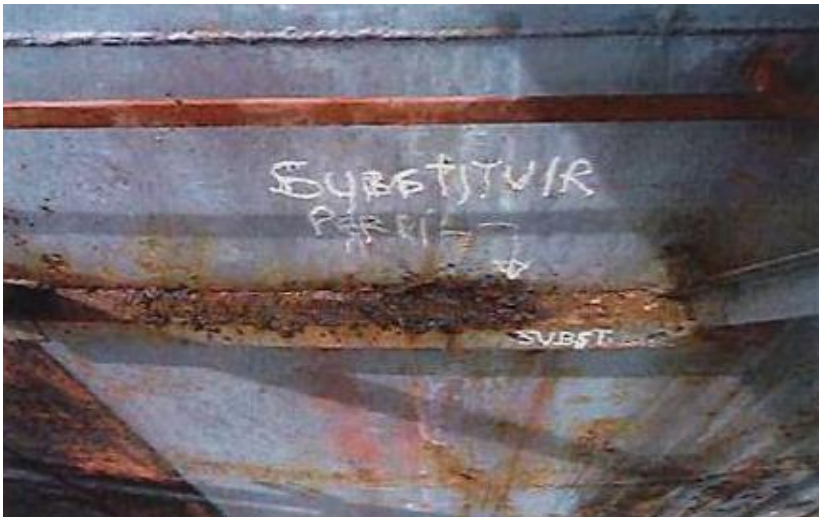
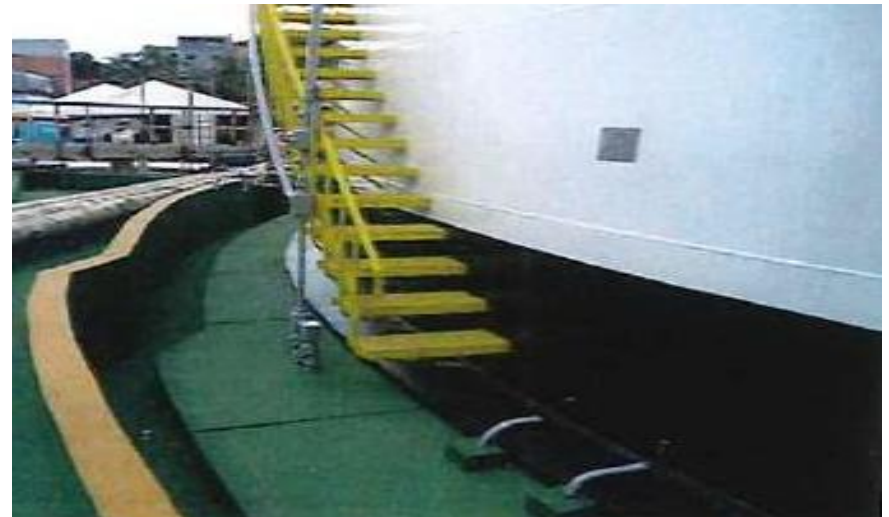
Acessibilidade

- ✓ Corrosão por frestas, alveolar
- ✓ Atmosfera marítima

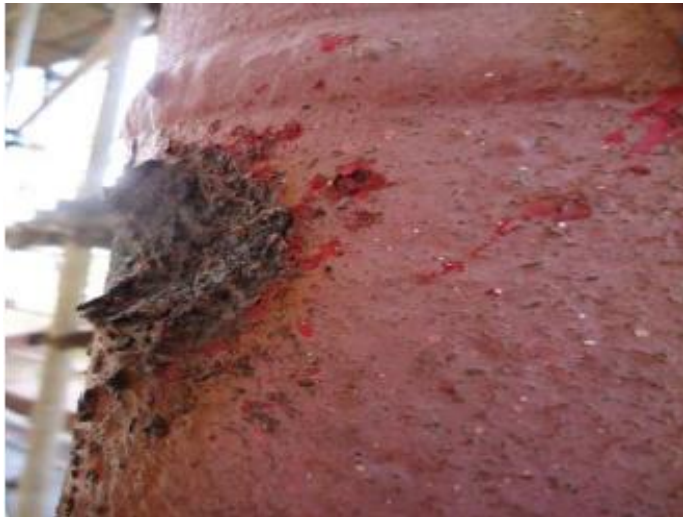
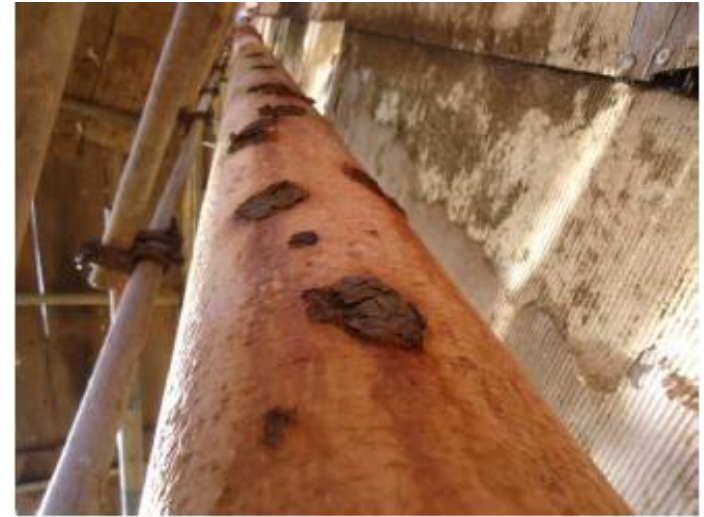
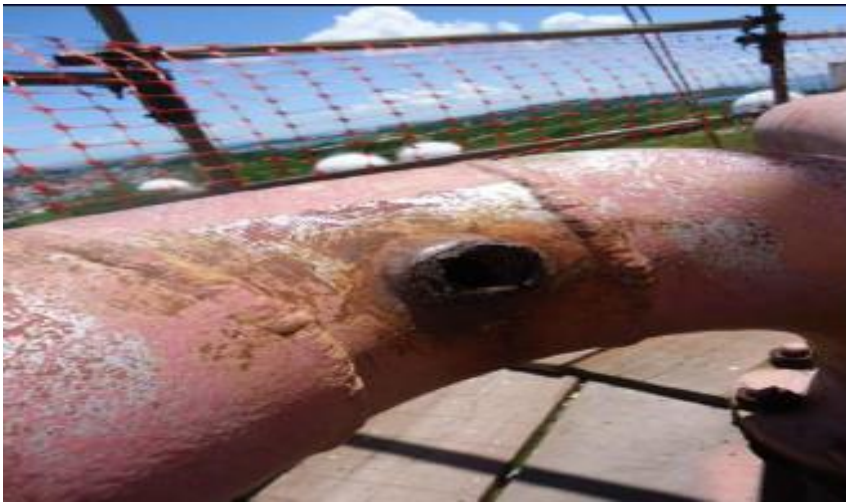
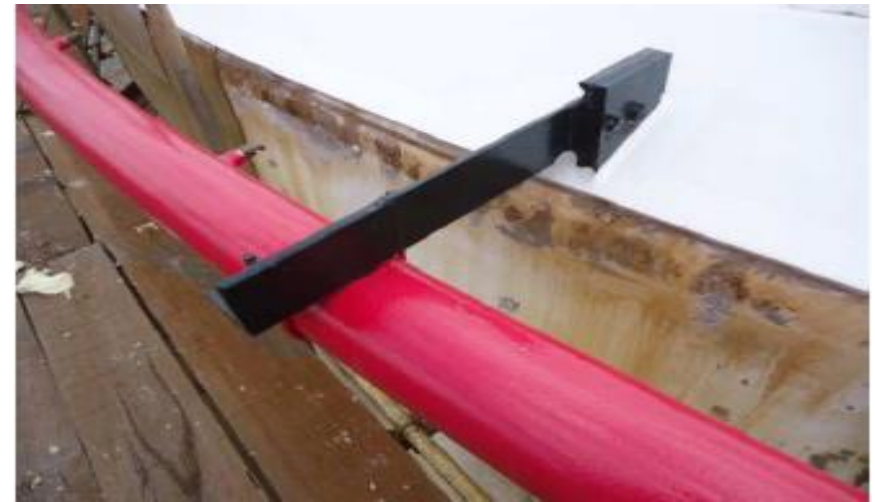
Tubulações

- ✓ Corrosão por fresta
- ✓ Corrosão alveolar
- ✓ Atmosfera marítima
