Refinaria Duque de Caxias

## Análise de Falha de Tubulação de Soda Sulfídica

*Petrobras - REDUC – Inspeção de Equipamentos*

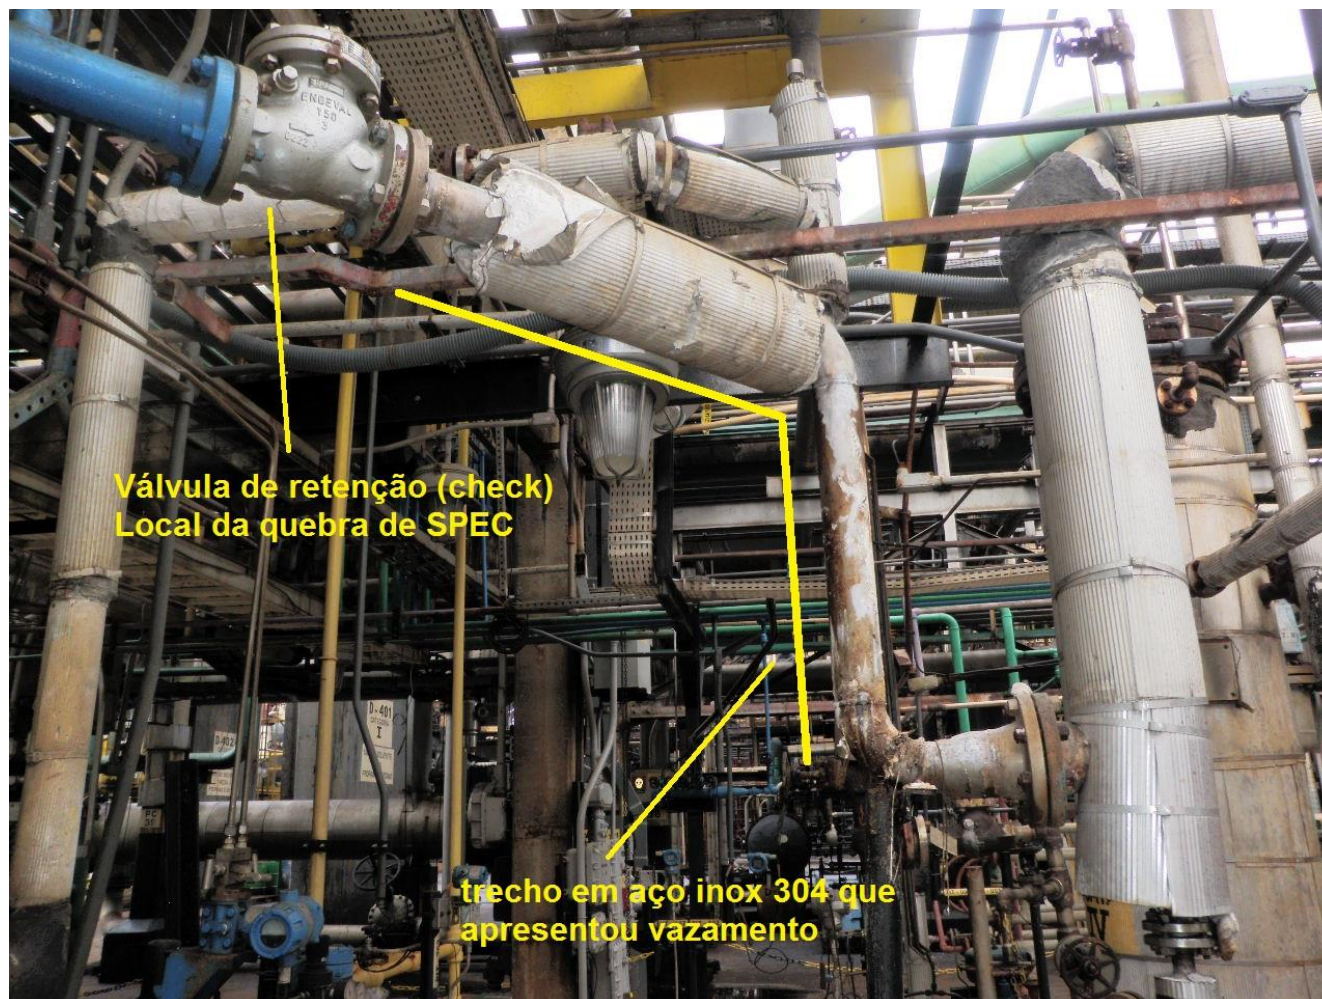
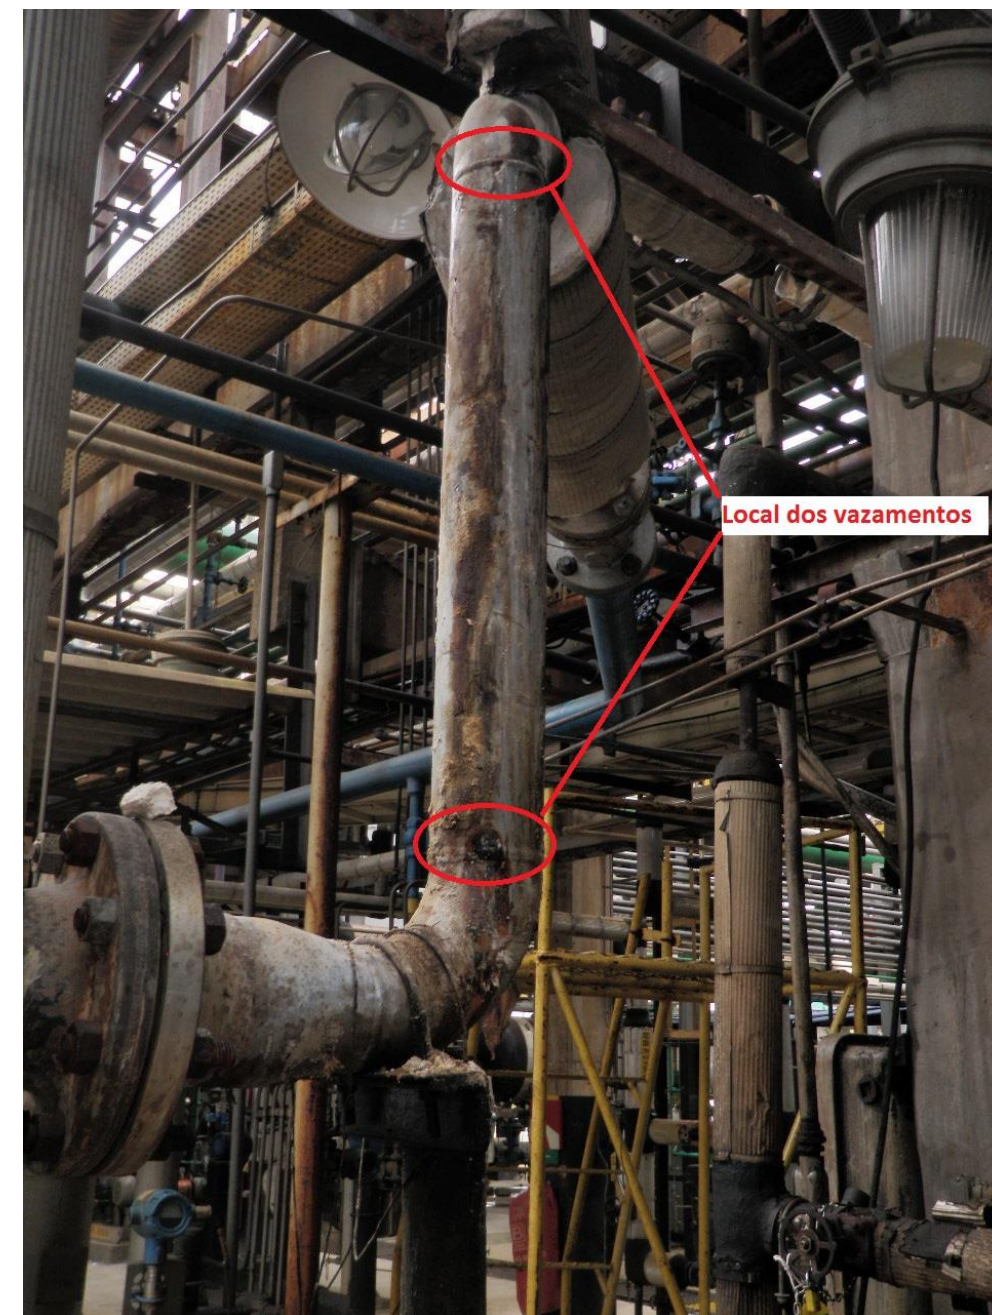
# Registro fotográfico

Realizada a inspeção visual dos tubos enviados para análise sendo observadas trincas passantes e ramificadas próximo ao cordão de solda.

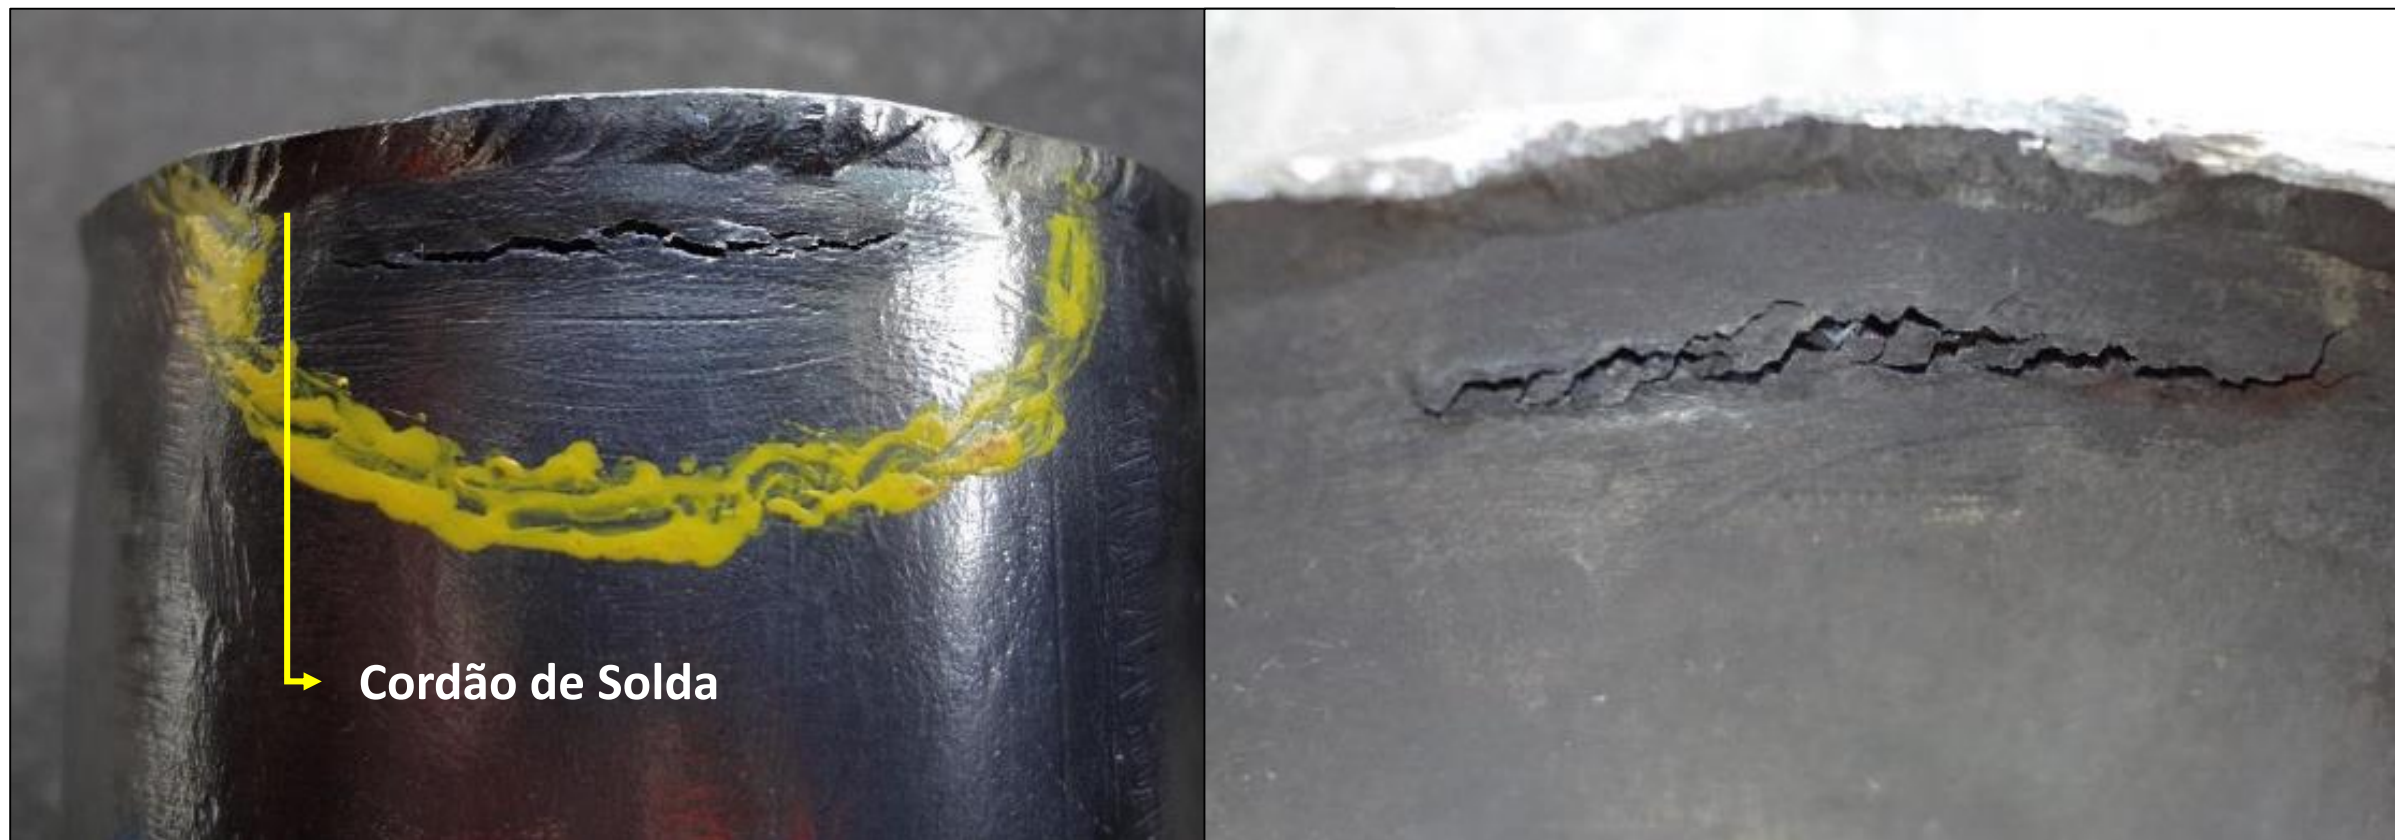
- O material do tubo da linha de soda, encontra-se conforme com o material especificado no projeto (A312 Tp. 304);
- As trincas observadas são ramificadas e transgranulares, característica de CST;
- O local da falha, nas adjacências do cordão de solda, é região sujeita a presença de tensões residuais de soldagem;
- Meio com contaminação por cloretos proveniente do uso frequente de água industrial para lavagem do sistema;
- Material aparentemente sensitizado, possivelmente esta ocorreu na fabricação do tubo ou durante o processo de soldagem no campo;
- Não foi evidenciada nenhuma corrosão intergranular;
- Pode-se concluir que o mecanismo de danos é atribuído a CST por cloretos.

- Substituir o uso intensivo da água industrial por água desmineralizada, com controle de cloretos para lavagem do sistema;
- Realizar ensaio de US nas soldas da linha de modo a identificar a presença de trincas de CST pré existentes.

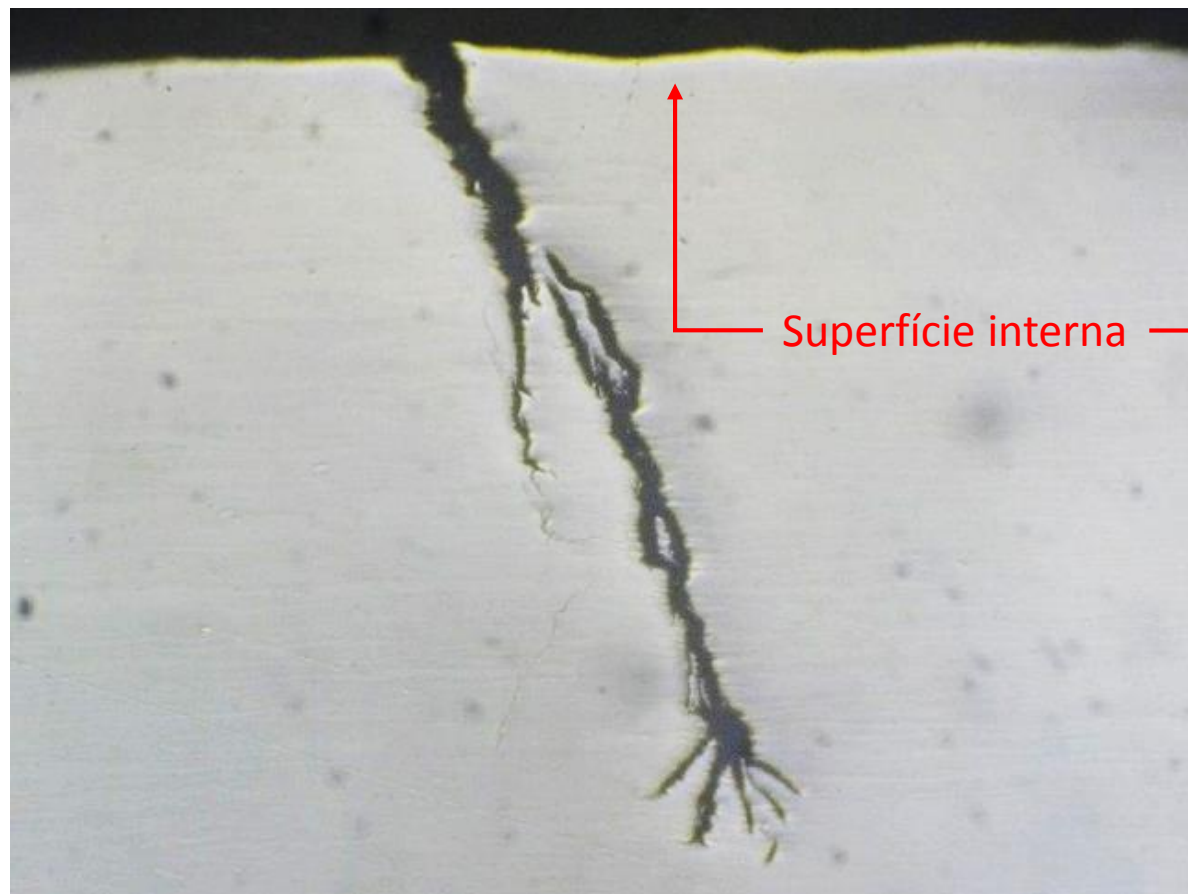
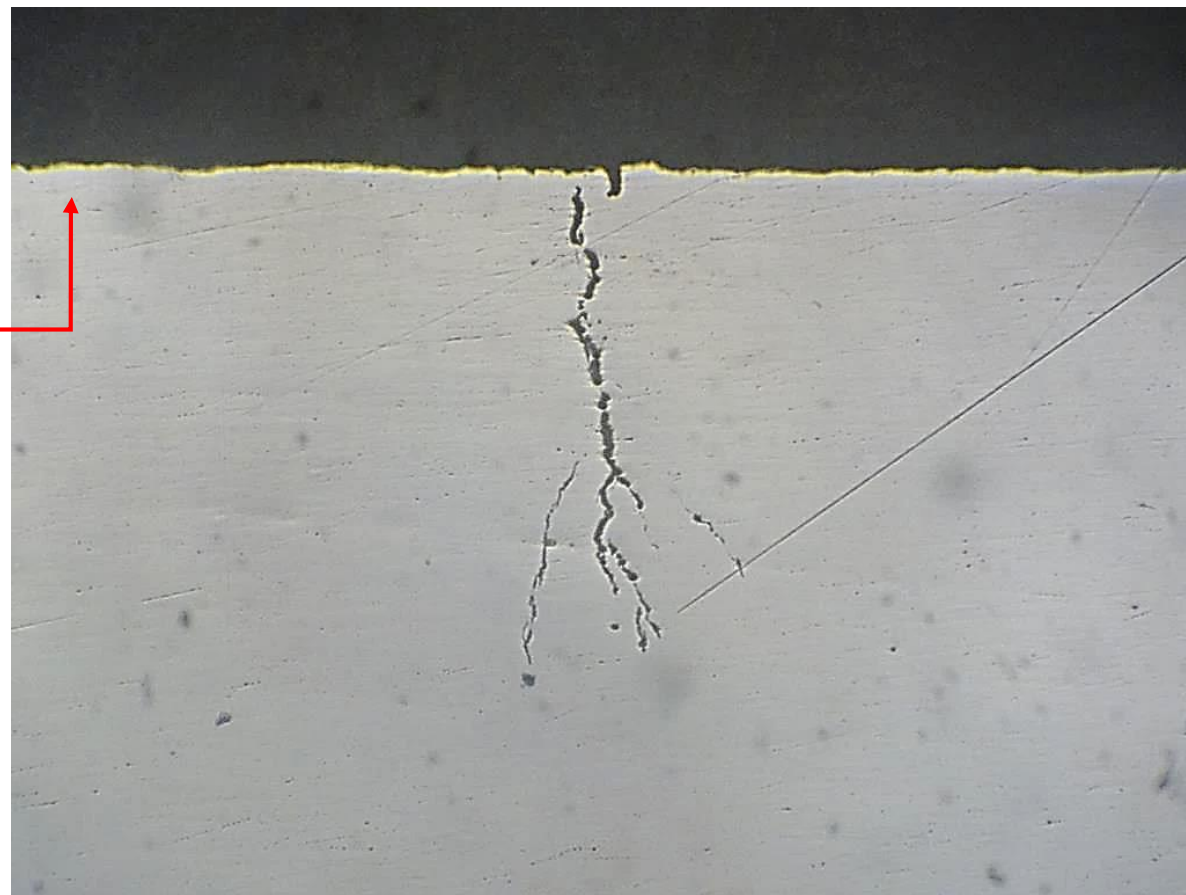
Micrografia, sem ataque, aumento de 200X

Micrografia, sem ataque, aumento de 140X

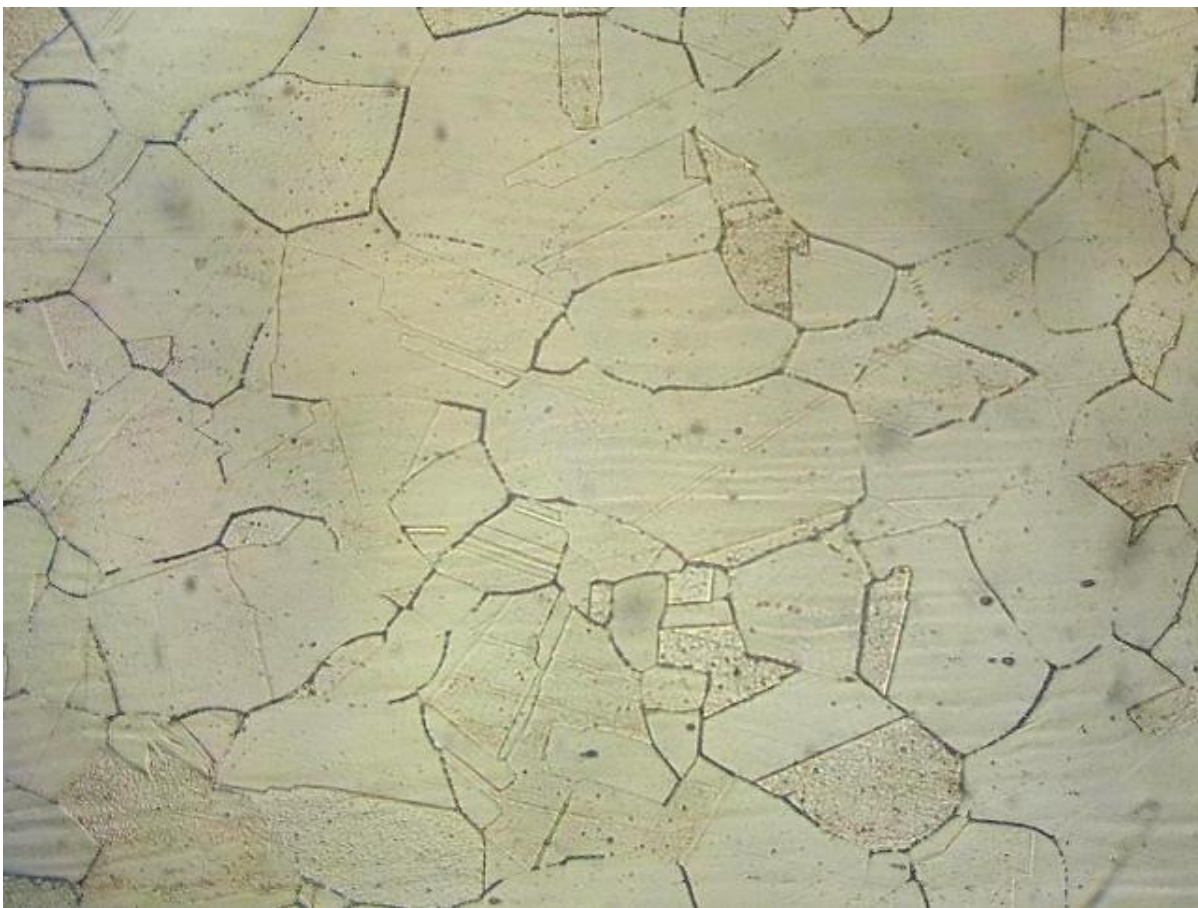
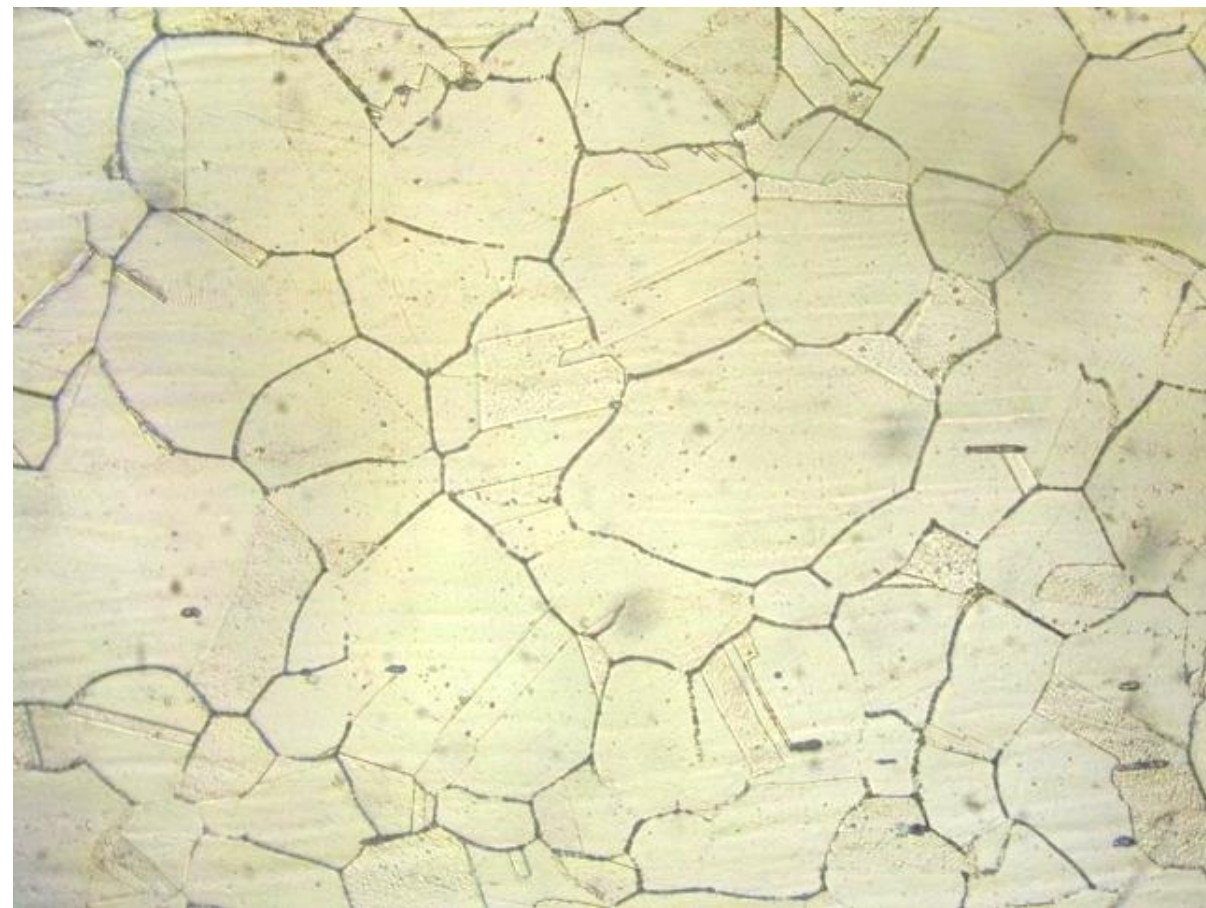
- A microestrutura encontrada consiste de uma matriz austenítica, com contornos de grão bem definidos, característica do aço inoxidável austenítico A312 Tp. 304;
- As trincas ramificadas encontradas são transgranulares bem características de corrosão sob tensão por cloretos;
- Os contornos de grãos encontram-se com precipitados de carbeto de cromo, indicando que o material encontra-se sensitizado.

Microestrutura típica do aço inoxidável austenítico A312 Tp. 304. Contornos de grão bem definidos, com precipitados de carbeto de cromo nos contornos, característico de material sensibilizado.

Micrografia, ataque com ácido Oxálico 10%, aumento de 800X

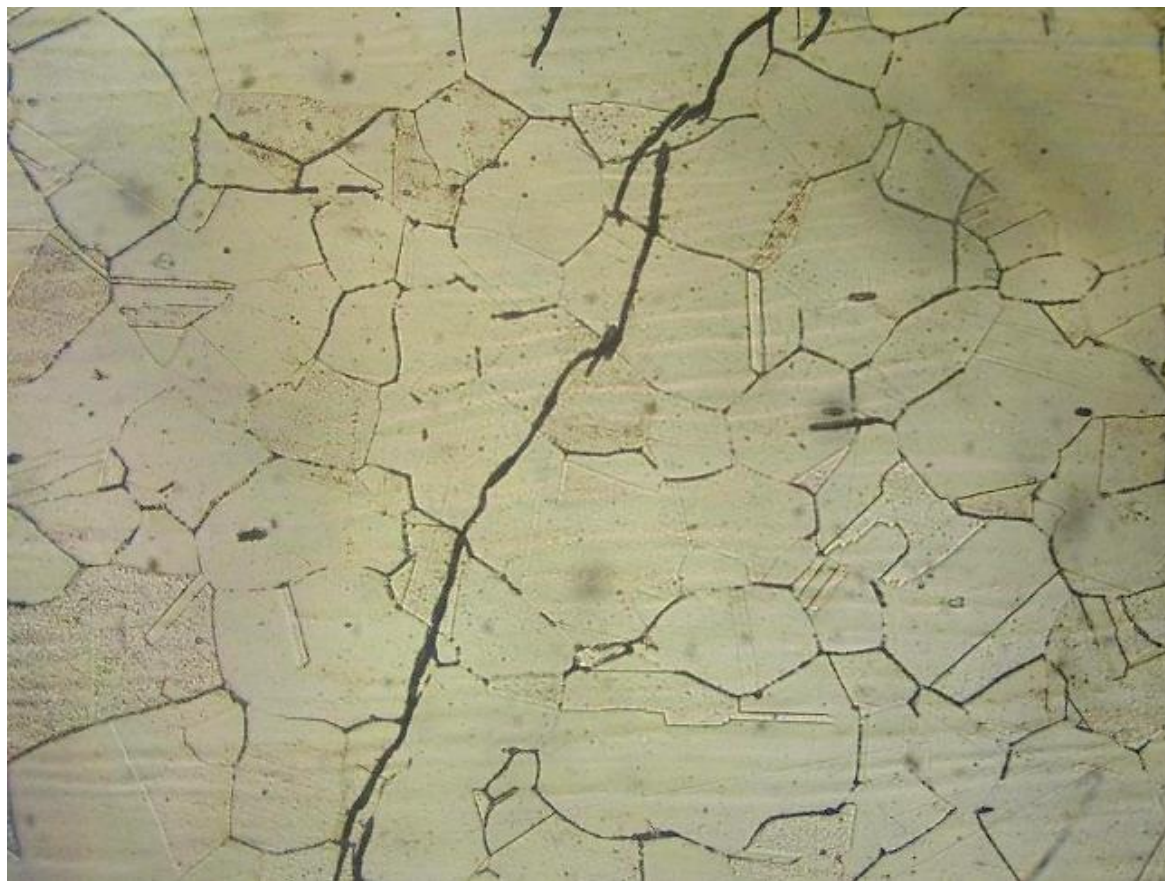
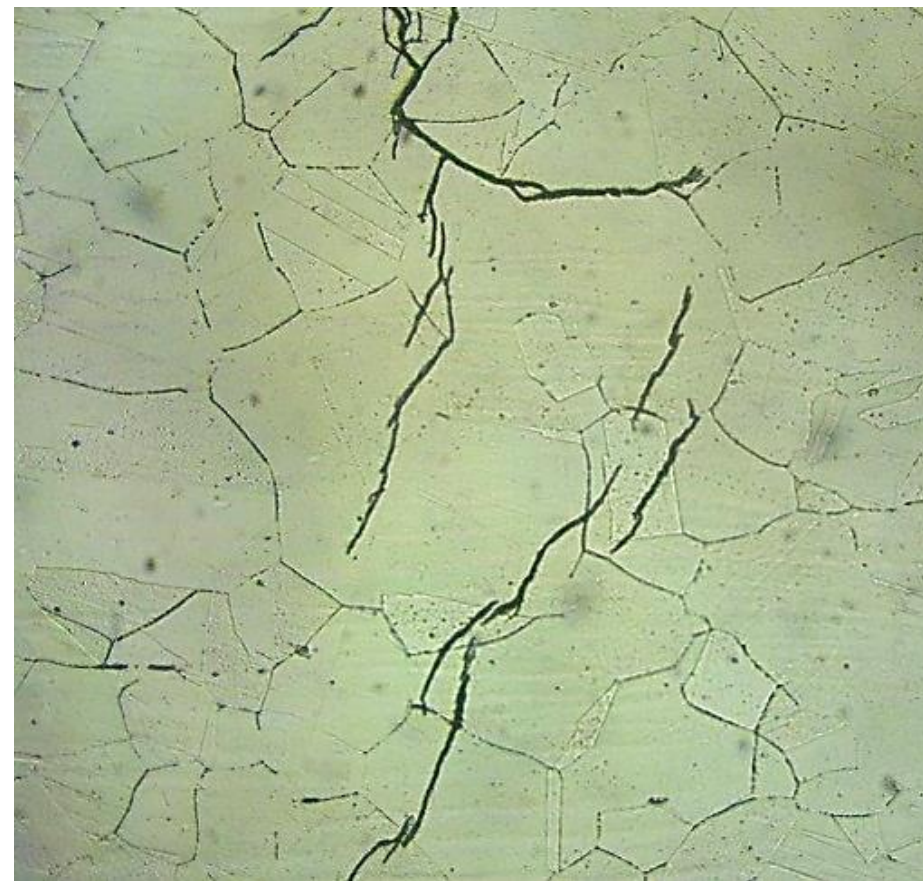
Micrografia, mostrando trincas transgranulares características de CST, ataque com ácido Oxálico 10%, aumento de 400X
