**Think Energy**  
Inspeção de Equipamentos

# Think Energy

## Inspeção de Equipamentos

## **Inspeção Não Intrusiva (INI) – Exames Não Destrutivos Aplicados**

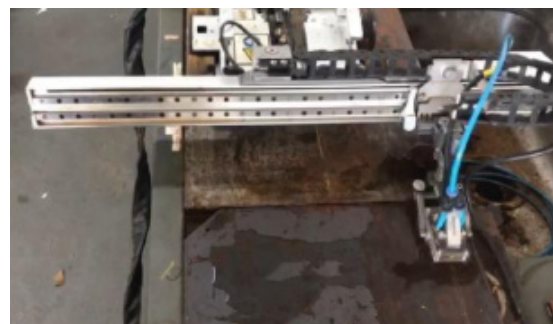
Figura 5 – Sistema automatizado para varredura

Para garantir precisão no mapeamento e no dimensionamento, scanners automatizados foram utilizados. Esses "robôs" com rodas magnéticas aderem à superfície externa do vaso, são controlados remotamente e seguem coordenadas X, Y estabelecidas na instrução técnica e ajustadas pelo inspetor em campo, podendo ser configurados para ter avanço de deslocamento de 1 em 1 mm. As Figuras 5 e 6 mostram o processo de qualificação do procedimento em nosso laboratório de END. A Figura 7 mostra a classificação do "grau de danos por HIC-SOHIC", desenvolvida e utilizada pela Araujo Eng.

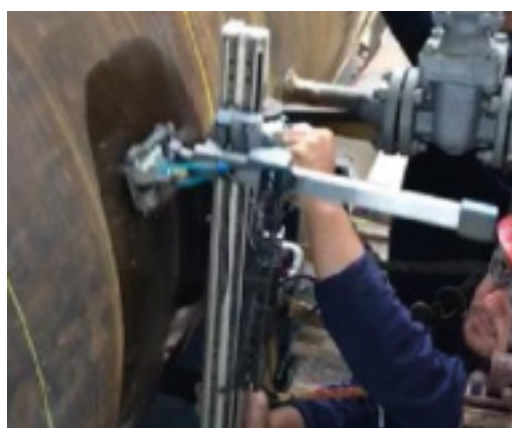
Figura 13 – Dispositivo especial para compensação da variação geométrica dos tampos na varredura ultrassônica C-Scan

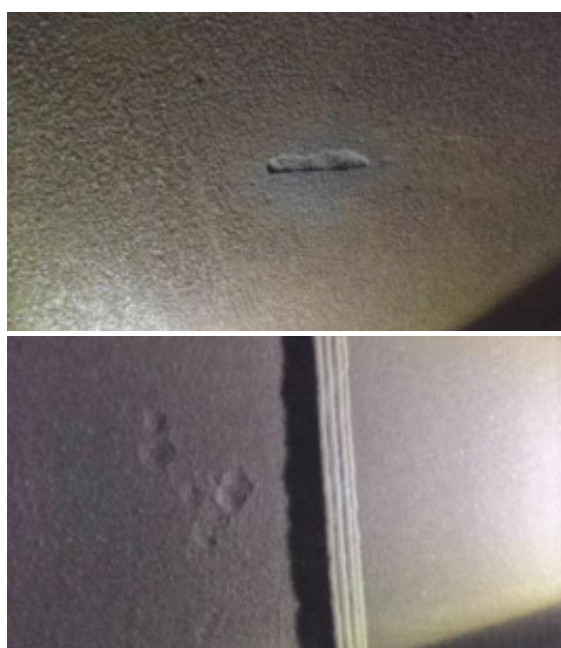
Figura 17 – Fotos da superfície interna, durante a auditoria de IVI, mostram que não há processo corrosivo, mas sim sulcos e mossas causados na fabricação e na montagem, corroborando com o C-Scan executado no INI

locais onde ocorrem, além de considerar os recursos e a precisão das técnicas de END selecionadas para a tarefa. Uma avaliação superficial pode resultar em erros gritantes: nas Figuras 16 e 17, por exemplo, se os casos apresentados fossem interpretados, de forma equivocada, como perdas de espessura causadas por corrosão, isso poderia levar à abertura desnecessária de um equipamento, além de gerar um alerta pela "constatação" da deterioração ativa do equipamento.

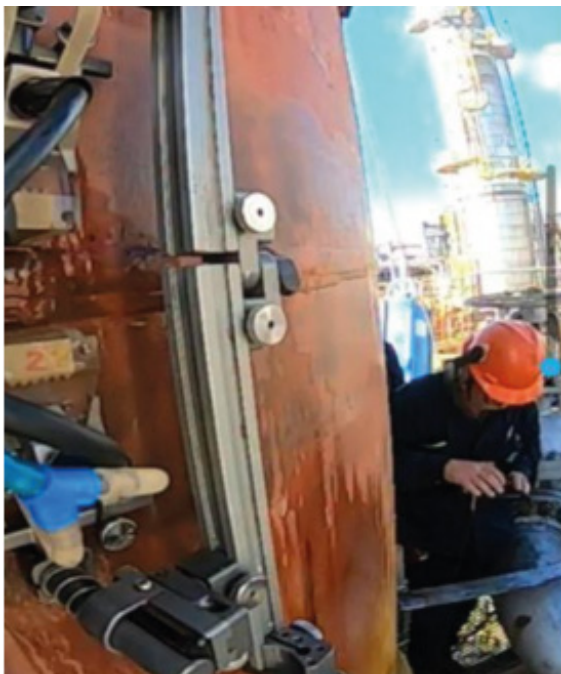
Figura 18 – Exame Phased Array + ToFD robotizado em coluna de processo

Nessas situações, os robôs se mostraram fundamentais, garantindo flexibilidade, agilidade e precisão. Na Figura 18, por exemplo, é possível ver que as soldas circunferenciais de uma coluna precisavam ser examinadas em 100% do perímetro. Não havia plataformas de acesso, e a montagem de andaimes seria de custo bastante elevado. Nesse caso, o inspetor se posicionou no limite da plataforma, e o robô levou os cabeçotes de Phased Array e ToFD, escaneando a solda em todo o perímetro da coluna. A visualização das soldas era feita por meio de câmeras colocadas no robô, que transmitiam imagens para um tablet nas mãos do inspetor.

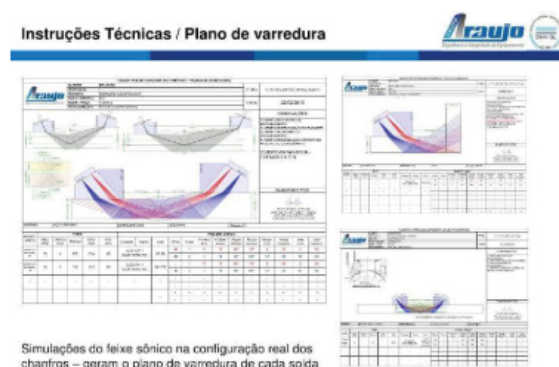
Figura 20 – Simulações do feixe sônico para os ensaios de Phased Array e ToFD que fazem parte da instrução de END

Muitas vezes, durante os ensaios, alterações devem ser feitas, pois os desenhos de projeto não refletem a condição exata do componente em campo. O exemplo a seguir mostra que as soldas a serem examinadas por ultrassom Phased Array e ToFD que tinham dimensões e características extraídas do projeto continham diferenças de espessura no real observado em campo. Em situações desse tipo, toda a simulação de feixes sônicos e as "Instruções de END" devem ser revisadas para garantir as premissas adotadas na INI.

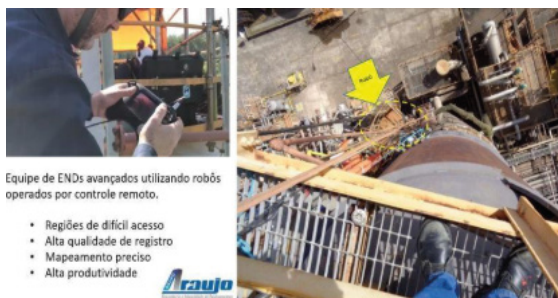
A utilização de robôs frequentemente agrega valor à INI. No caso ilustrado na Figura 21, o acesso à região de interesse prevista na INI, por meio de andaimes para remoção de isolamento, preparação de superfície e inspeção, pôde ser executado com o apoio de alpinismo, e a inspeção remota com a utilização de robôs. Nesse caso, além da economia financeira, houve significativa redução de Hh de exposição ao risco.

Figura 21 – Acesso remoto do robô de ENDs às regiões de interesse

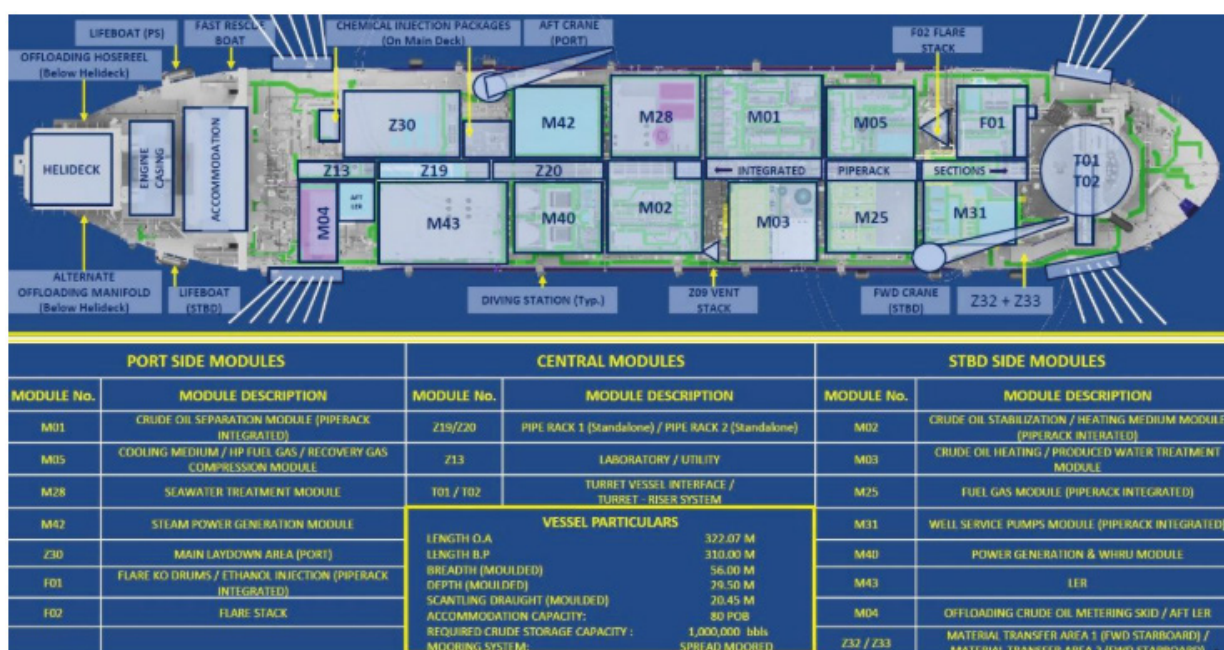
Figura 2 – Layout do projeto do FPSO Atlanta

Cada FPSO tem uma definição própria para os módulos que compõem a planta de processo. Embora uma análise detalhada das figuras apresentadas a seguir não seja o foco deste artigo, é possível verificar quais sistemas foram demolidos do FPSO OSX-2 e quais permaneceram (existentes/relocados) ou foram inseridos (novos) no FPSO Atlanta.

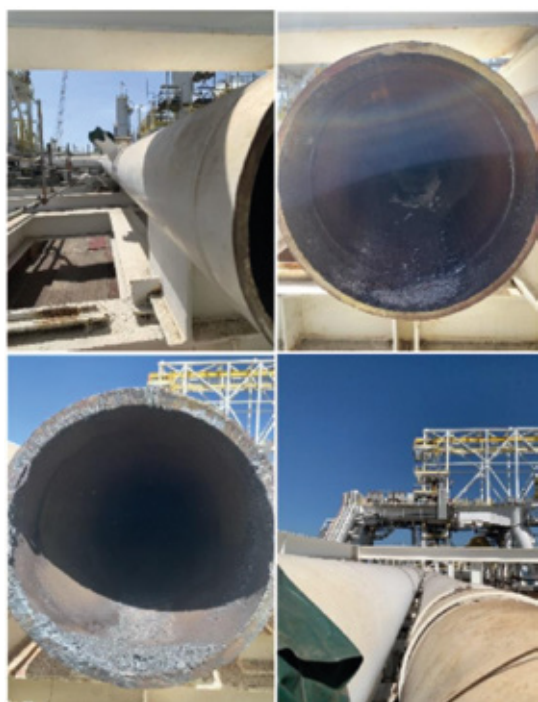
Figura 6 – Registros de inspeção visual dos sistemas de tubulação – sistema de Flare

Outro ponto de destaque foi a condição das tubulações existentes quanto aos aspectos de corrosão interna e externa, o que confirmam as boas práticas de preservação adotadas no FPSO OSX-2 (Figura 6).

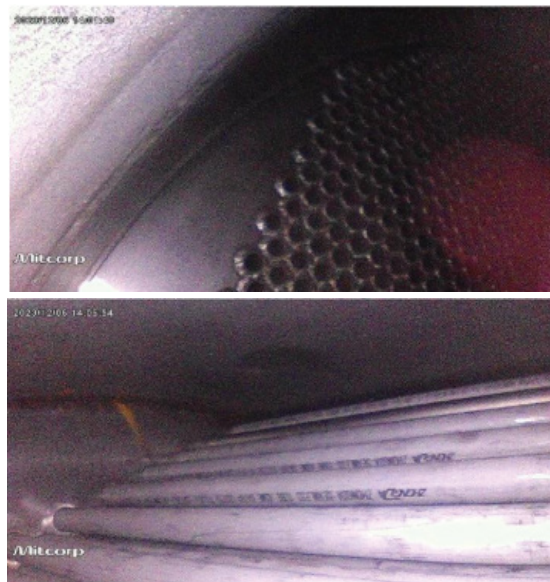
Figura 8 – Registros de inspeção interna por boroscopia

apresenta-se o registro de inspeção interna por boroscopia em um equipamento novo (vaso de pressão – trocador de calor entre casco e tubo) (Figura 8).

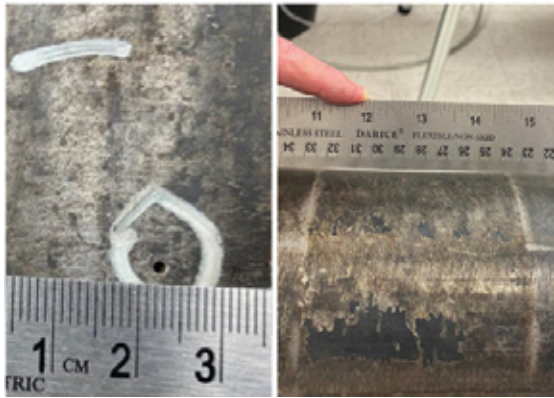
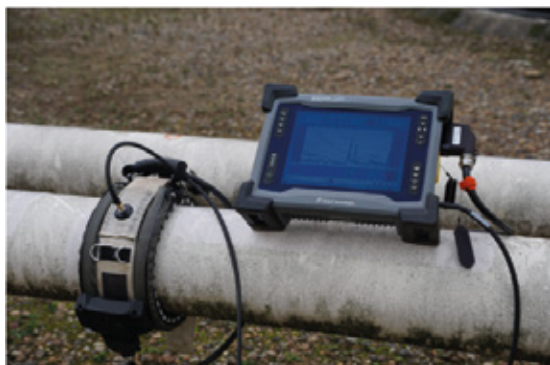
Figura 4 – Fotografias detalhando os furos passantes e as áreas desbastadas que requerem detecção

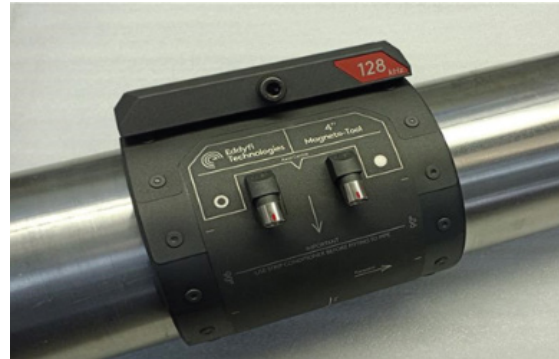
Figura 6 – Ferramenta Magneto para tubo de 100 mm/4 polegadas de diâmetro e frequência de teste de 128 kHz

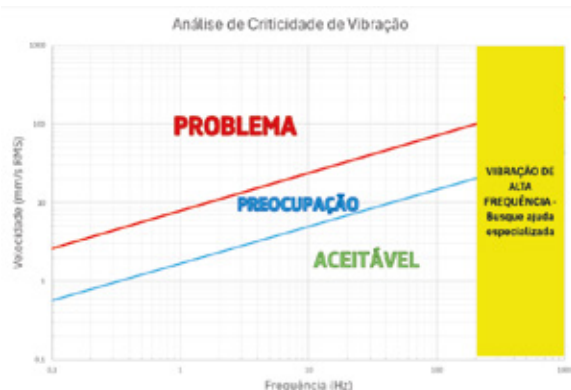
Figura 3 - Representação gráfica das Equações 1 (azul) e 2 (vermelha), e as áreas para a análise de criticidade das vibrações

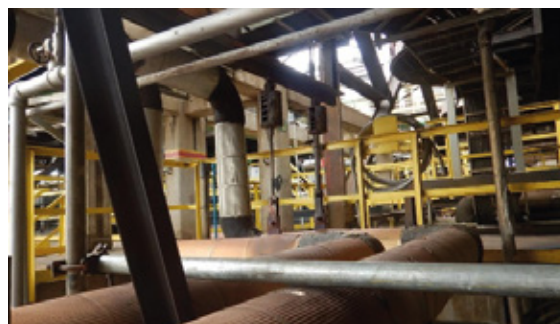
Figura 4 - Tubulações de saída do forno objeto do estudo com parte de sua suportes

| ITEM | DESCRIÇÃO |
|---|---|
| Vistoria em campo: | Em visita à área, percebeu-se que as vibrações são de grande amplitude, podendo até mesmo ser vistas a olho nu, sem a necessidade de tocar nas tubulações para sentir as vibrações. Assim, deduz-se que há vibração de baixa frequência. Durante todo o período em que se esteve na área, a estrutura vibrava. No entanto, segundo relato dos responsáveis pela operação, essas vibrações são mais relevantes quando há a retirada de algum equipamento de operação. Por causa do elevado ruído no ambiente, não foi possível verificar se há ruídos adicionais no que diz respeito a essa vibração. Assim, a conclusão é que temos uma vibração permanente, com períodos mais acentuados por questões operacionais. Percebeu-se ainda a presença de suportes de mola em fim de curso e outros soltos para a tubulação mostrada na Figura 4, denotando a necessidade de acerto desses componentes conforme notas de manutenção já abertas. O último ponto a ser visto na vistoria foi a possibilidade de medição das vibrações em que bons pontos para essa medição foram identificados. No entanto, cuidados deveriam ser tomados em razão das temperaturas em questão para evitar danos à instrumentação usada. |

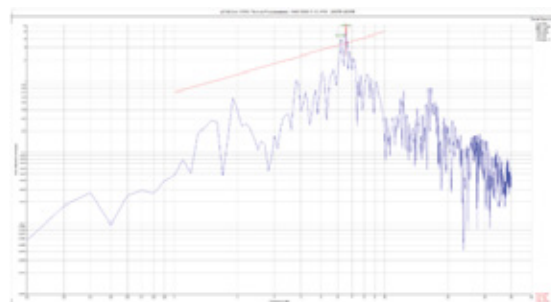
Figura 8 – Espectro de vibração medido no passo 3, sentido leste-oeste. A linha vermelha indica aproximadamente a linha da Equação 1. Frequência do pico: 6,558 Hz, amplitude: 5,655 mm/s RMS
