Avaliação de Integridade e Extensão de Vida das Caldeiras na Tractebel Energia

Luiz Felipe - Rio de Janeiro - 6/11/2015

Complexo Termelétrico Jorge Lacerda (857 MW)

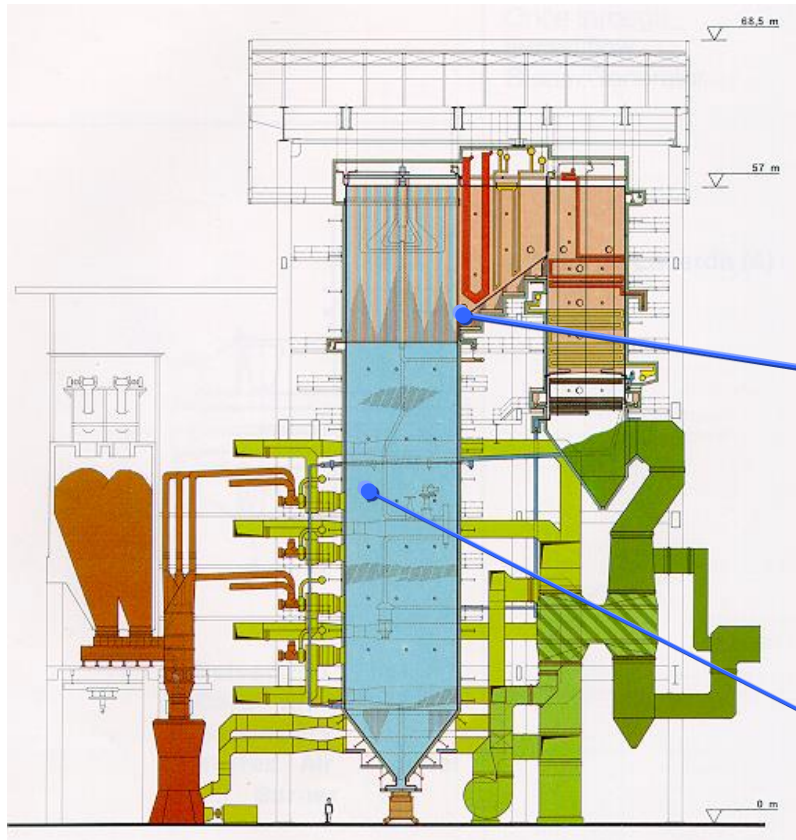
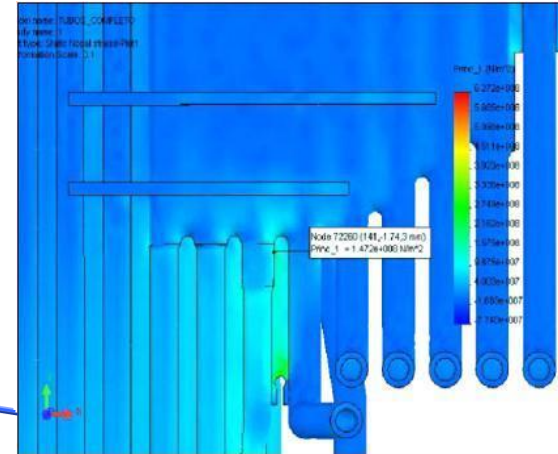
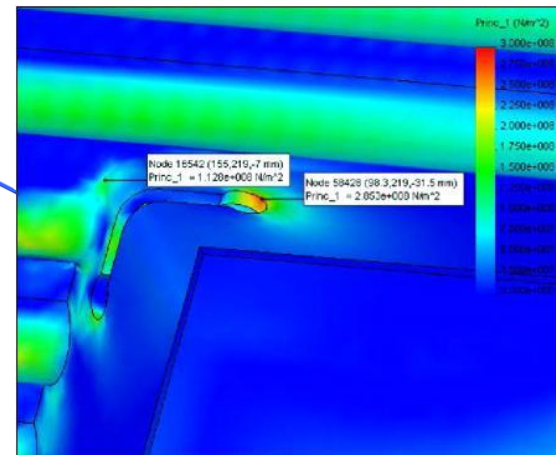
B
Teto: trincas nos tubos do evaporador (lado gases) e empenamento excessivo

C
Trincas nos tubos no teto do evaporador

A
Trincas nos tubos de sustentação da parede traseira

E1
Trincas nos tubos na região final da parede espiralada

Melhores Praticas para mitigar riscos de falhas por Corrosão-Fadiga

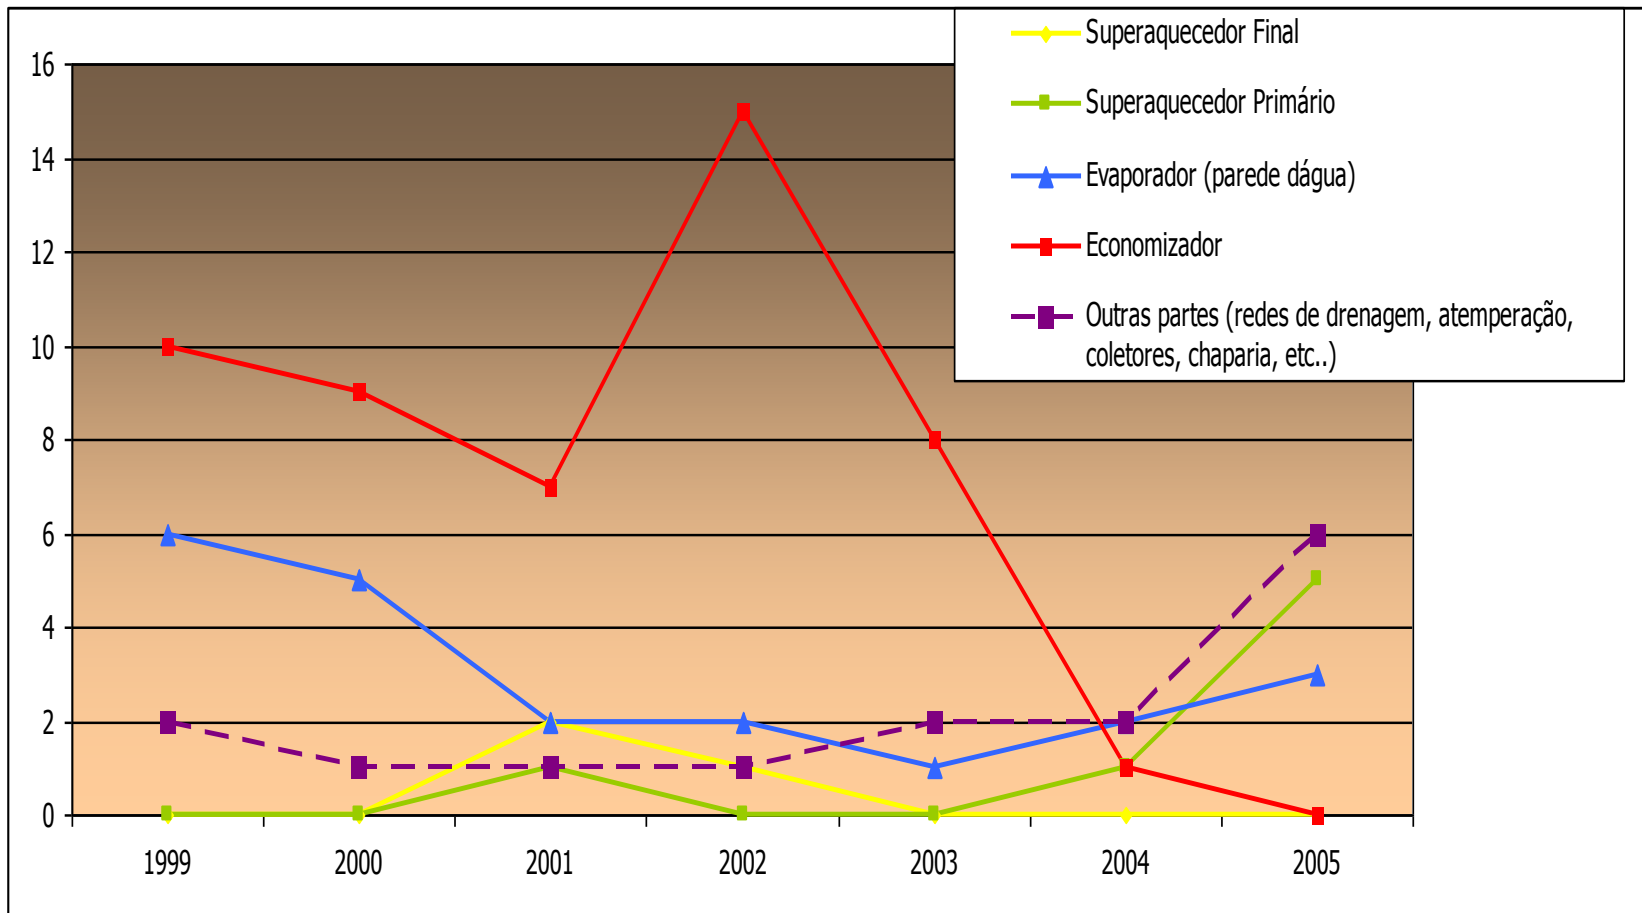
Análise de Caso Caldeira 1 Jorge Lacerda A - UTLA – 50 MW, ~ 244000 h (~ 40 anos) / PMTA = 106 kgf/cm² - 9/5/2006

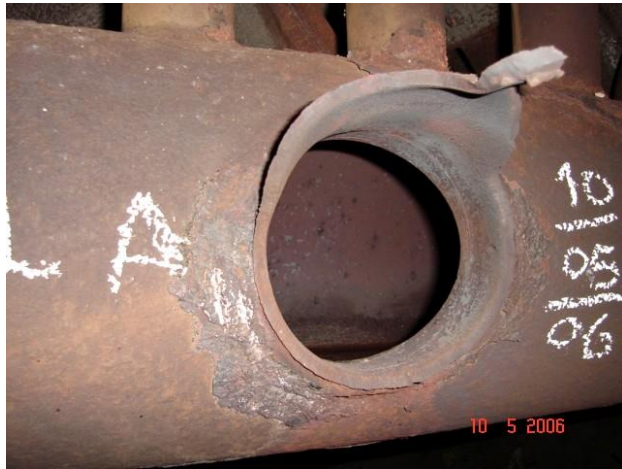
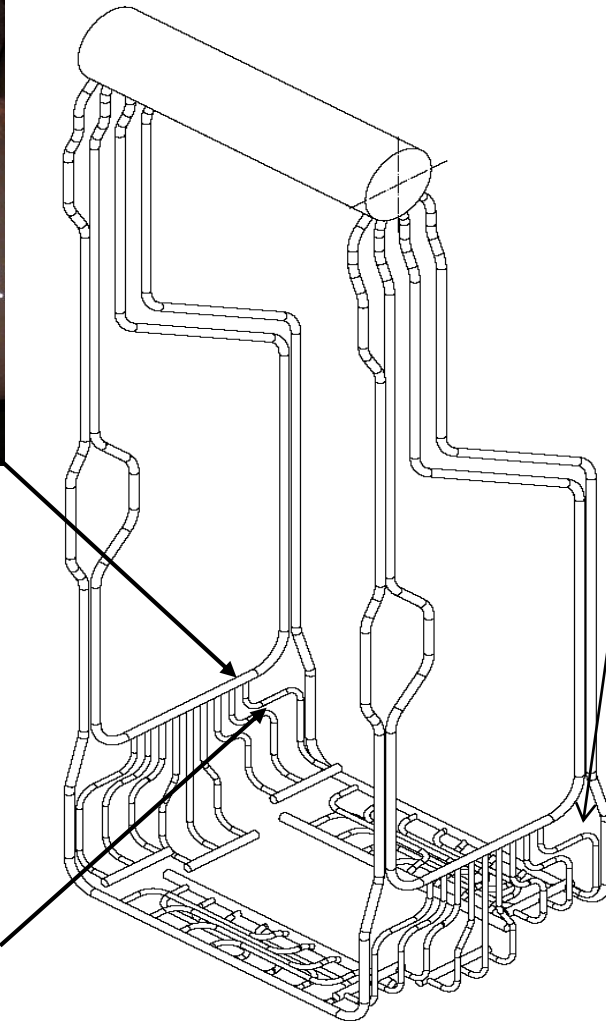
Exemplo de falha de elevado risco (temperatura < 350°C)

Mecanismos de degradação predominantes no caso Caldeira 1 UTLA:

- Corrosão por pites

- Corrosão-fadiga

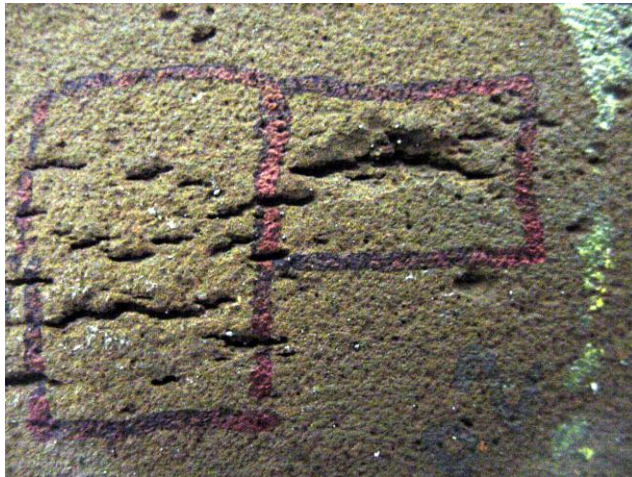
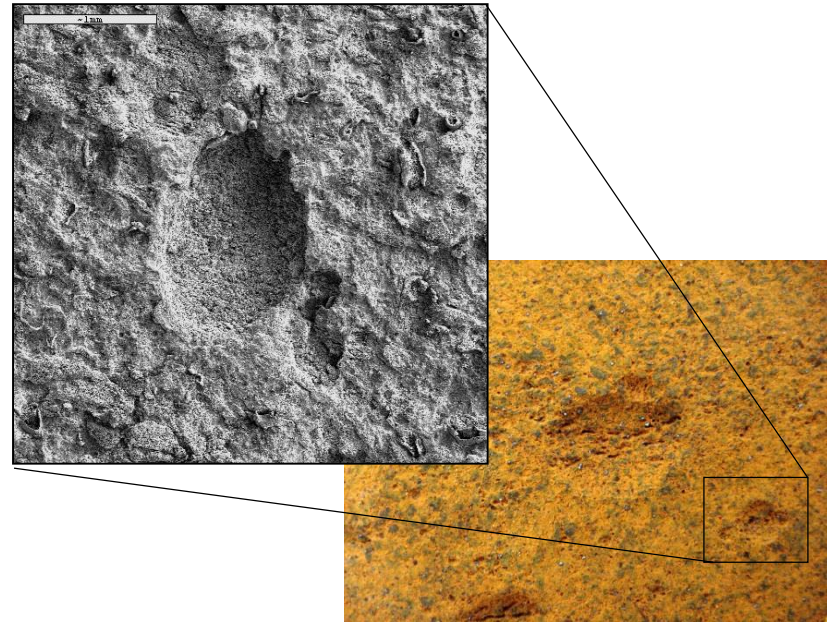
Início / Propagação das Trincas

O processo de falha por Fadiga-Corrosão é caracterizado por três etapas distintas:

- 1) Formação da trinca em pites agrupados devido ambiente de corrosão, em que a trinca se forma em algum ponto de concentração de tensão;
- 2) Propagação da trinca, em que a trinca aumenta de tamanho a cada ciclo de tensão; e
- 3) Falha final, que ocorre de maneira muito rápida uma vez que a trinca avançou até um tamanho crítico.
