DETECÇÃO E DIMENSIONAMENTO DE TRINCAS
EM COMPONENTES DE CALDEIRAS – APLICAÇÃO
DE TÉCNICAS ELETROMAGNÉTICAS,
ULTRASSÔNICAS e EMISSÃO ACÚSTICA

TRINCA INTERNA EM TUBULÃO DE CALDEIRA – EA / US_PA / ECT

TRINCAS DE FADIGA TÉRMICA EM COLETORES E TUBULAÇÕES – EA / ECT / US_PA / US_TOFD

TRINCA INTERNA EM TUBO DA FORNALHA – US_PA

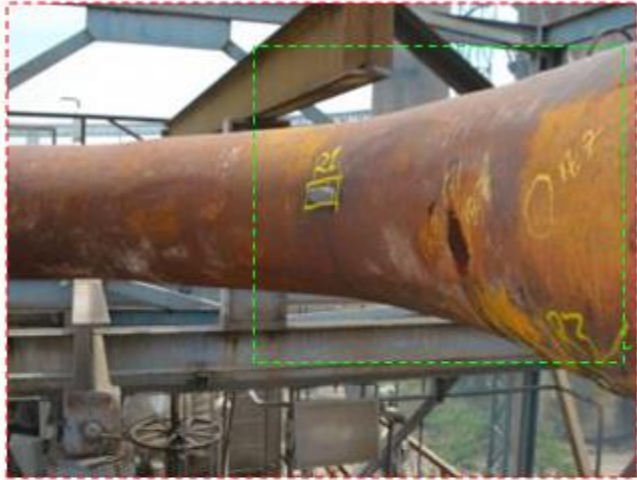
BEND OF THE DESSUPERHEATER

TRINCAS DE FADIGA TÉRMICA EM DESSUPERAQUEADORES

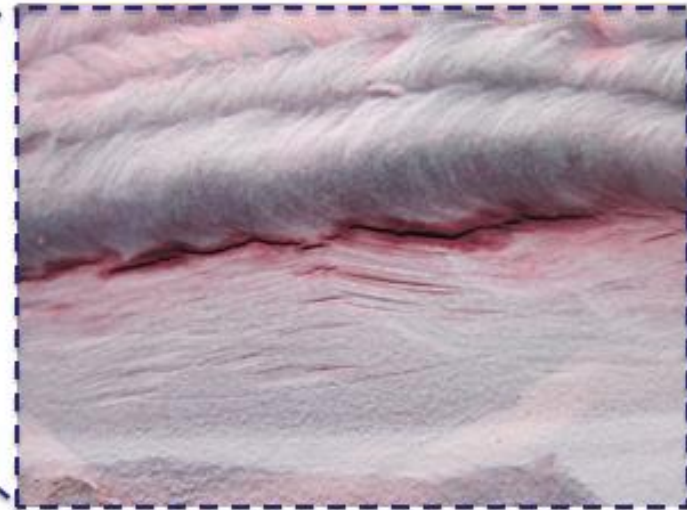
Thermal Fatigue cracks in external steam header + cracked baffle weld in drum

Mechanism: Thermal Fatigue⁶

Damage: Cracks

Susceptible areas: Headers & piping

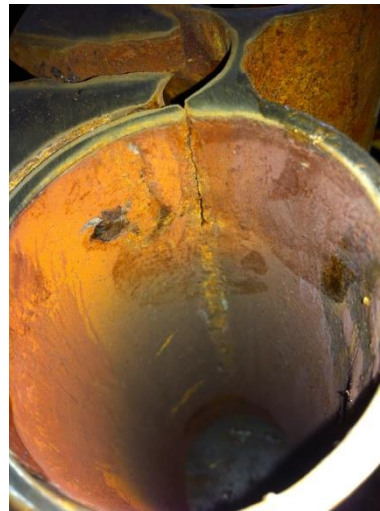
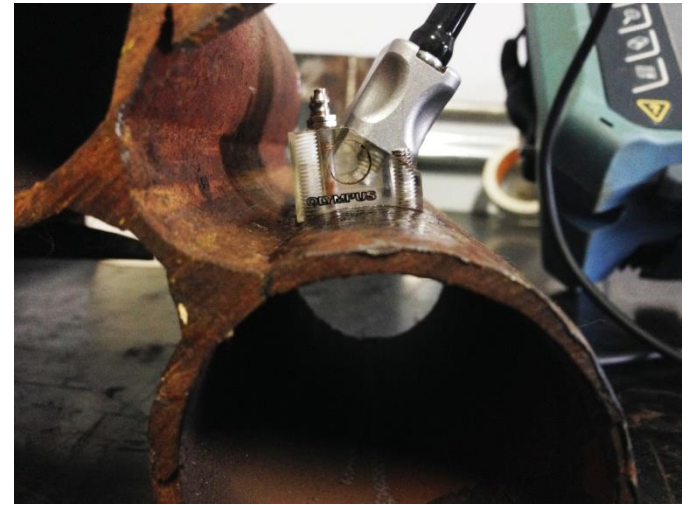
PELA SUPERFÍCIE EXTERNA
É POSSÍVEL ACESSAR
INDIRETAMENTE A REGIÃO
DE INTERESSE

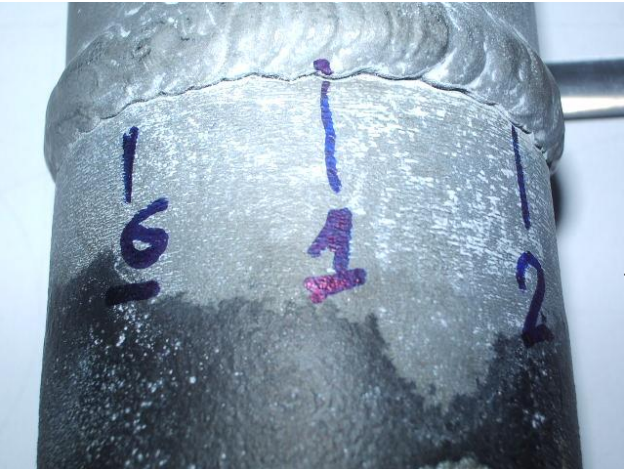
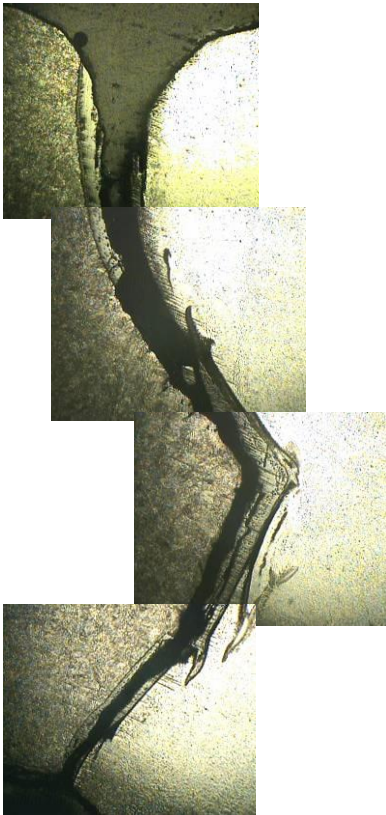
SAI – SUPERAQUECEDOR INTERMEDIARIO

GRAFICO DE LOCALIZAÇÃO DAS TRINCAS e FALHAS NAS SOLDAS DISSIMILARES - SAI
