FÓRUM DE TANQUES DE ARMAZENAMENTO

Mecanismos de Danos em Tanques Casos Práticos TRANSPETRO

CASOS PRÁTICOS

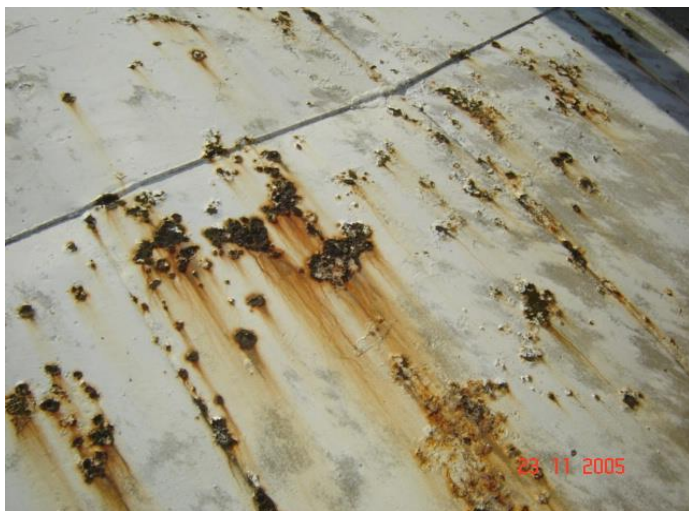
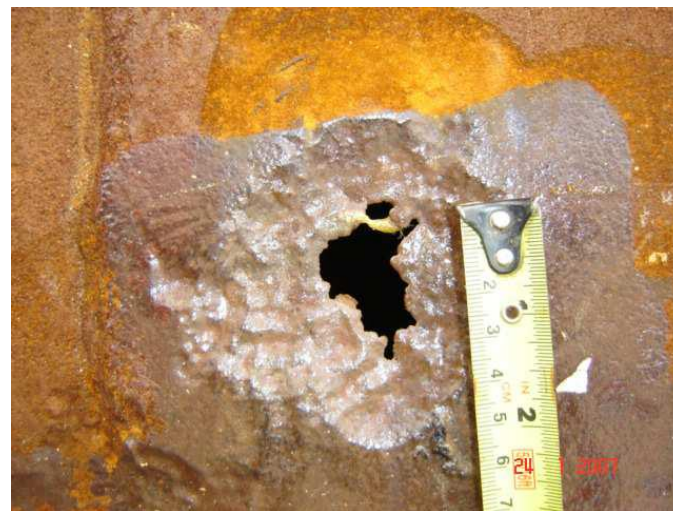
Teto Fixo

- ✓ Corrosão alveolar
- ✓ Atmosfera marítima

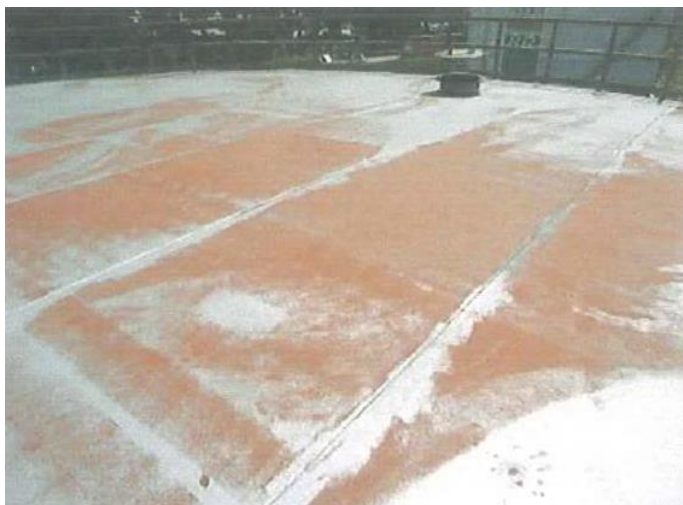
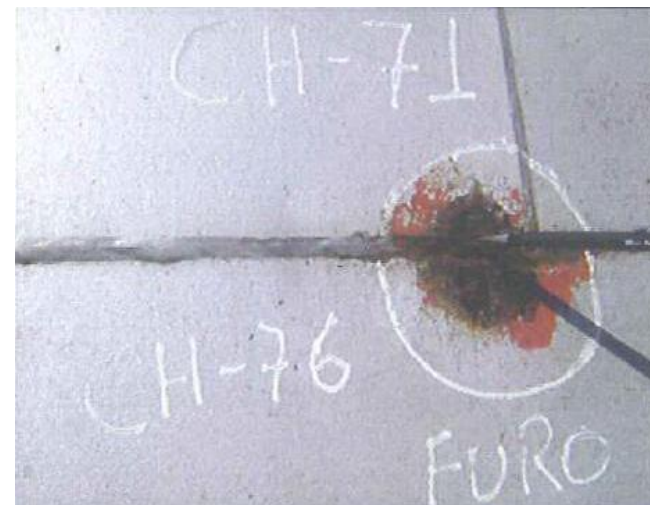
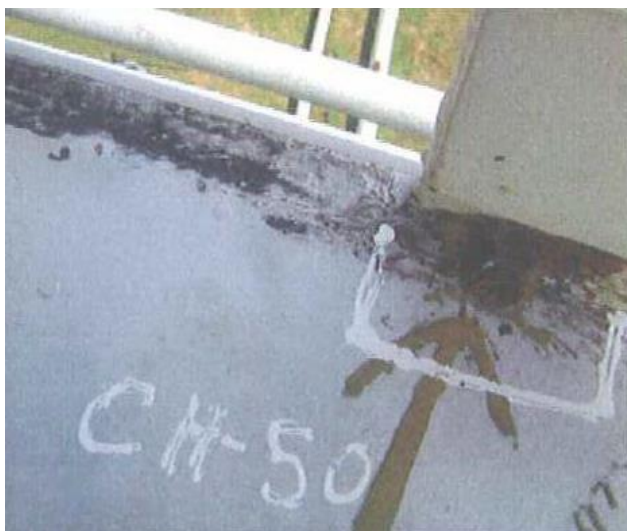
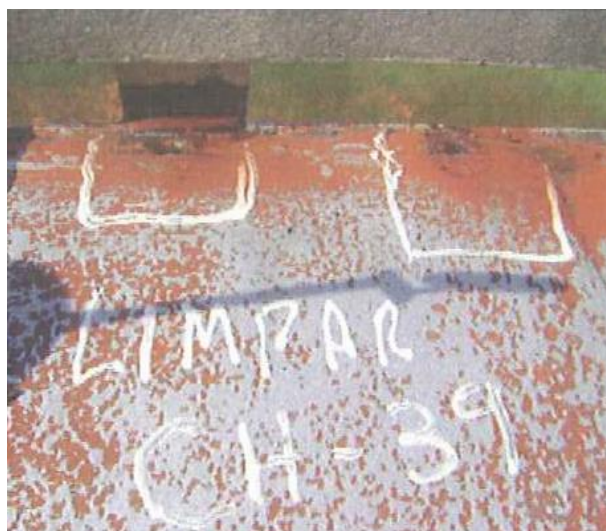
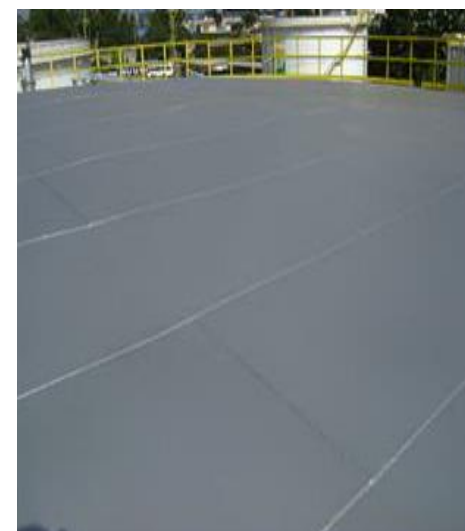
Teto Fixo

- ✓ Pintura gasta
- ✓ Corrosão localizada
- ✓ Atmosfera terrestre

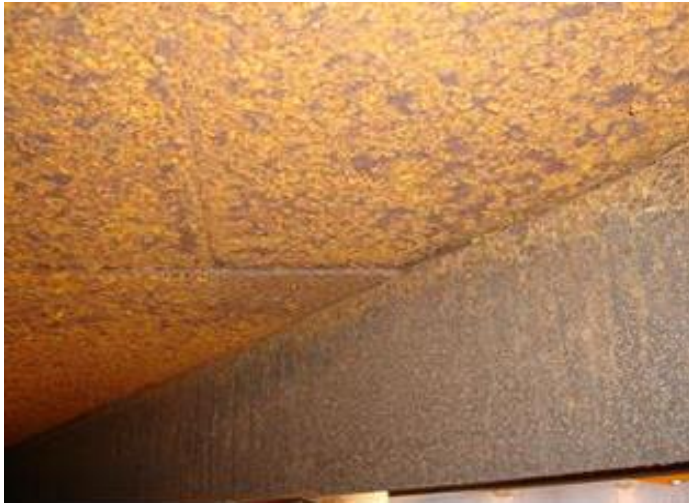
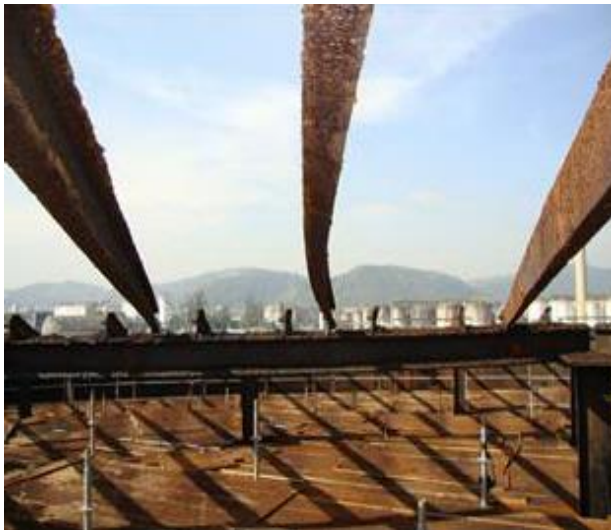
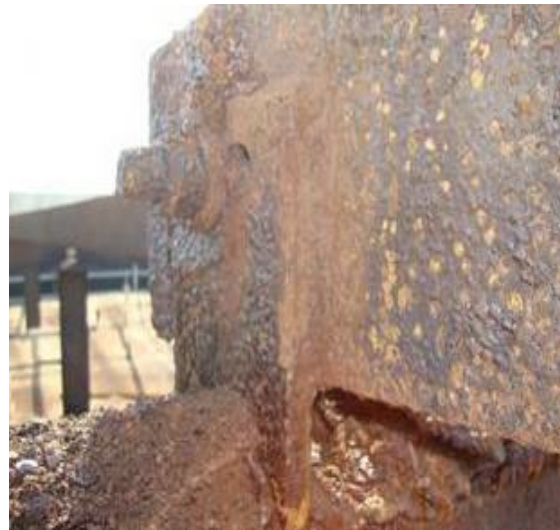
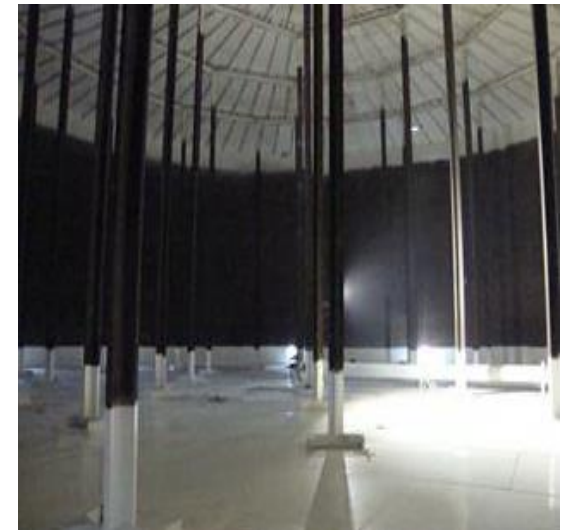
Teto Fixo

- ✓ Corrosão generalizada
- ✓ Deformação

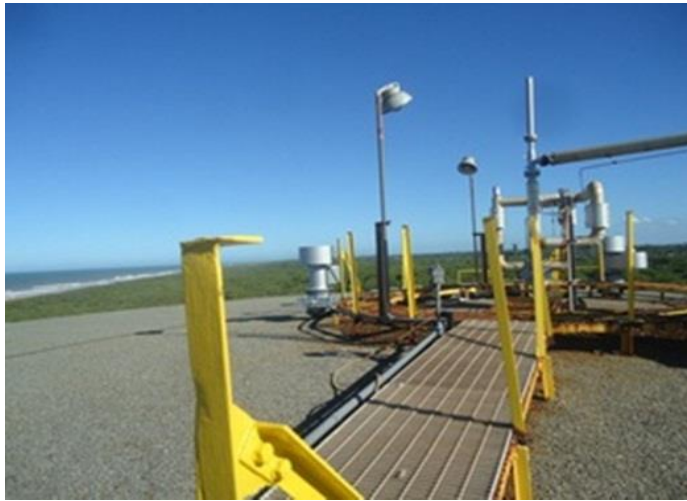
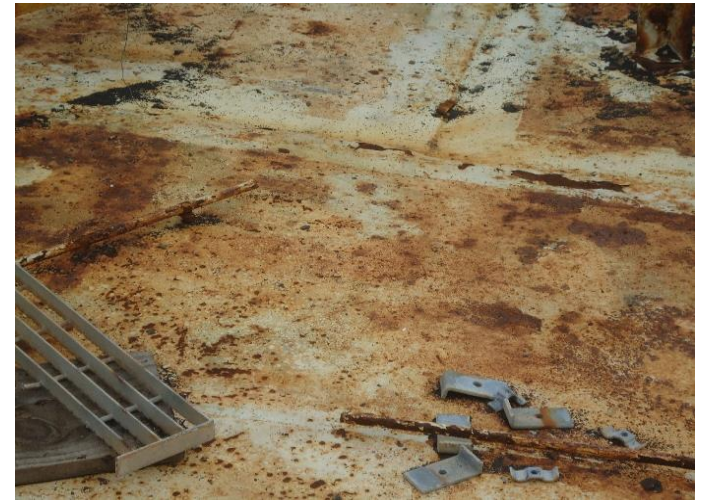
Teto Fixo

- ✓ Corrosão sob isolamento
- ✓ Projeto
- ✓ Atmosfera marítima
- ✓ Desafio!

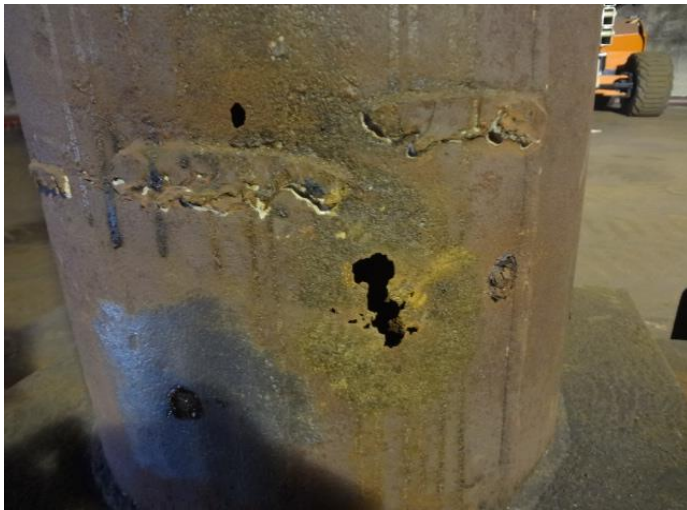
Teto Fixo

- ✓ Colunas de sustentação
- ✓ Corrosão preferencial sob depósito

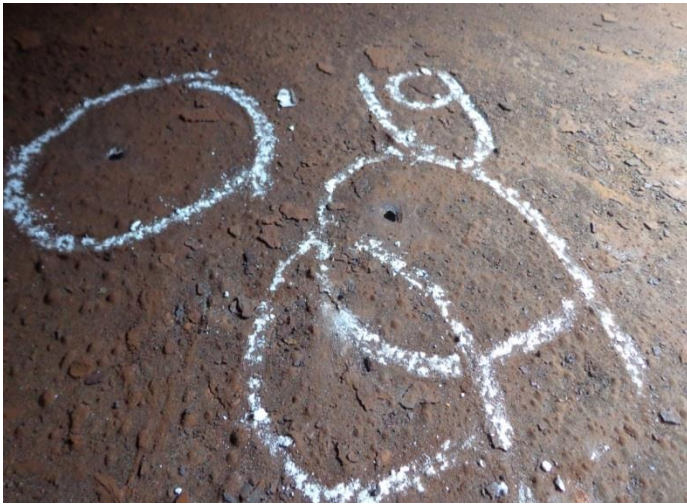
Teto Flutuante

- ✓ Corrosão localizada
- ✓ Infiltração por água pluvial
- ✓ Alagamentos dos porões

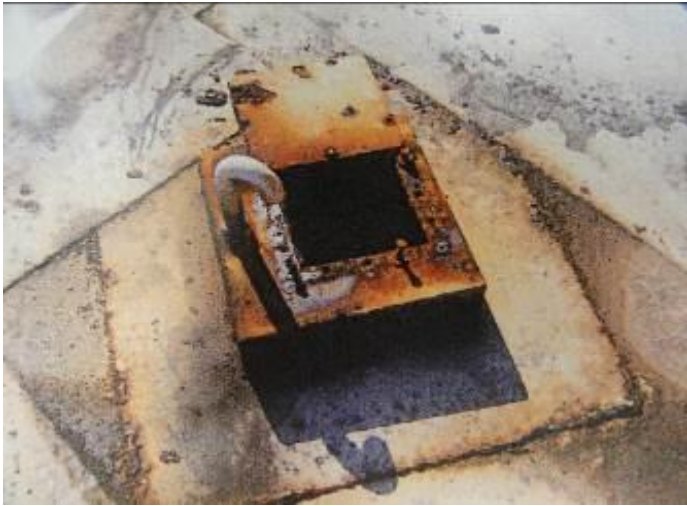
Teto Flutuante

- ✓ Corrosão localizada
- ✓ por frestas
- ✓ Atmosfera marítima

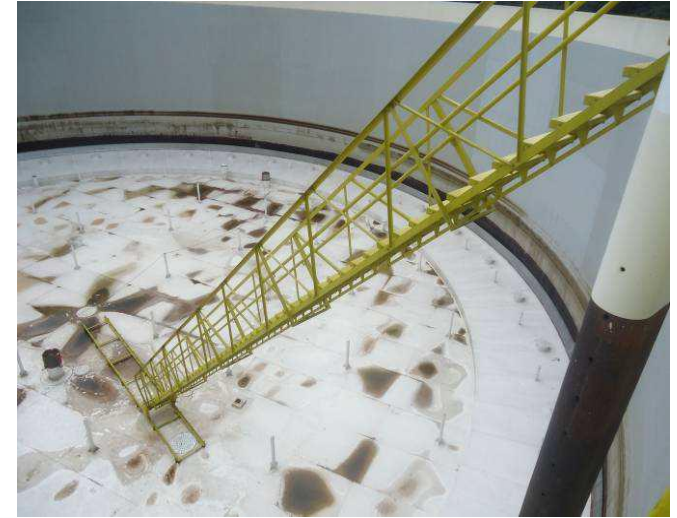
Teto Flutuante

- ✓ Corrosão interna uniforme
- ✓ Atmosfera fluvial

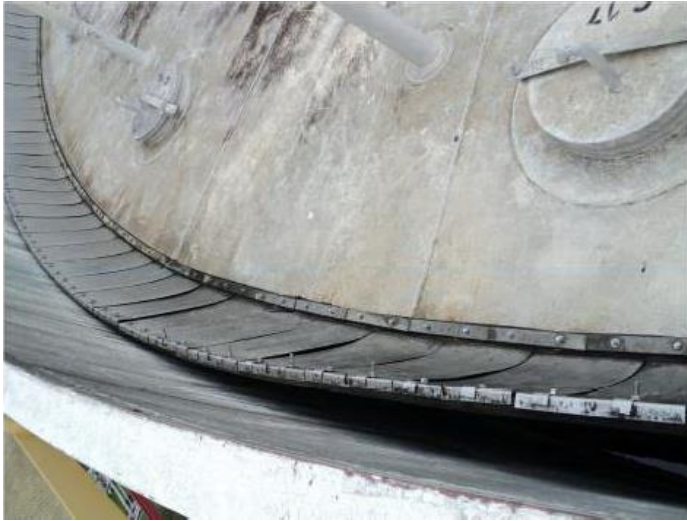
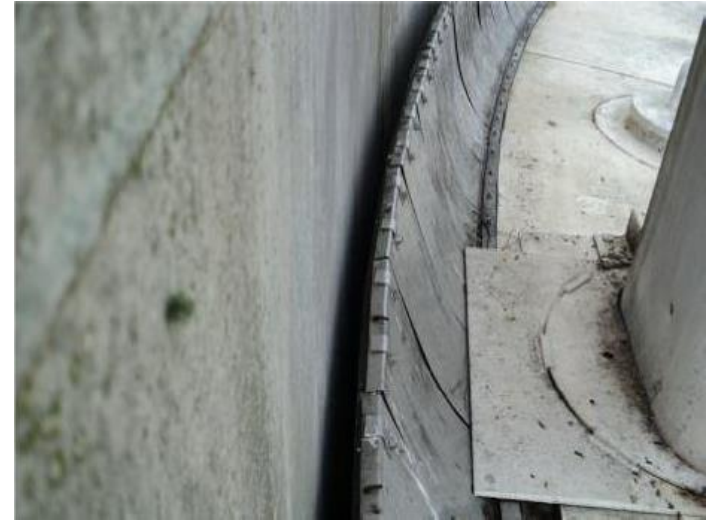
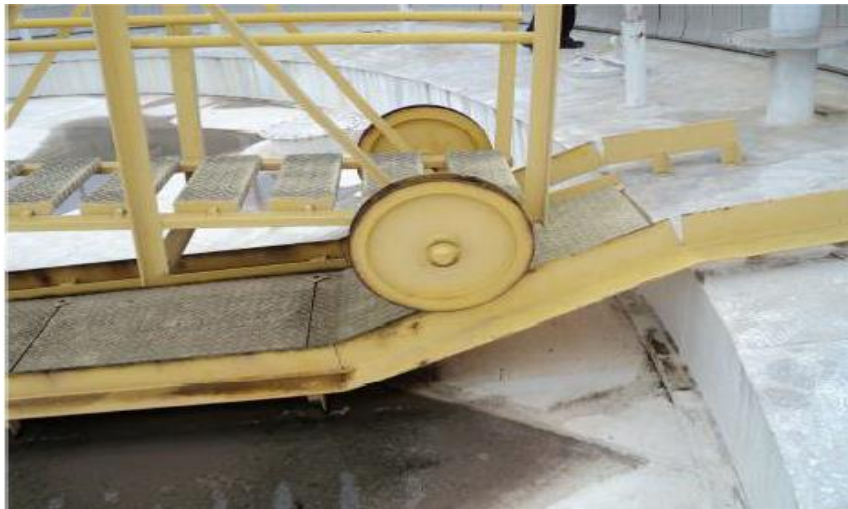
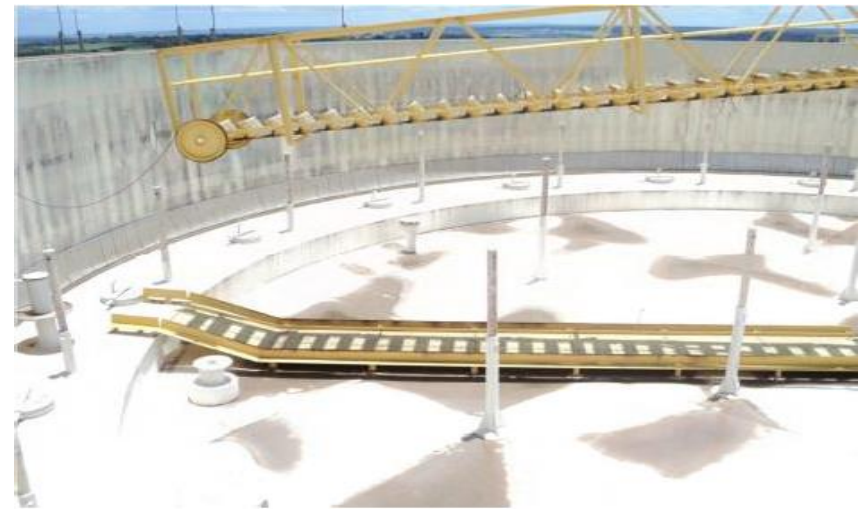
Teto Flutuante

- ✓ Fabricação, Projeto
- ✓ Atmosfera terrestre

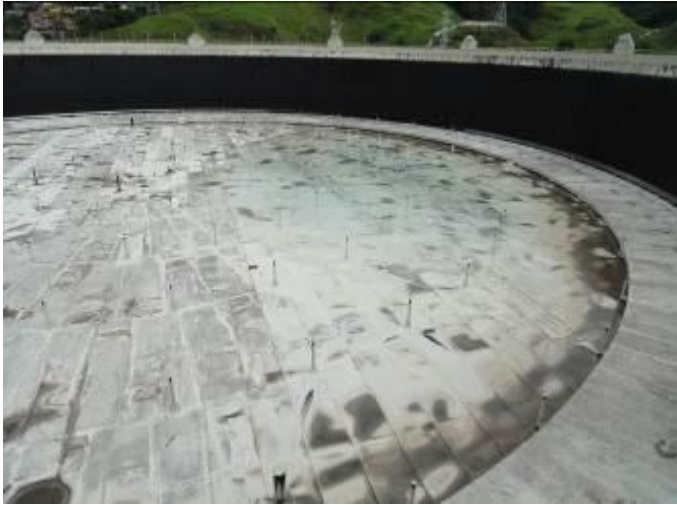
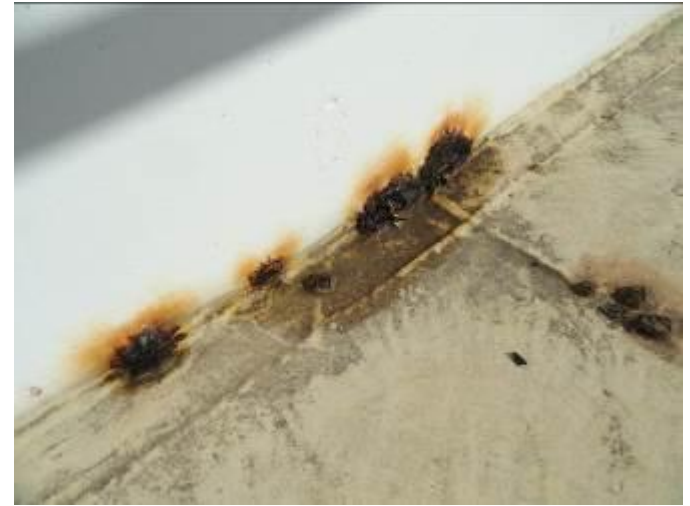
Teto Flutuante

- ✓ Acúmulo de água
- ✓ Deformação
- ✓ Corrosão localizada
- ✓ Atmosfera marítima

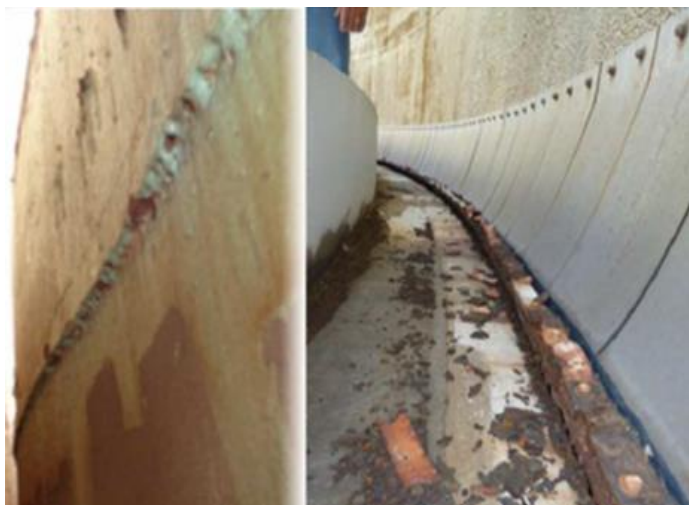
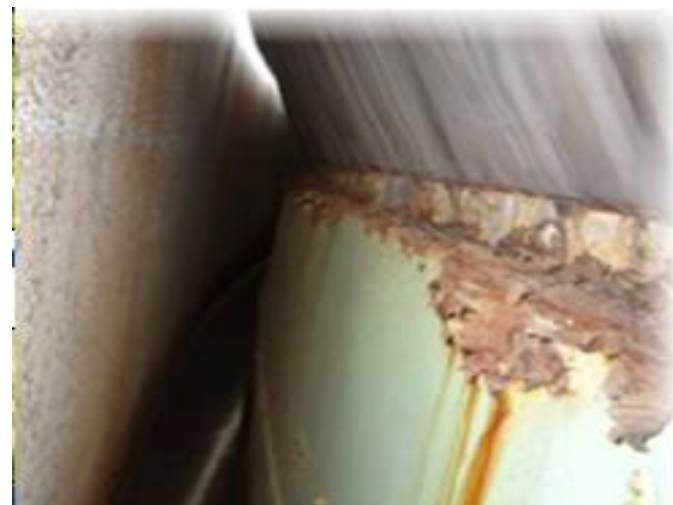
Teto Flutuante

- ✓ Corrosão generalizada
- ✓ Atmosfera marítima

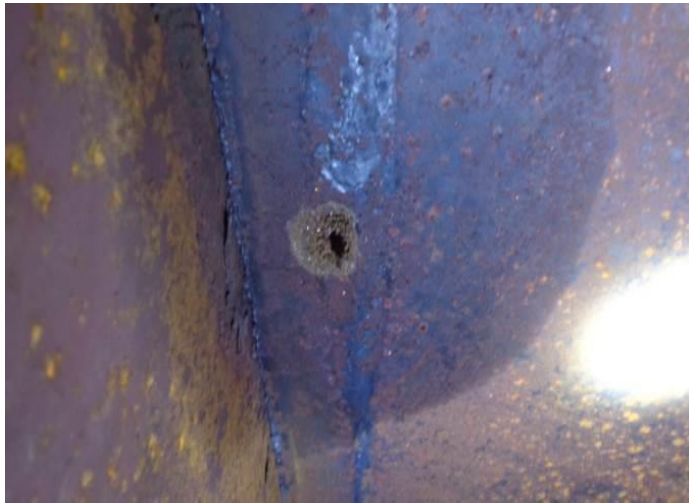
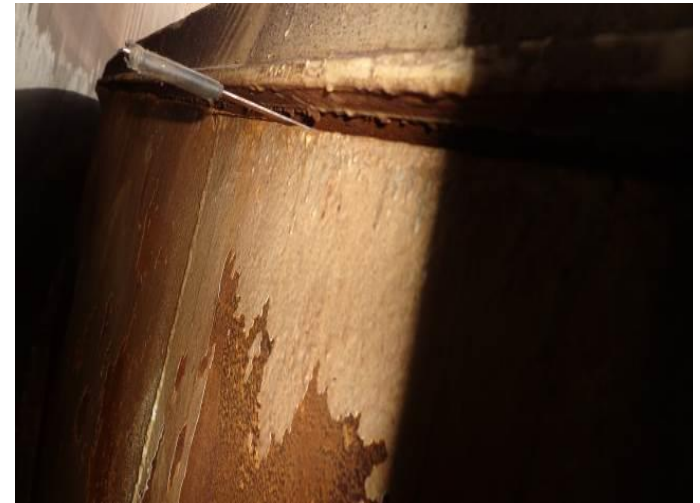
Teto Flutuante

- ✓ Corrosão por fresta
- ✓ Atmosfera mista

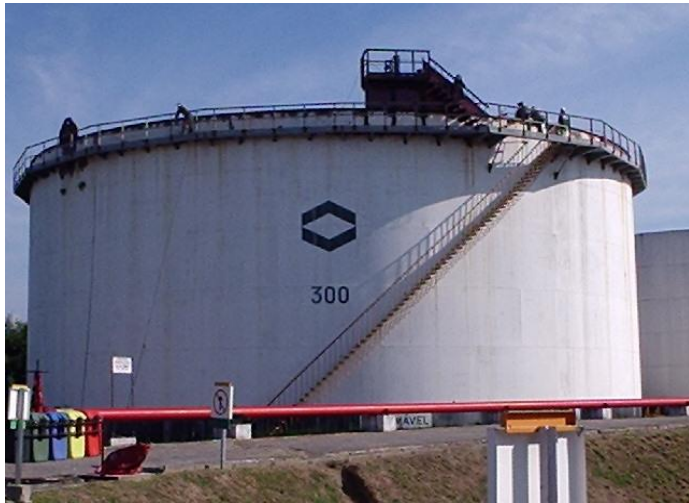
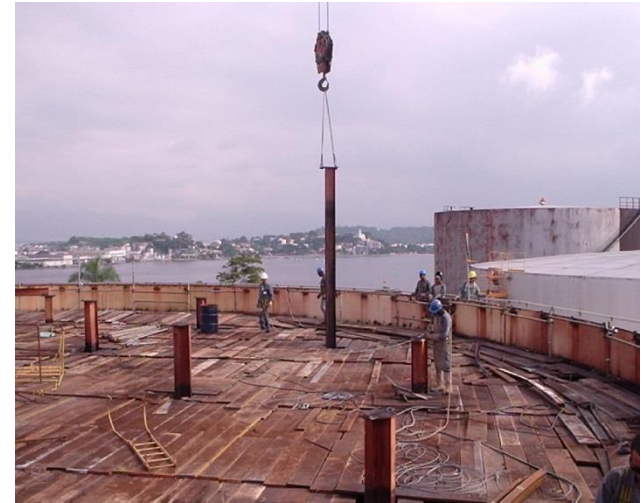
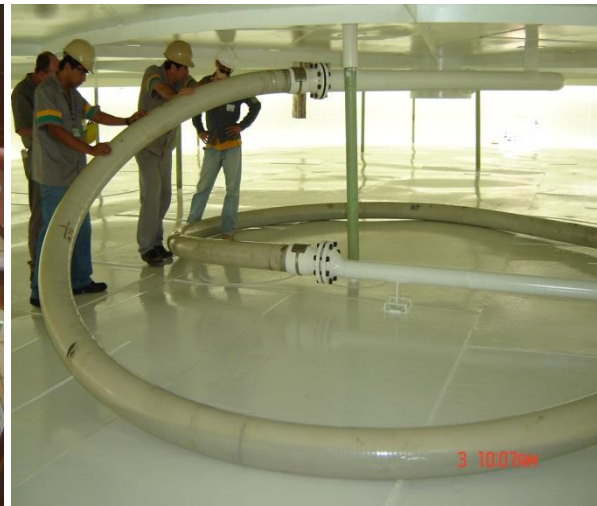
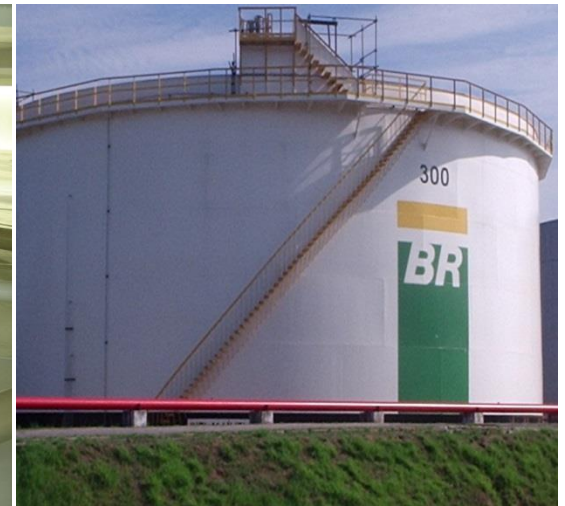
Teto Fixo → Flutuante

- ✓ Projeto
- ✓ Fabricação

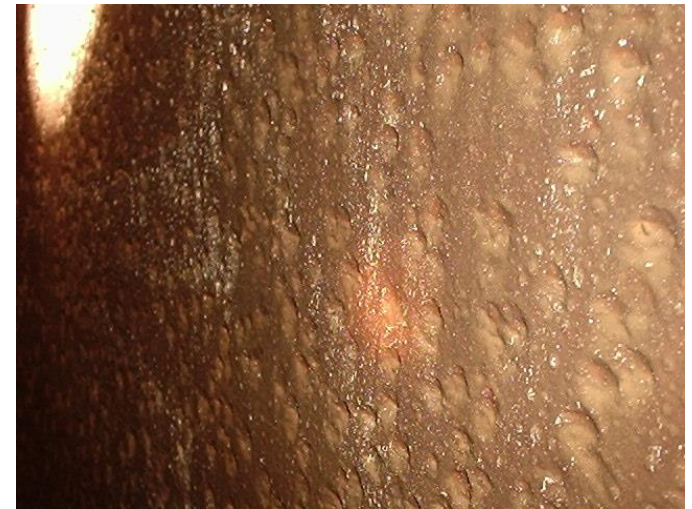
Costado Interno

- ✓ Corrosão generalizada por pites
- ✓ 1º inspeção 1971
- ✓ Desativado 2007

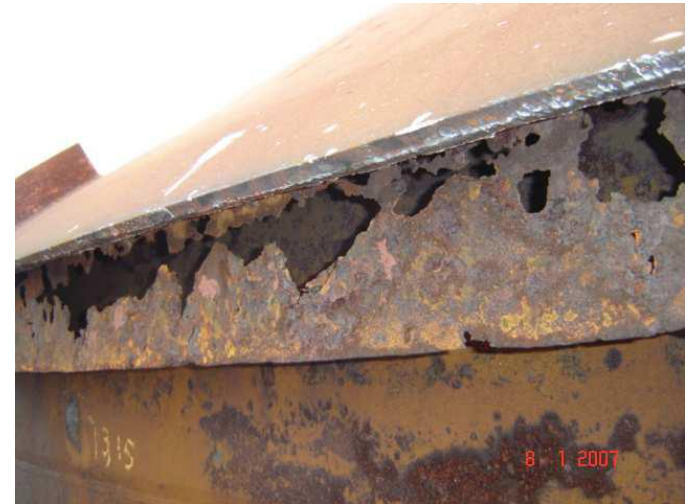
Costado Externo

- ✓ Corrosão sob isolamento
- ✓ Projeto
- ✓ Atmosfera marítima

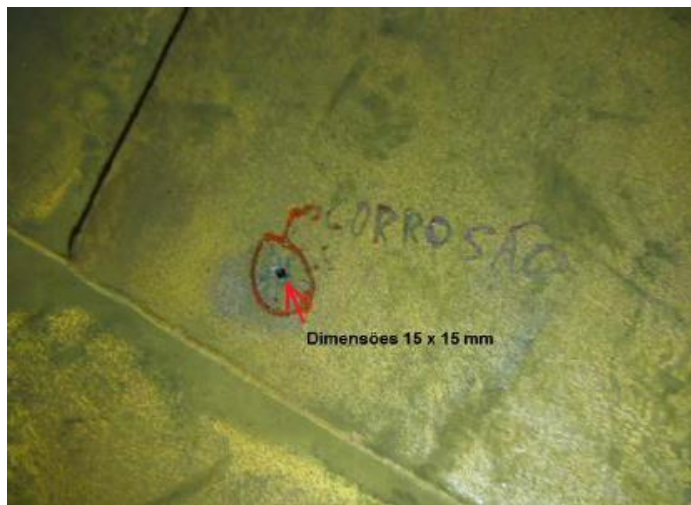
Fundo

- ✓ Corrosão externa
- ✓ Alvéolos passantes
- ✓ Infiltração
- ✓ Falhas do isolamento costado

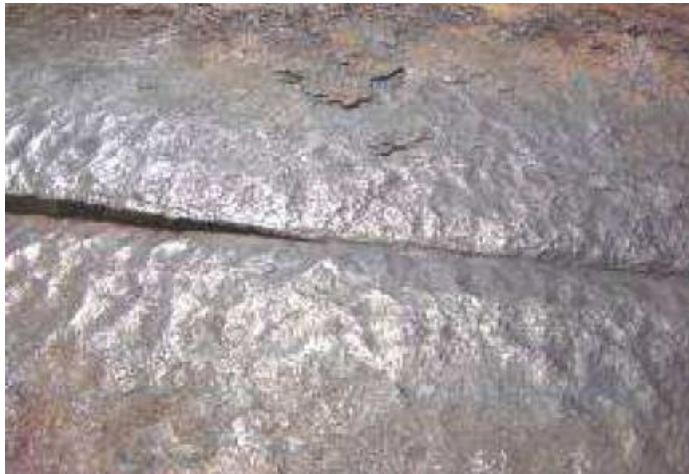
- ✓ Infiltração
- ✓ Corrosão externa chapa periférica
- ✓ Ruptura por sobre carga
- ✓ Fadiga em operação

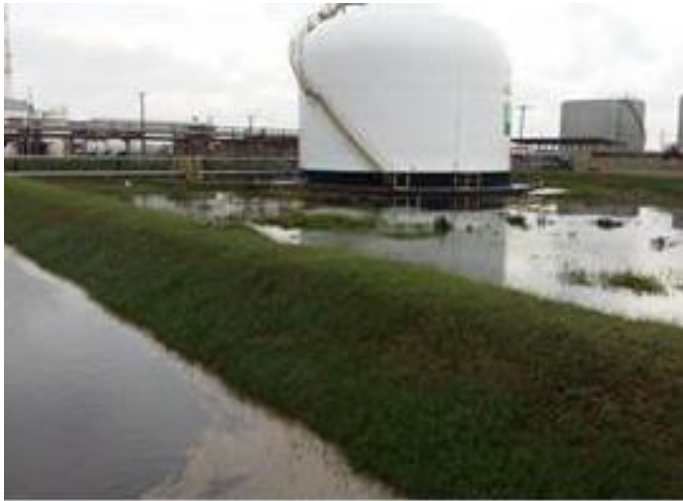
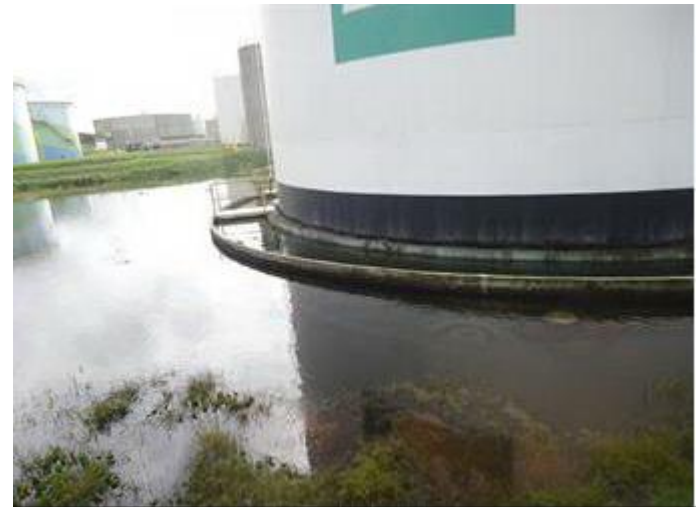
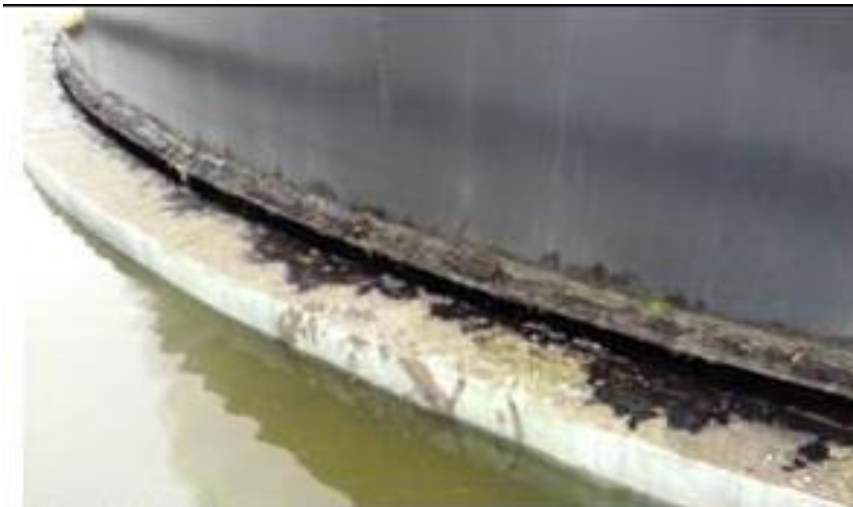
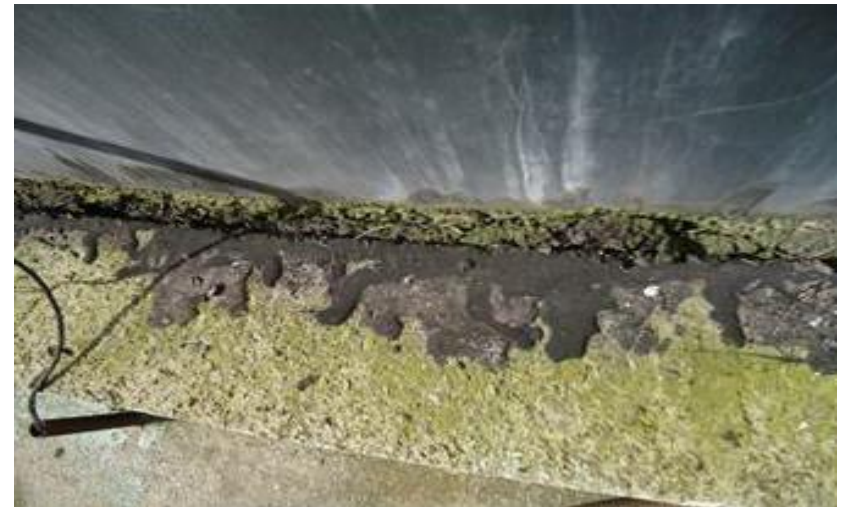
Fundo

- ✓ Condições climáticas adversas
- ✓ Ventos 108 km/h
- ✓ Intensidade pluviométrica 15,2 mm/h
- ✓ Acumulado 102,8 mm

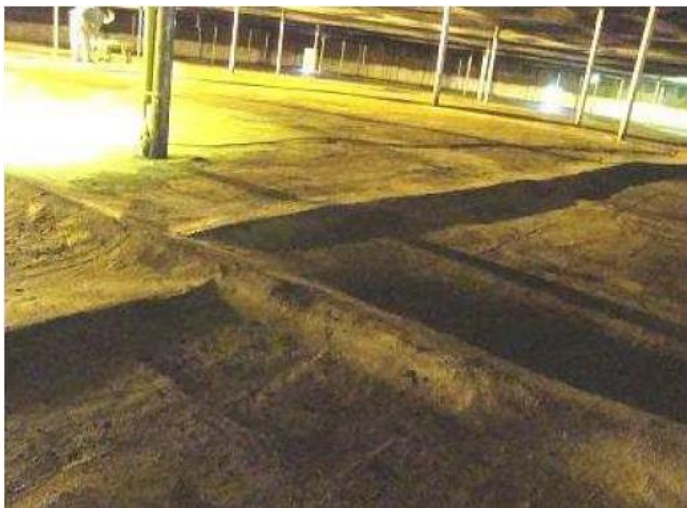
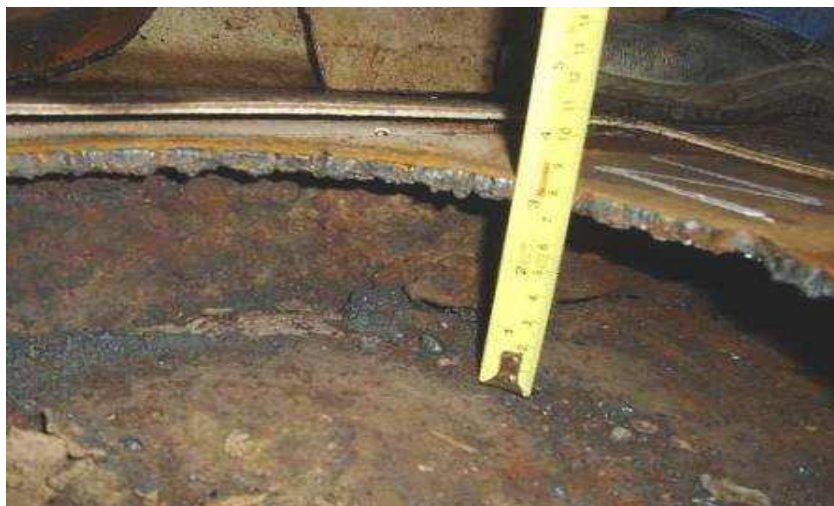
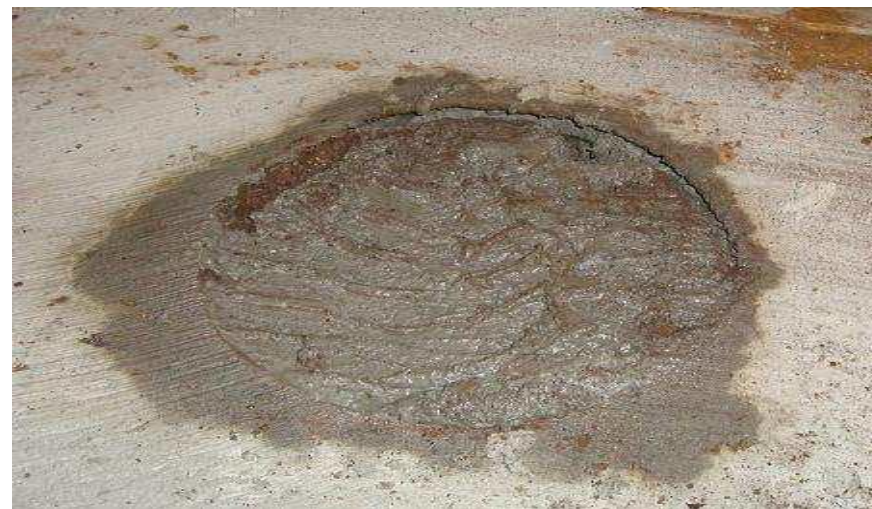
Fundo

- ✓ Requalque do solo
- ✓ Vazio sob o fundo
- ✓ Chaparia com vinco

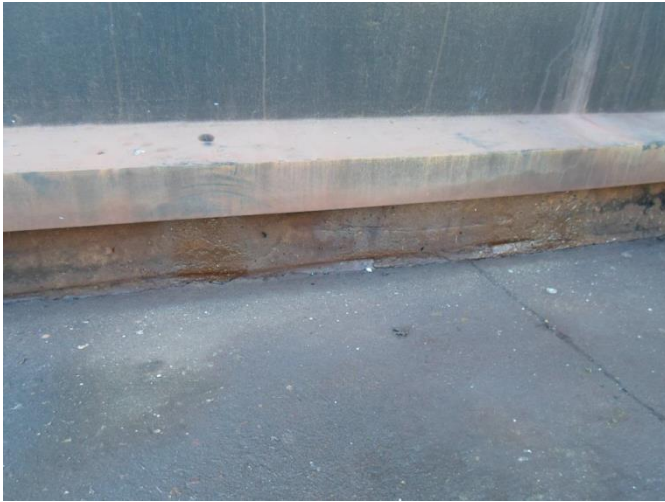
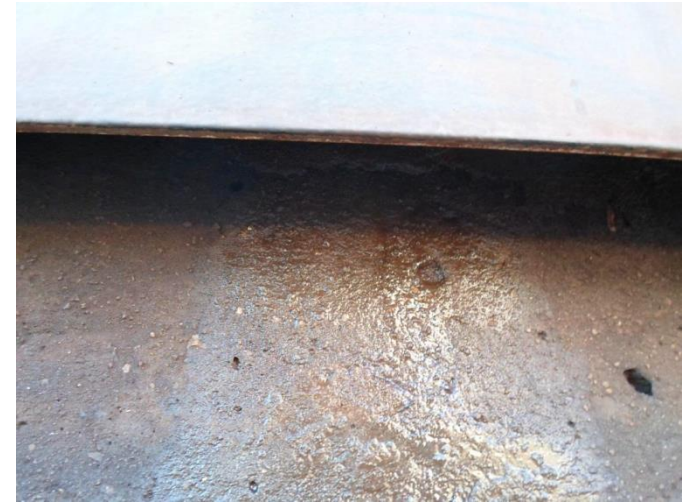
Fundo

- ✓ Trinca fadiga
ZTA/MB + corrosão
externa
- ✓ Carga/descarga
- ✓ Vazamento

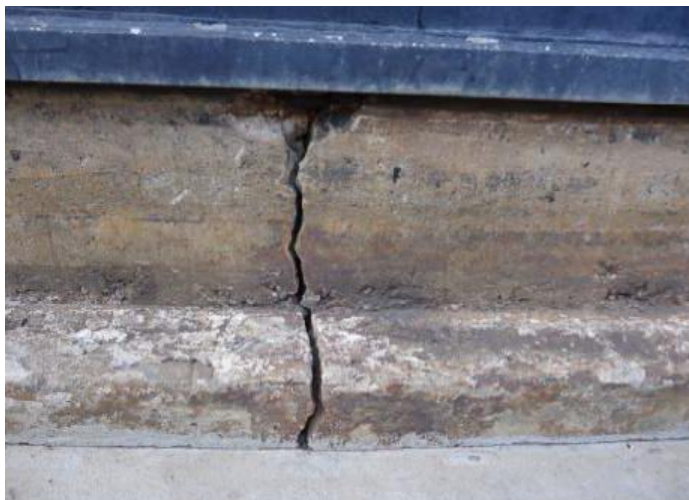
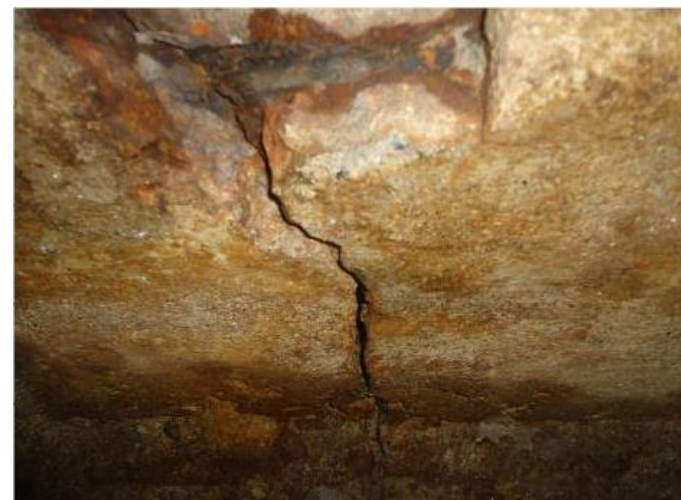
Anel de Concreto

- ✓ Trinca
- ✓ Processo corrosivo armadura

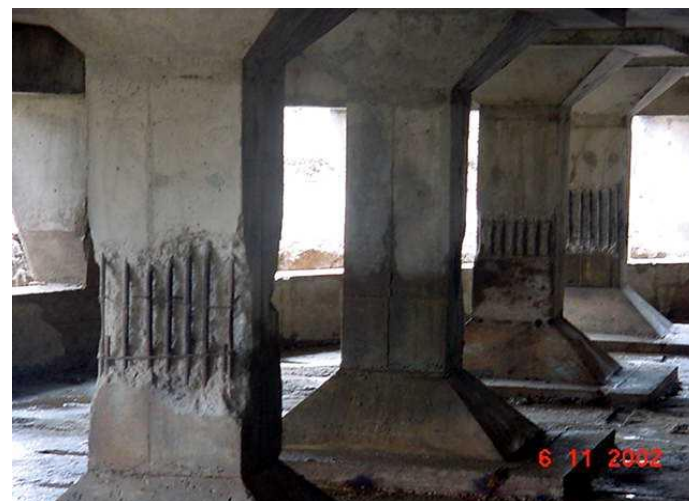
Fundação

- ✓ Deterioração da impermeabilização
- ✓ Deficiência na drenagem
- ✓ Acúmulo aterro
- ✓ Corrosão armadura

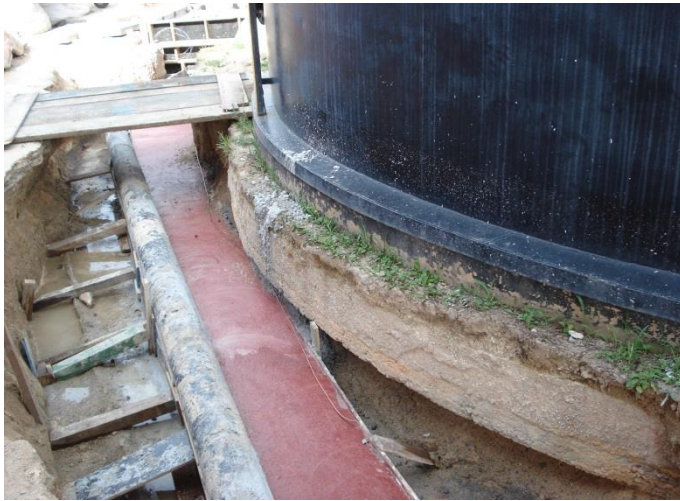
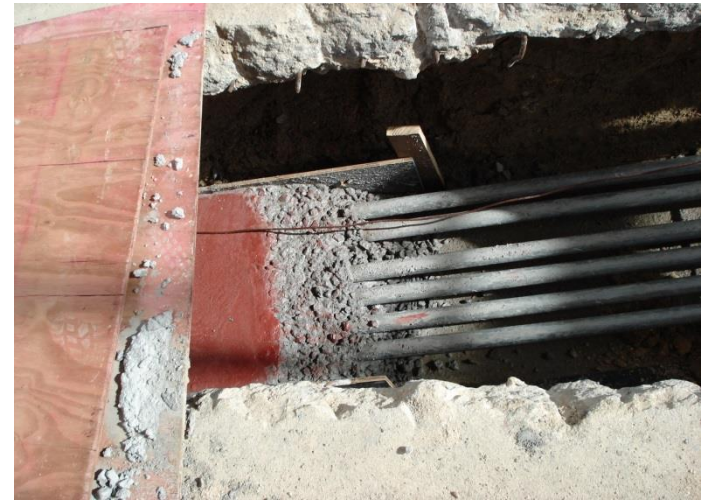
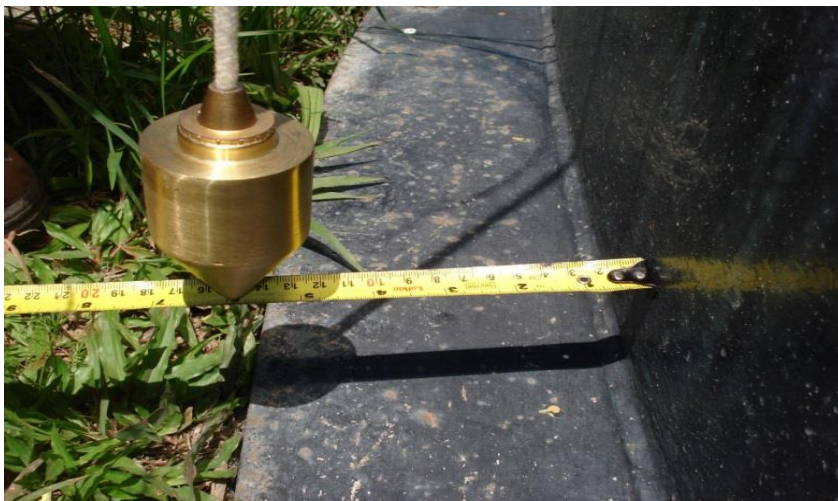
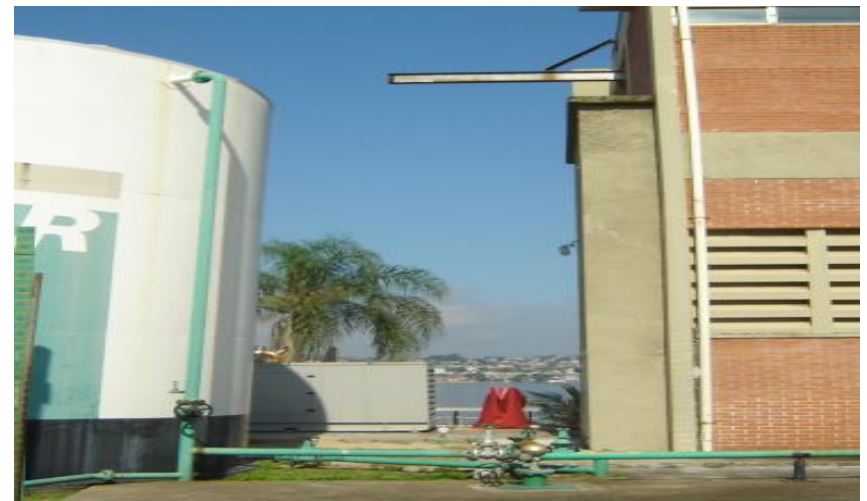
Fundação

- ✓ Recalque
- ✓ Alterações de projeto

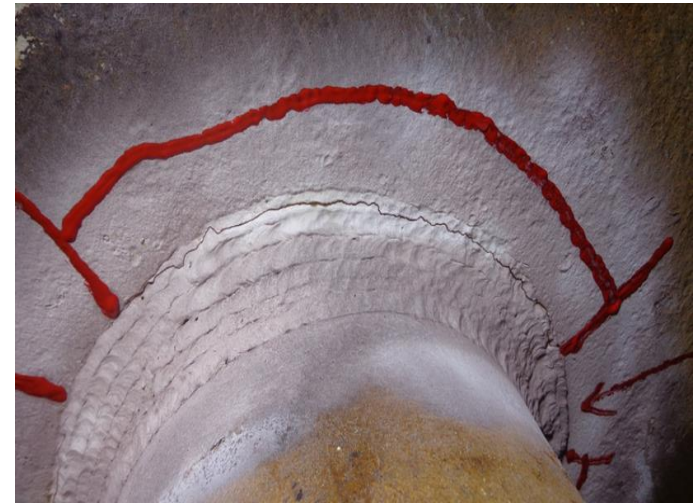
Bocais

- ✓ Fabricação: defeito de soldagem
- ✓ Trincamento

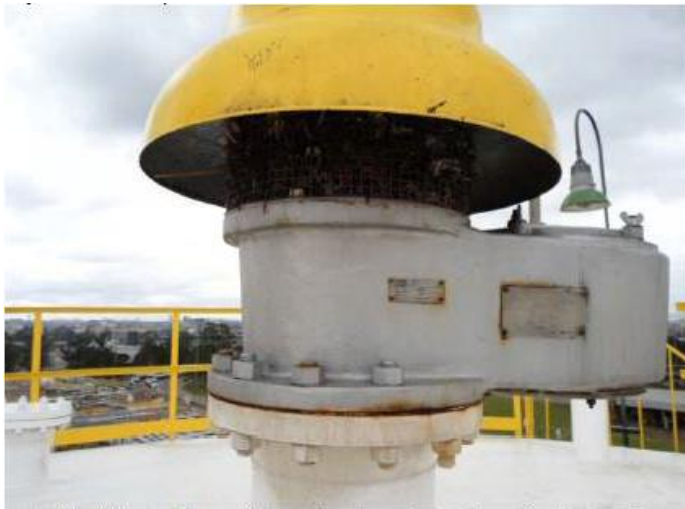
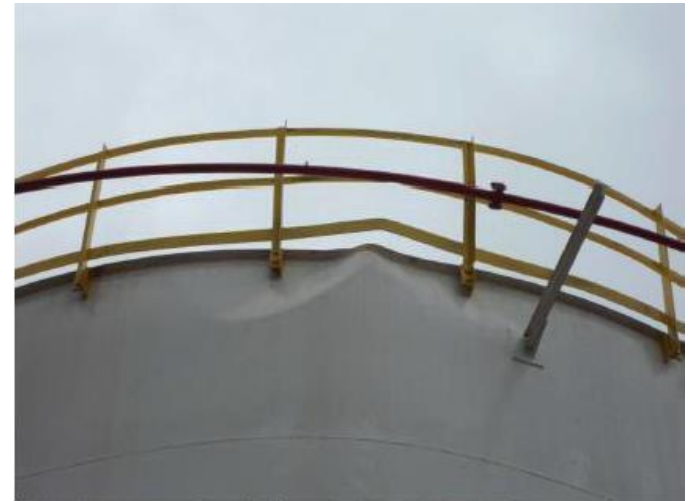
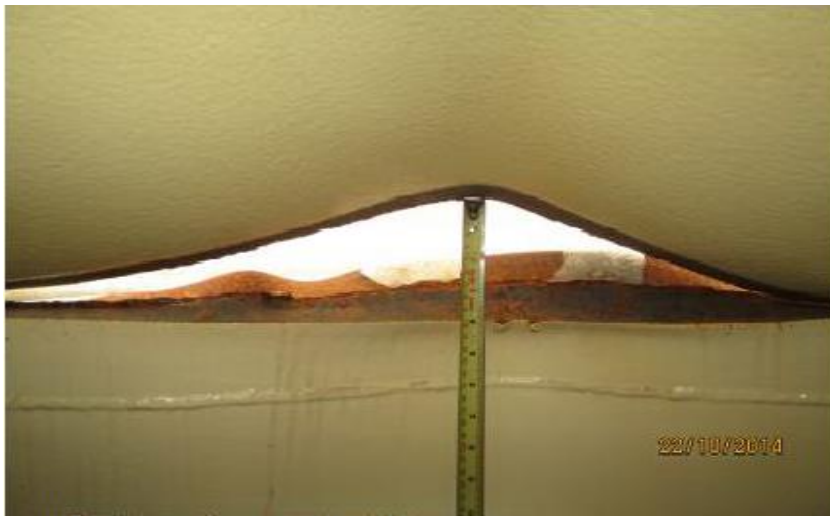
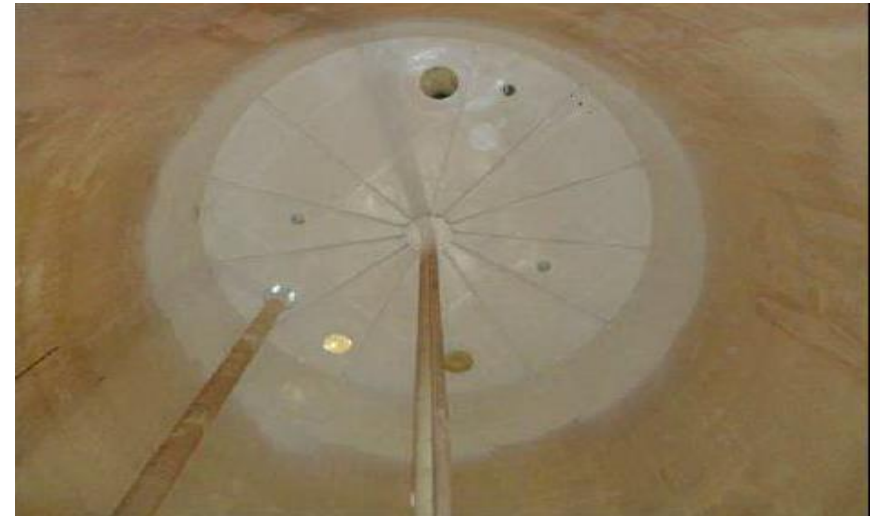
Dispositivo de Segurança

- ✓ Obstrução
- ✓ Colapso por sobrepressão

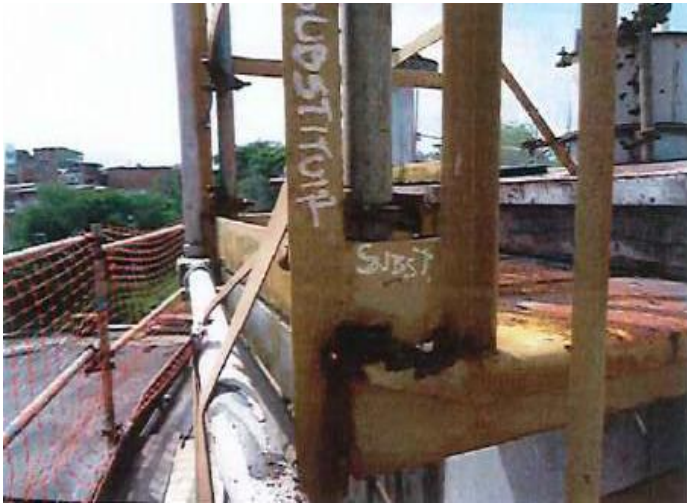
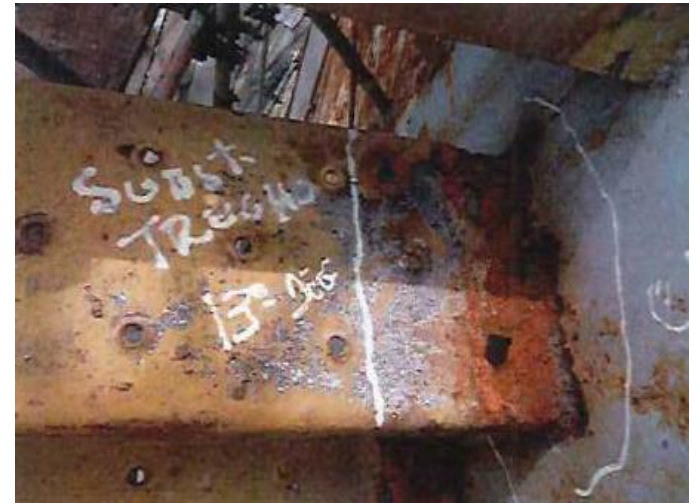
Acessibilidade

- ✓ Corrosão por frestas, alveolar
- ✓ Atmosfera marítima
